CHIQUITA CANYON

Ref.: Informe Semanal de Inspecciones de Lixiviados de Chiquita Canyon, LLC para la Orden de Depuración Estipulada (Caso No.6177-4), Condición 27(c)

Adjunto: Registros de Inspecciones de Lixiviados del 26 de mayo al 1 de junio de 2025

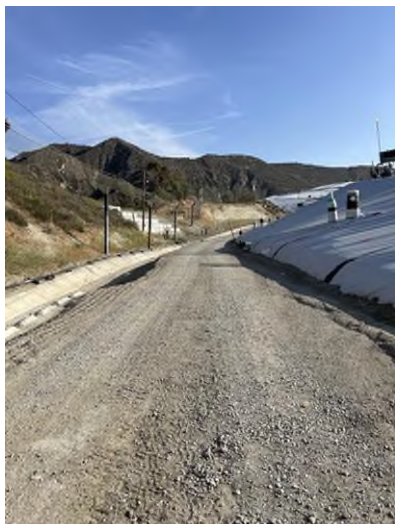
Foto 1

No

Calle perimetral del lado oeste.

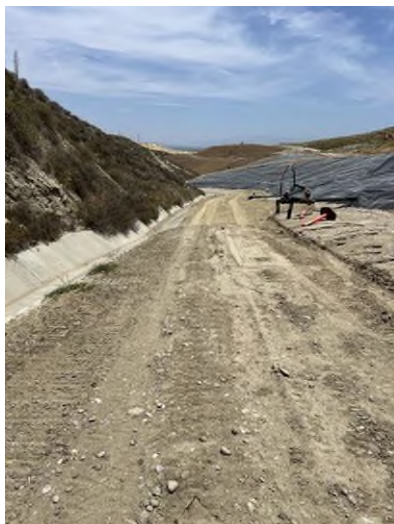
Foto 1

No

Calle perimetral del norte.

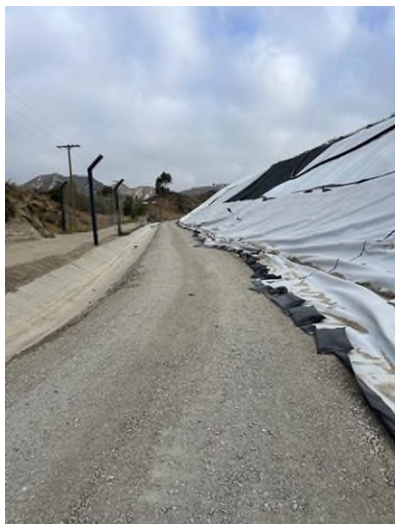
Foto 1

No

Calle perimetral del lado oeste.

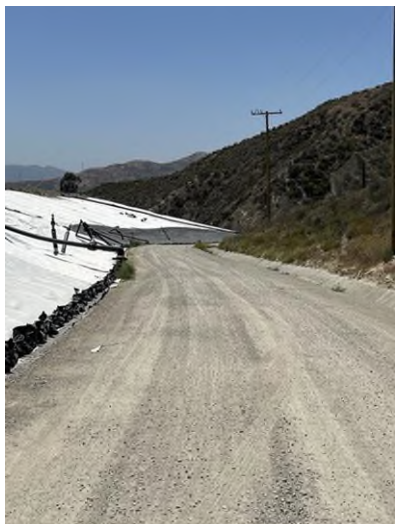
Foto 1

No

Calle perimetral del norte.

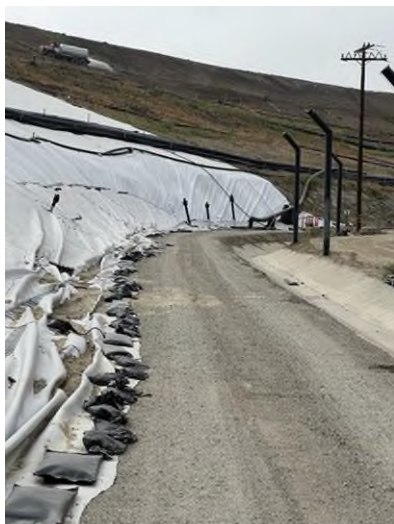
Foto 1

No

Calle perimetral del lado oeste.

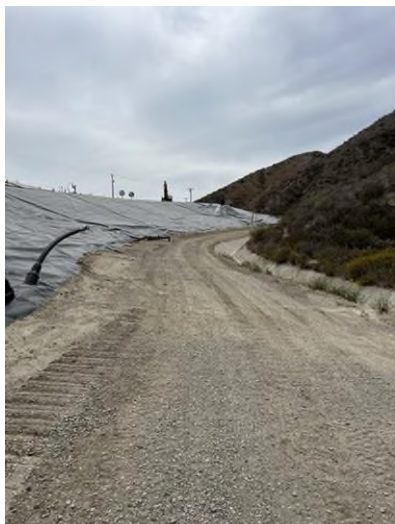
Foto 1

No

Calle perimetral del norte.

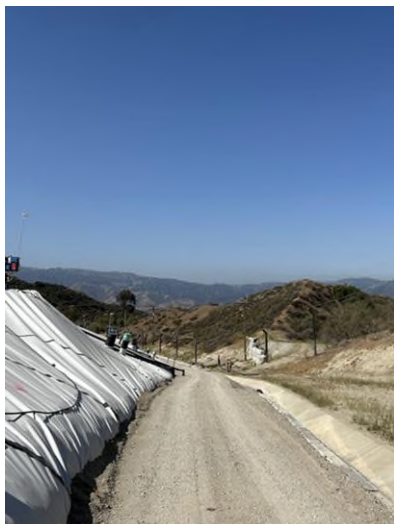
Foto 1

No

Calle perimetral del lado oeste.

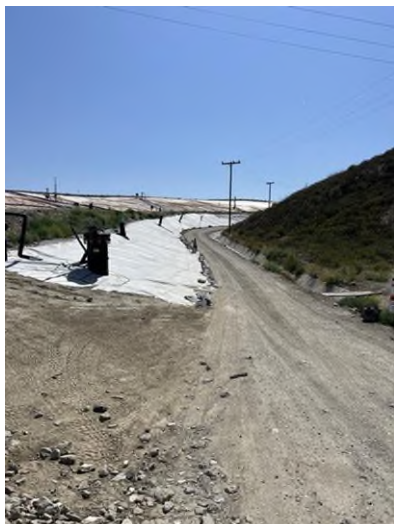
Foto 1

No

Calle perimetral del lado norte.

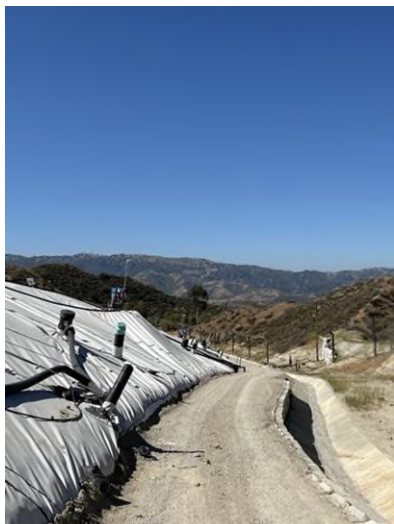
Foto 1

No

Calle perimetral del lado oeste.

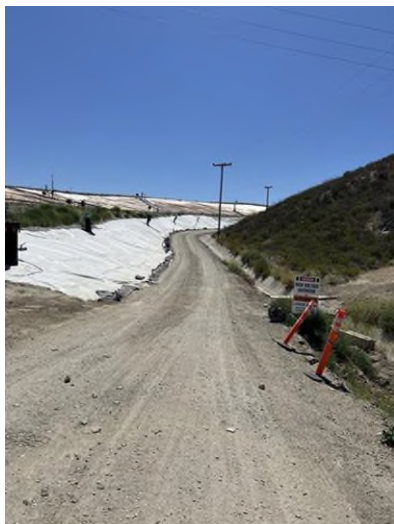
Foto 1

No

Calle perimetral del lado norte.

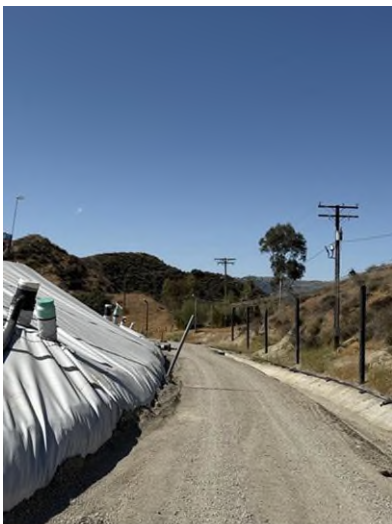
Foto 1

No

Calle perimetral del lado oeste.

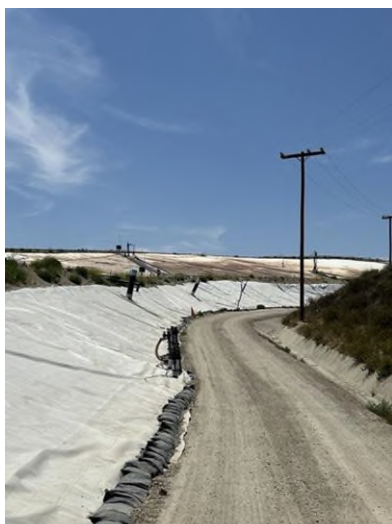
Foto 1

No

Calle perimetral del lado norte.

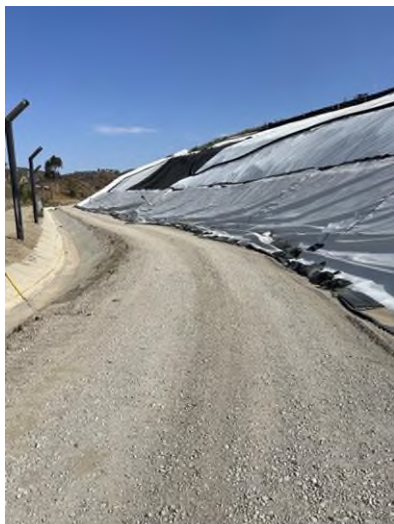
Foto 1

No

Calle perimetral del lado oeste.

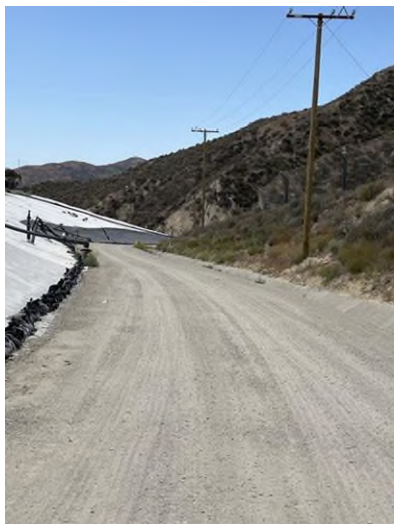
Foto 1

No

Calle perimetral del norte.
