CHIQUITA CANYON

Ref.: Informe Semanal de Chiquita Canyon, LLC sobre la Documentación y el Seguimiento de Problemas con las Cubiertas

4050 - Seguimiento de Fisuras y Grietas por Tensión en la Zona de Reacción de Chiquita

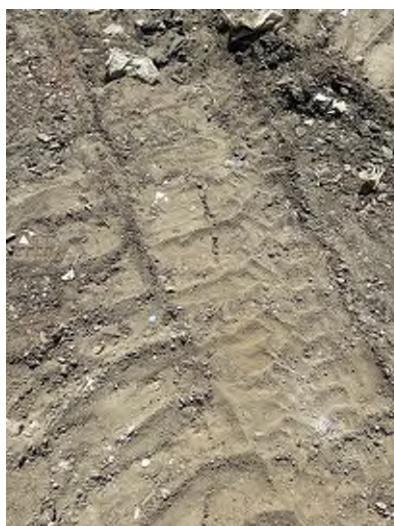
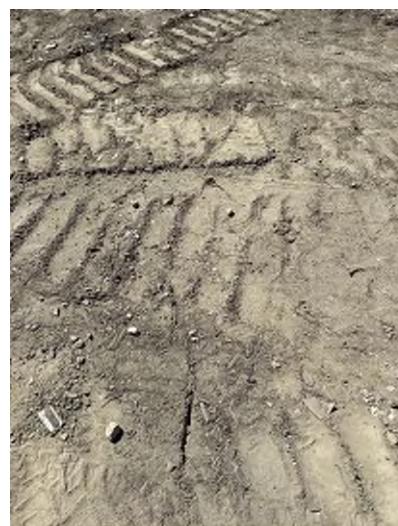
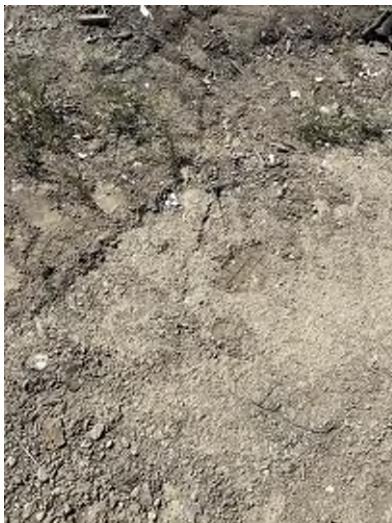
155

20 pies x 30 pies

Pequeña 0.5-2" de ancho

Extra pequeña <0.5" de alto

Noroeste a Sudeste

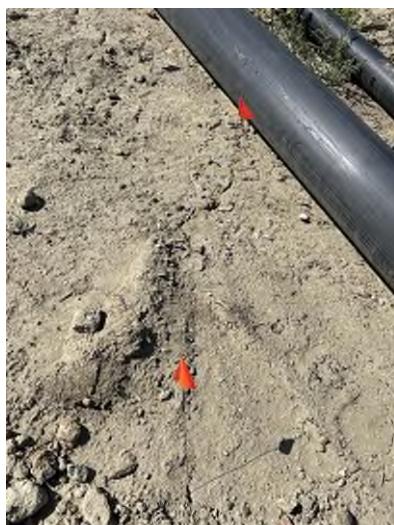
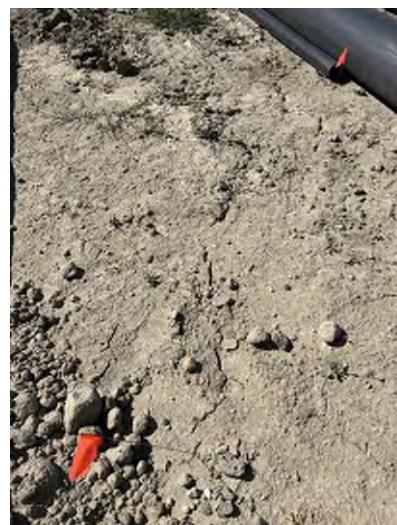
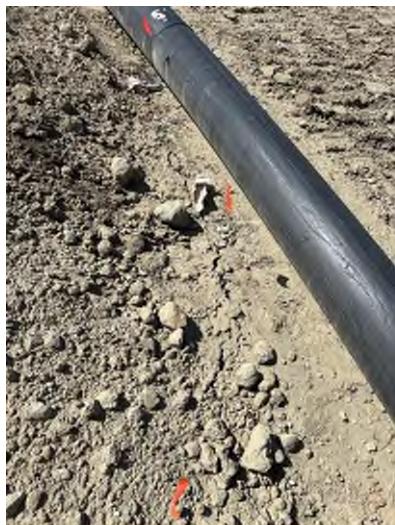
146

Área de 4 pies x 10 pies

Pequeña 0.5-2" de ancho

Extra pequeña <0.5" de alto

Norte a Sur

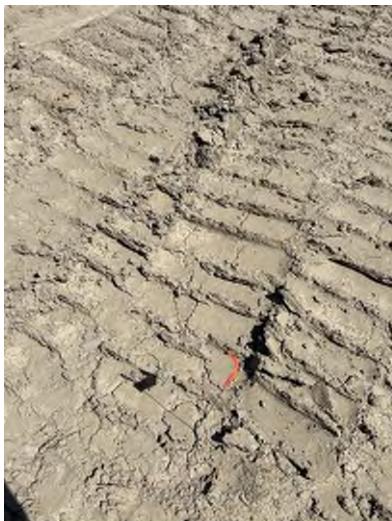
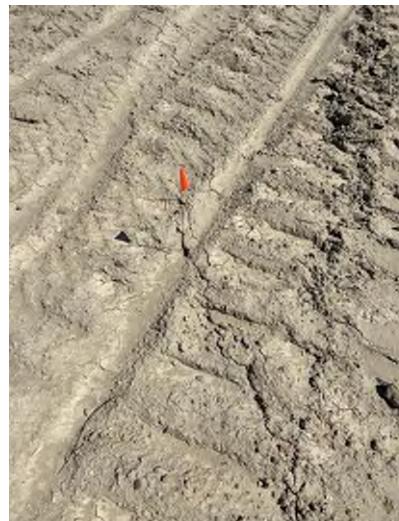
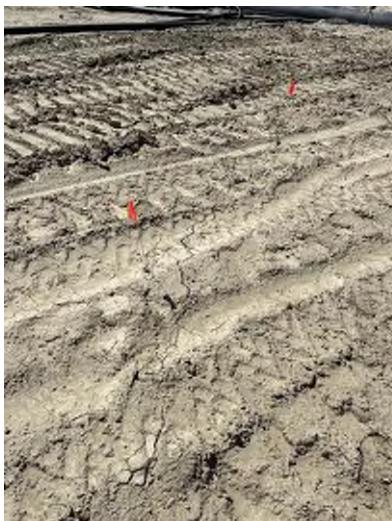
147

16 pies

Extra pequeña <0.5 de ancho

Extra pequeña <0.5" de alto

Norte a Sur

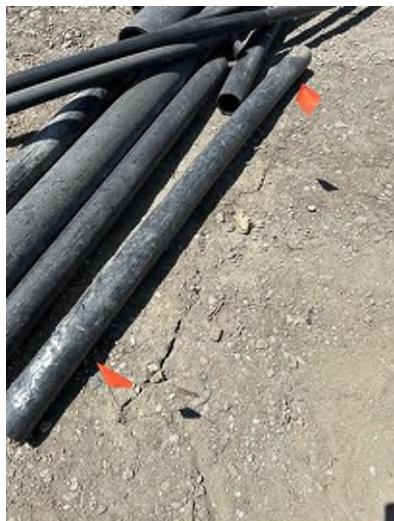
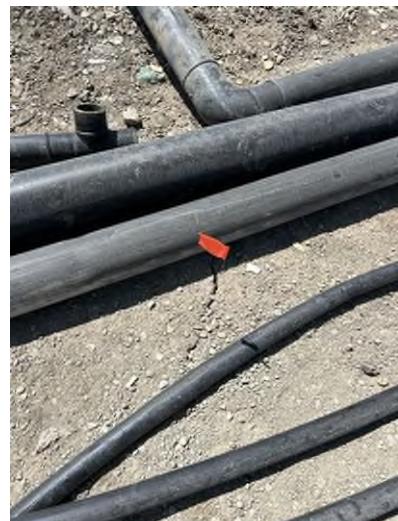
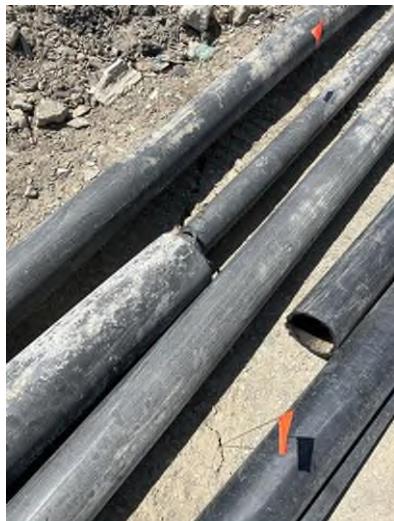
154

Área de 10 pies x 10 pies

Pequeña 0.5-2" de ancho

Extra pequeña <0.5" de alto

Noreste a Sudoeste

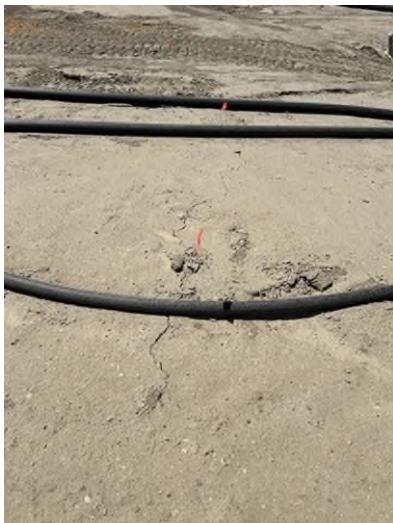
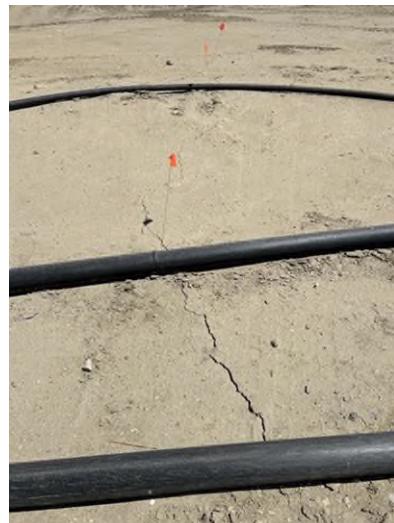
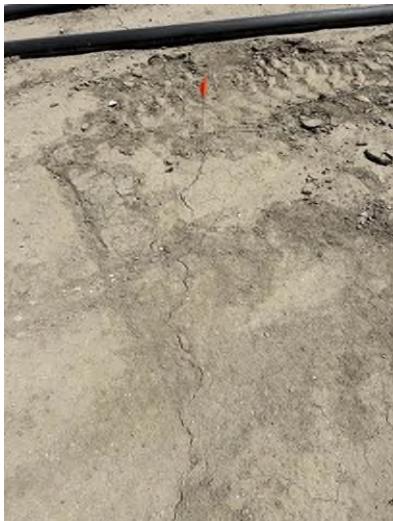
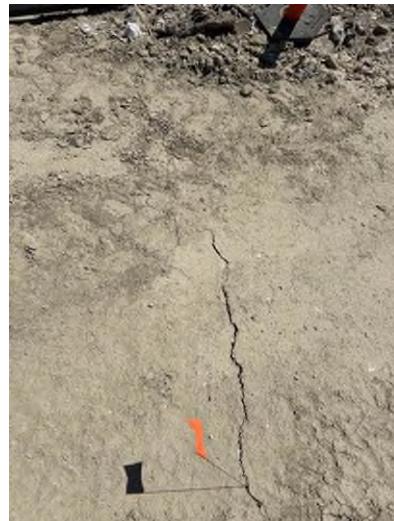
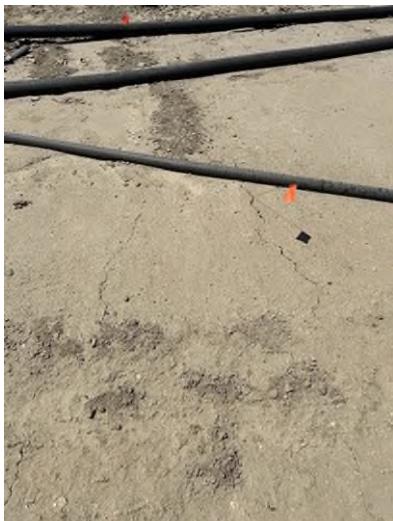
165

Área de 10 pies x 15 pies

Pequeña 0.5-2" de ancho

Extra pequeña <0.5" de alto

Noreste a Sudoeste

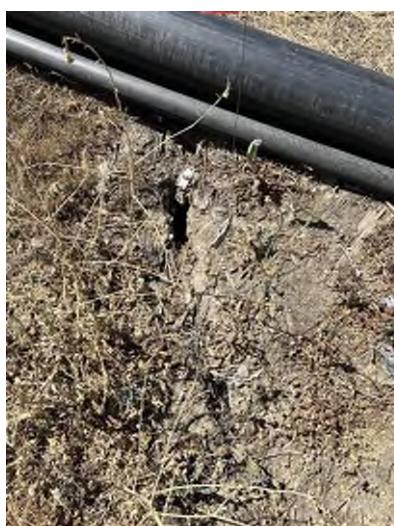
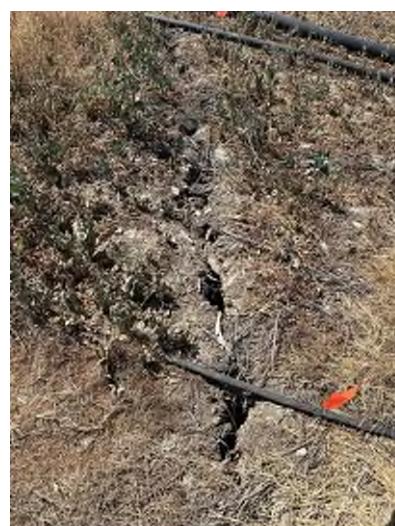
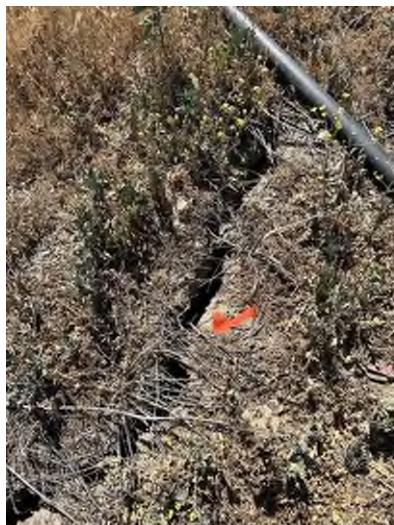
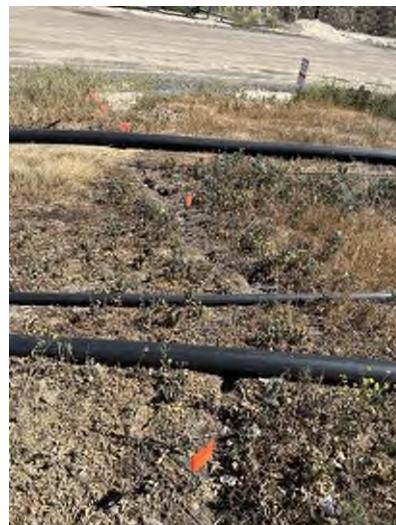
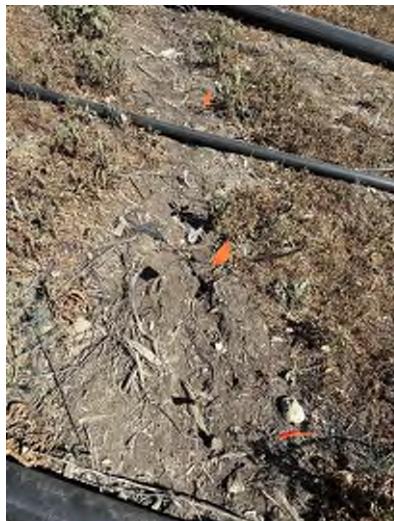
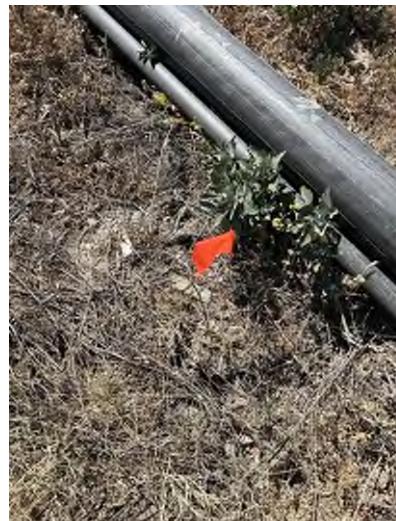
146

Área de 15 pies x 15 pies

Grande>4" de ancho

Extra pequeña <0.5" de alto

Noroeste a Sudeste

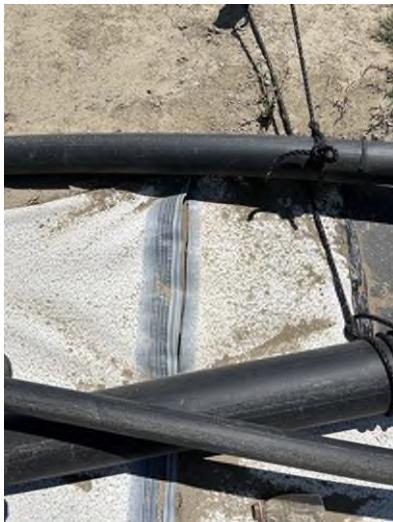
Foto 1

Se encontró a las 1:28pm el 27/ 5/25 Cuadrícula 146

Separación en la costura del revestimiento.
