CHIQUITA CANYON
Una Empresa Waste Connections

Ref.: Informe Semanal de Inspección de Lixiviados de Chiquita Canyon, LLC para la Orden de Depuración Estipulada (Caso No. 6177-4), Condición 27(c)

Adjunto: Registros de Inspecciones de Lixiviados del 2 de junio al 8 de junio de 2025.

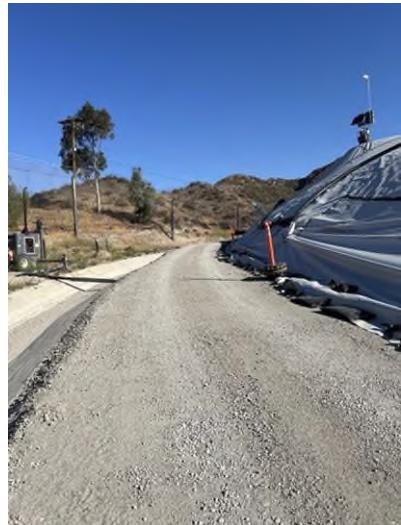
Foto 1

No

Calle perimetral del lado oeste.

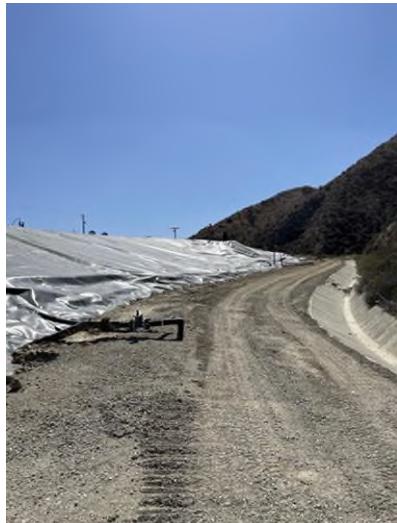
Foto 1

No

Calle perimetral del norte.

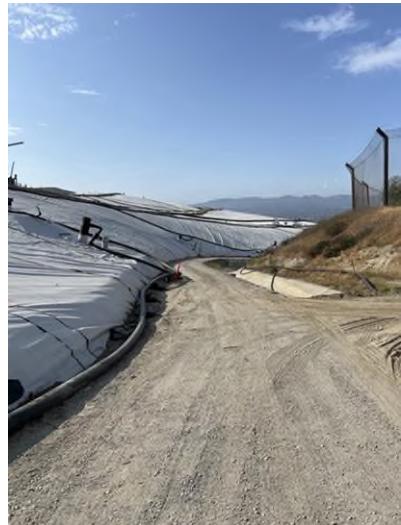
Foto 1

No

Calle perimetral del lado oeste.

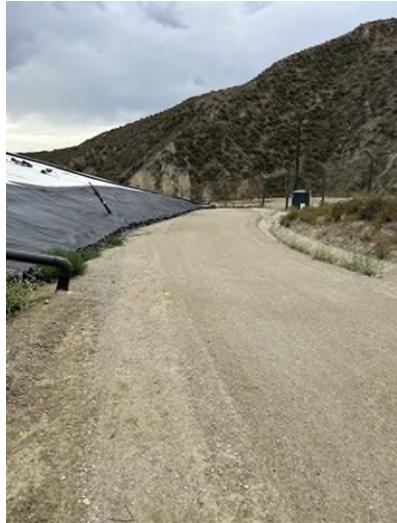
Foto 1

No

Calle perimetral del norte.

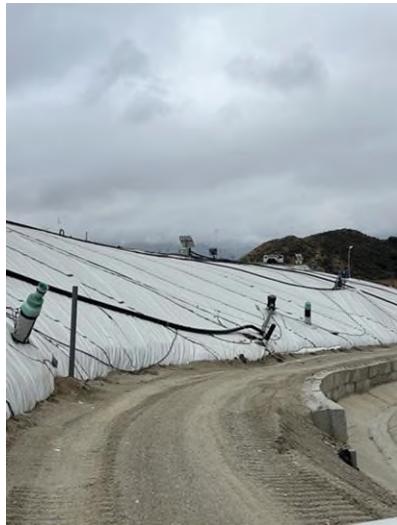
Foto 1

No

Calle perimetral del lado oeste.

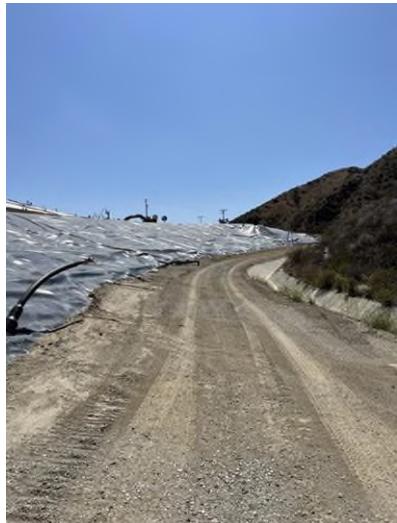
Foto 1

No

Calle perimetral del norte.

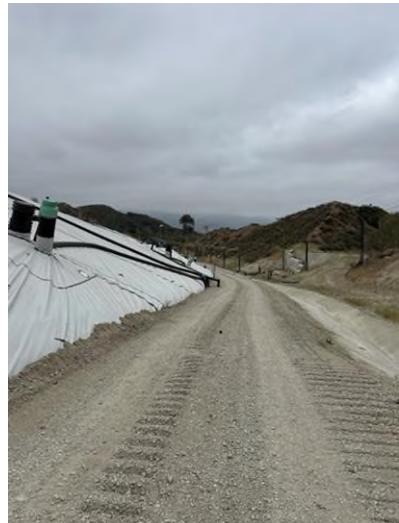
Foto 1

No

Calle perimetral del lado oeste

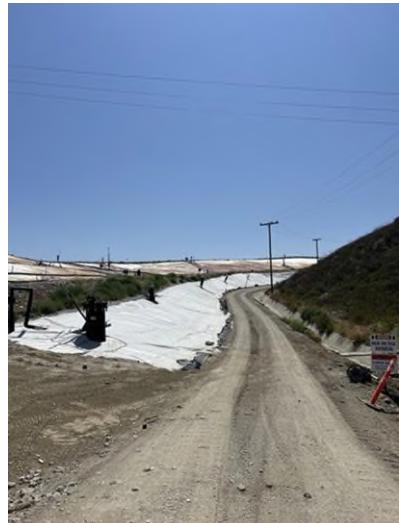
Foto 1

No

Calle perimetral del lado norte

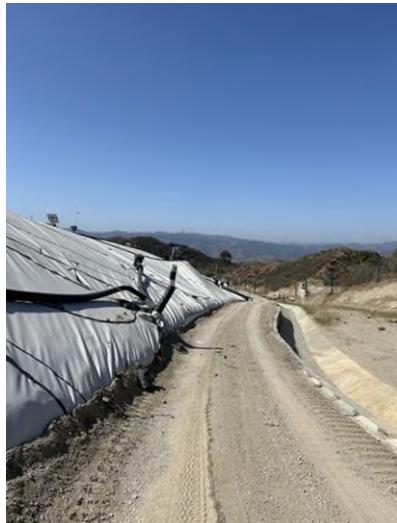
Foto 1

No

Calle perimetral del lado oeste

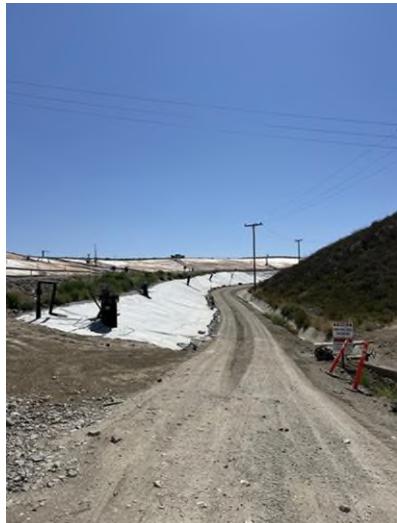
Foto 1

No

Calle perimetral del lado norte

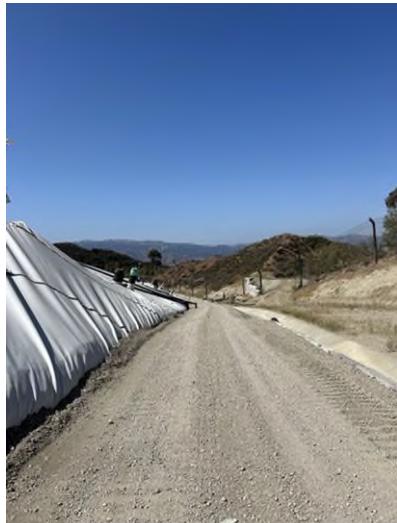
Foto 1

No

Calle perimetral del lado oeste

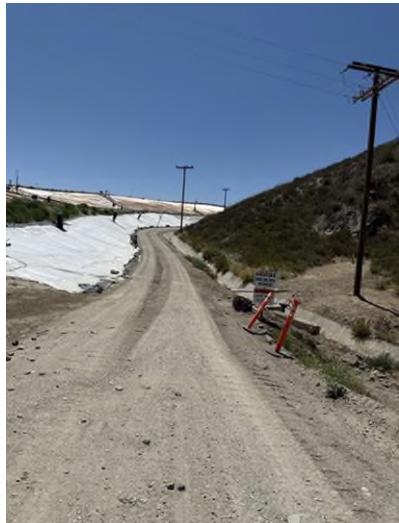
Foto 1

No

Calle perimetral del lado norte

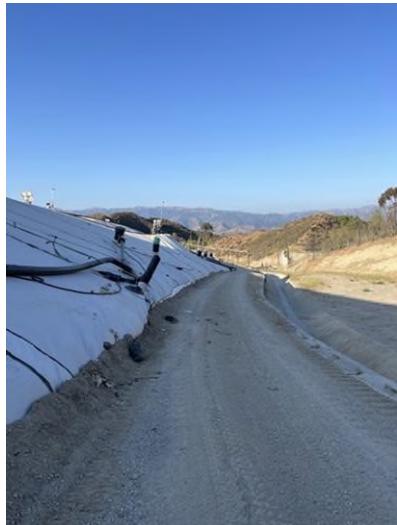
Foto 1

No

Calle perimetral del lado oeste.

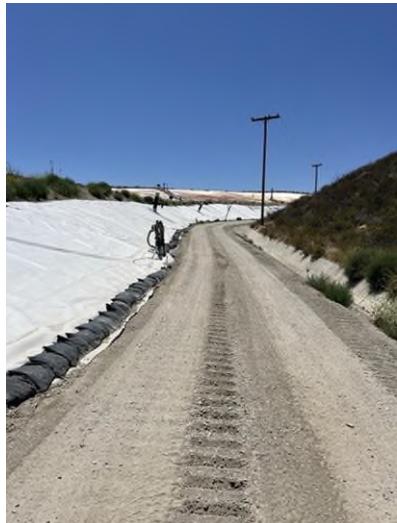
Foto 1

No

Calle perimetral del norte.
