CHIQUITA CANYON
Una Empresa de Waste Connections

**Ref.: Informe Semanal de las Inspecciones de Lixiviados de Chiquita Canyon, LLC
para la Orden de Depuración Estipulada (Caso No. 6177-4), Condición 27(c)**

Adjunto: Registros de Inspecciones de Lixiviados del 9 de junio al 15 de junio de 2025

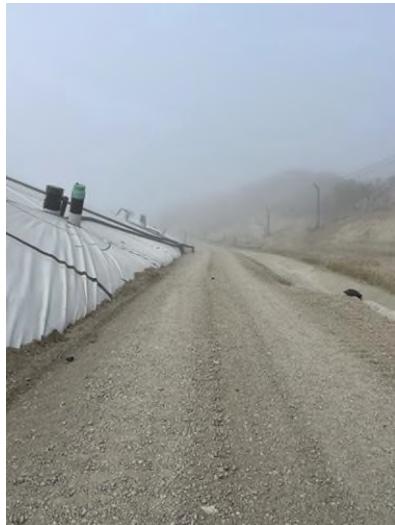
Foto 1

No

Calle perimetral del lado oeste.

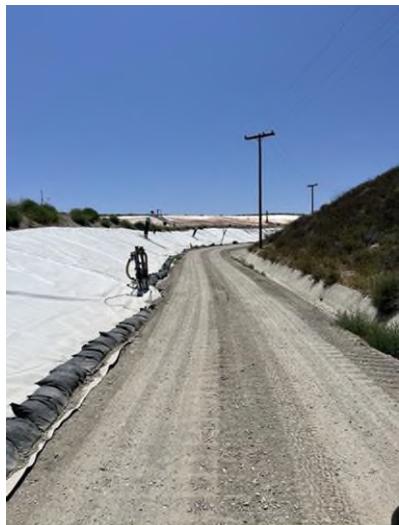
Foto 1

No

Calle perimetral del norte.

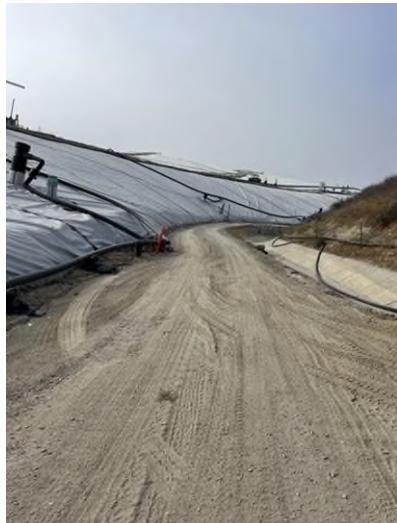
Foto 1

No

Calle perimetral del lado oeste.

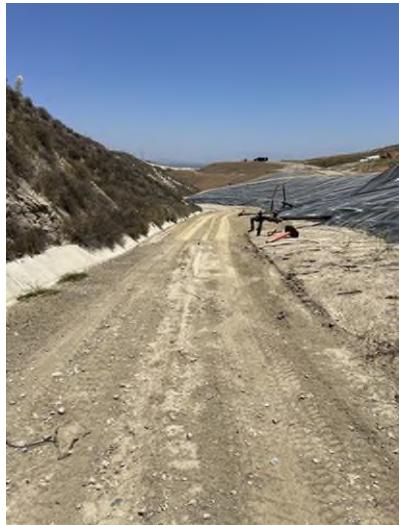
Foto 1

No

Calle perimetral del norte.

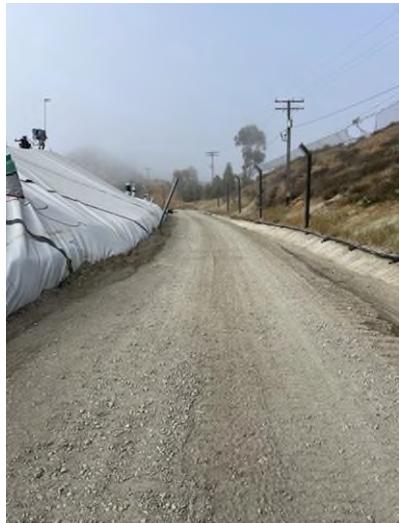
Foto 1

No

Calle perimetral del lado oeste.

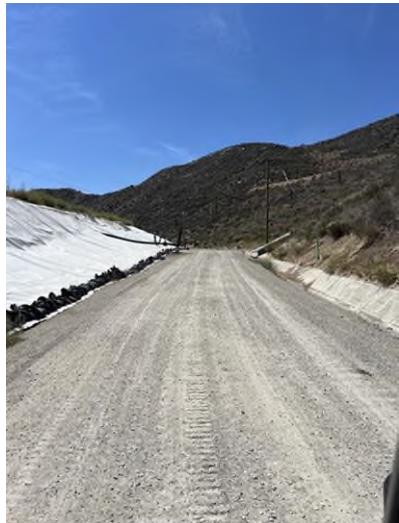
Foto 1

No

Calle perimetral del norte.

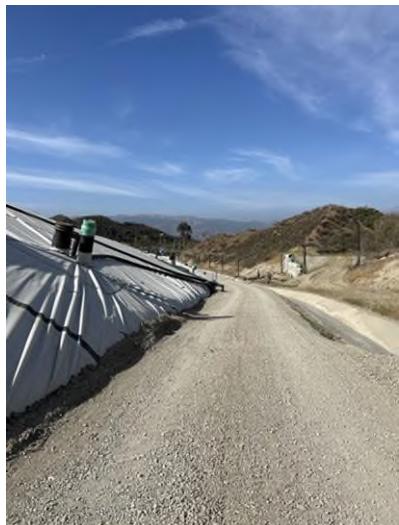
Foto 1

No

Calle perimetral del lado oeste

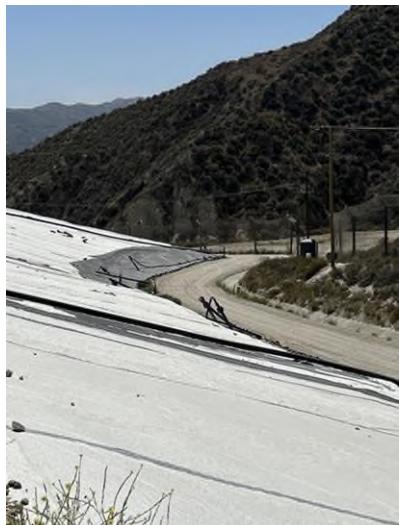
Foto 1

No

Calle perimetral del lado norte

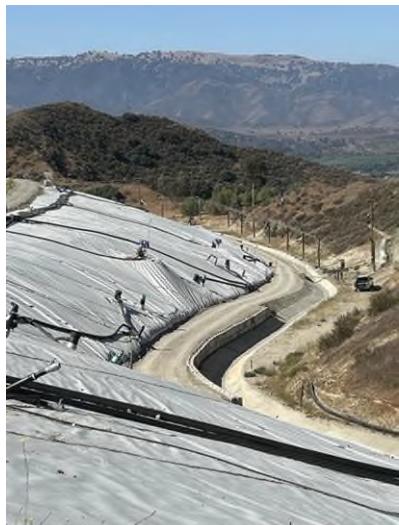
Foto 1

No

Calle perimetral del lado oeste

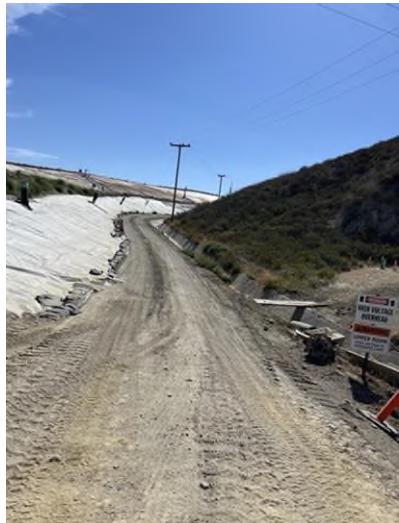
Foto 1

No

Calle perimetral del lado norte

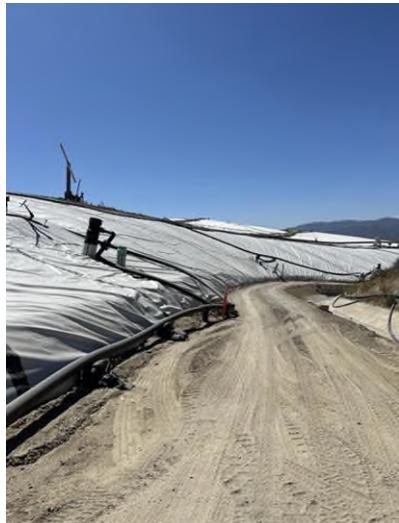
Foto 1

No

Calle perimetral del lado oeste

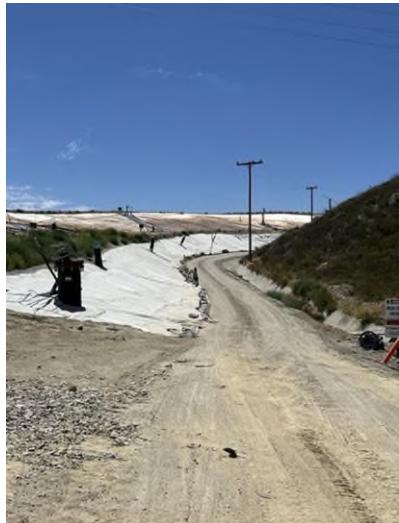
Foto 1

No

Calle perimetral del lado norte

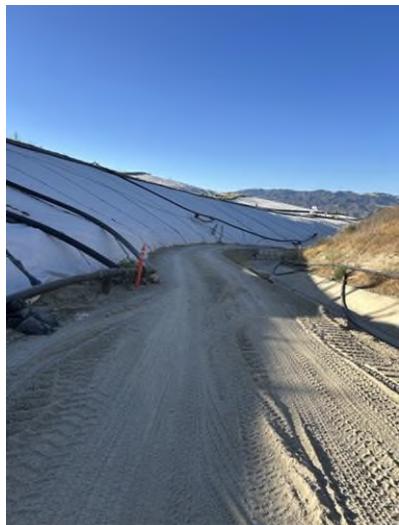
Foto 1

No

Calle perimetral del lado oeste.

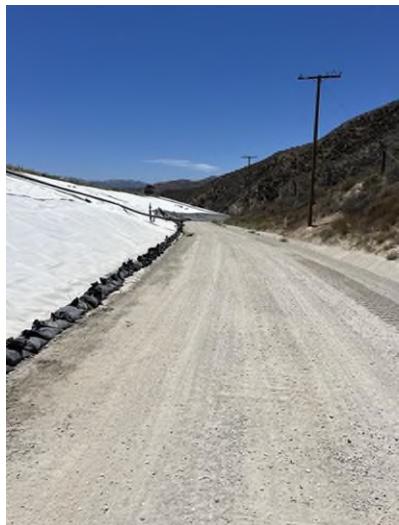
Foto 1

No

Calle perimetral del norte.
