CHIQUITA CANYON

**Ref.: Informe Semanal de Chiquita Canyon, LLC sobre la Documentación
el Seguimiento de Problemas con las Cubiertas**

4050 - Seguimiento de Fisuras y Grietas por Tensión en la Zona de Reacción de Chiquita

4050 - Inspección de Cubiertas Geosintéticas

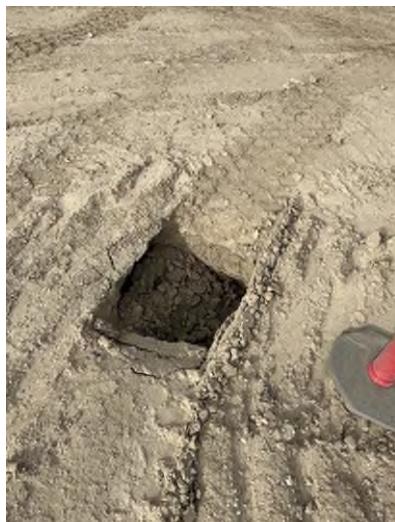
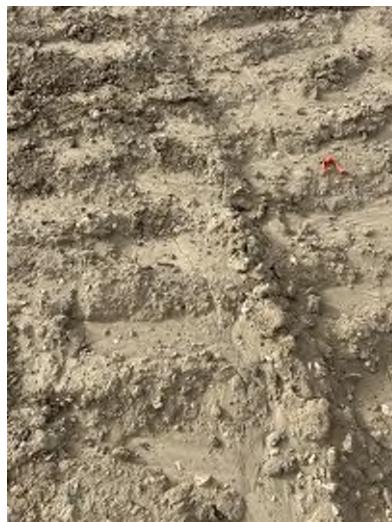
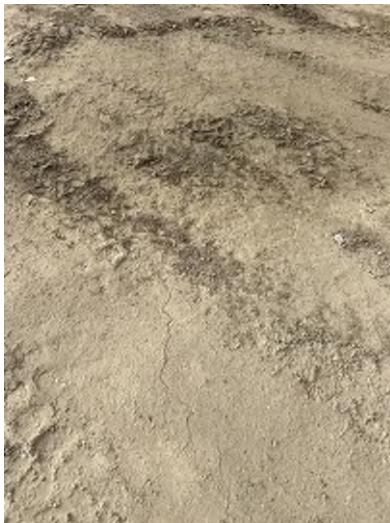
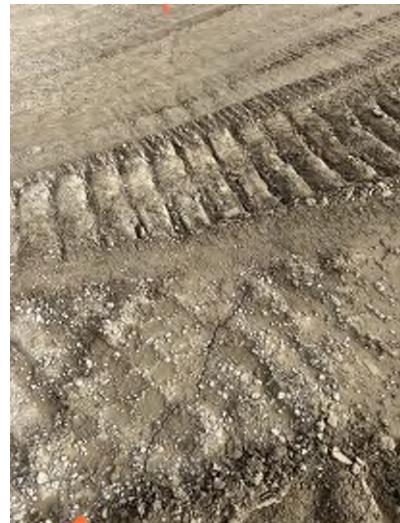
146

Se extendió hacia 147

115 pies x 5 pies

Grande>4" de ancho

Grande>4" de alto

Noroeste a Sudeste

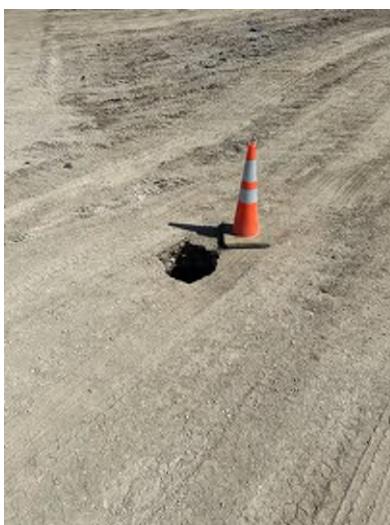
147

2 pies x 2 pies

Compensación Horizontal (ancho)	Grande>4" de ancho
Compensación Vertical (alto)	Grande>4" de alto
Orientación (dirección)	Noroeste a Sudeste

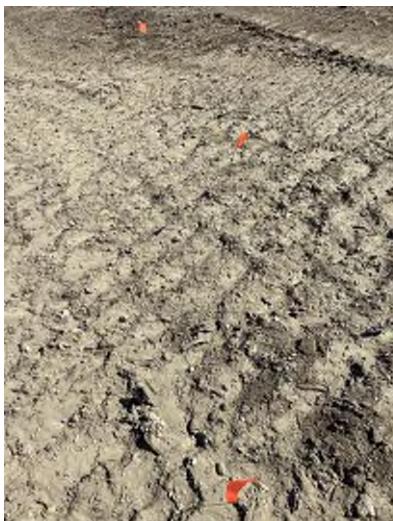
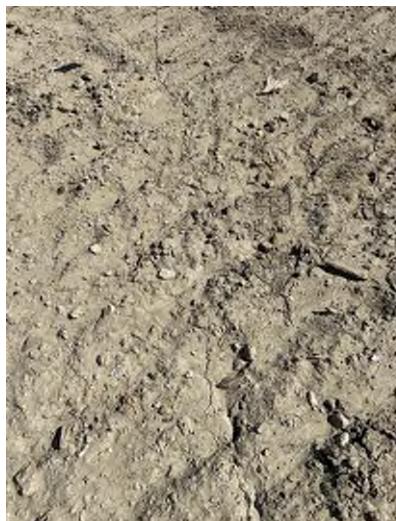
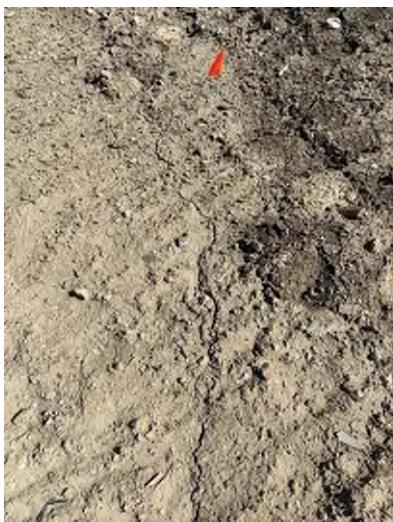
146

Compensación Horizontal (ancho)	Extra Pequeña <0.5 de ancho
Compensación Vertical (alto)	Extra Pequeña <0.5" de alto
Orientación (dirección)	Norte a Sur

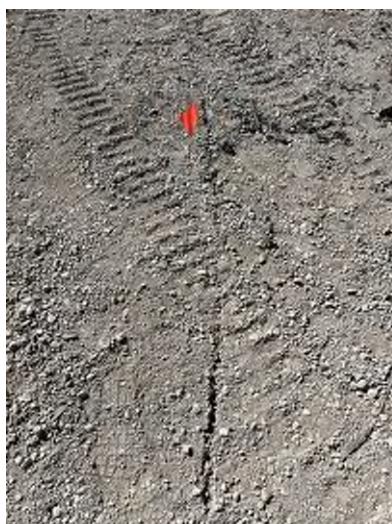
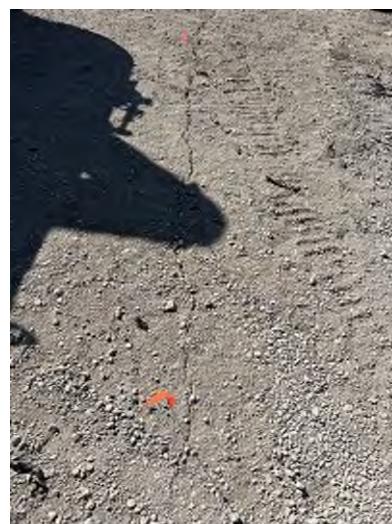
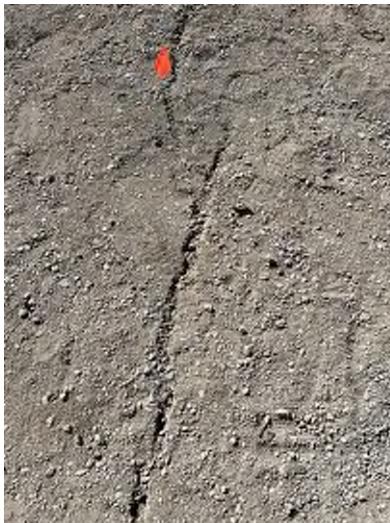
147

Longitud de la grieta (en pies) o zona que contiene múltiples grietas (pies x pies)	10 pies x 40 pies
Compensación Horizontal (ancho)	Pequeña 0.5-2" de ancho
Compensación Vertical (alto)	Extra Pequeña <0.5" de alto
Orientación (dirección)	Este a Oeste

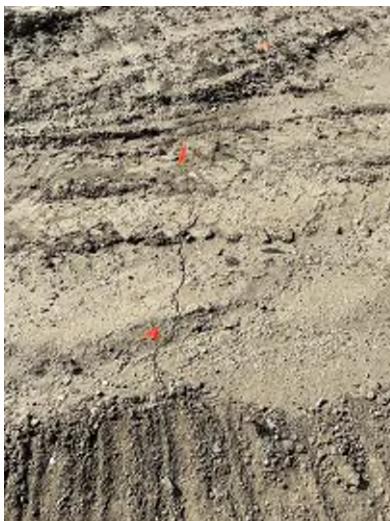
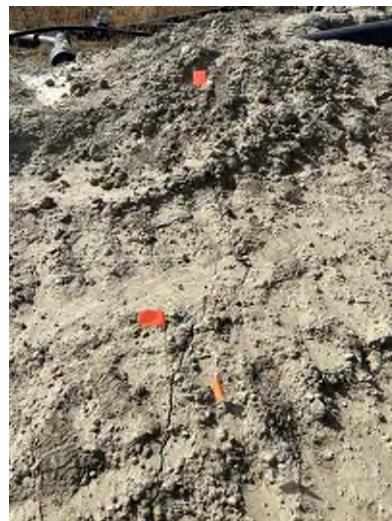
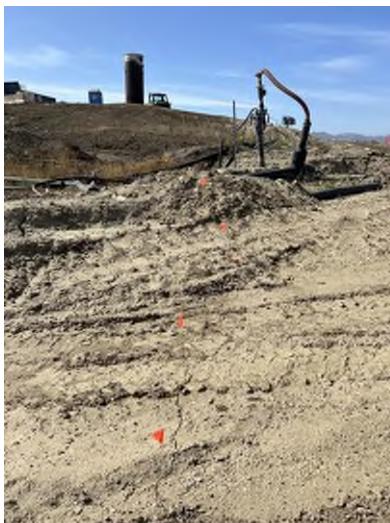
146

12 pies

Extra Pequeña <0.5 de ancho

Extra Pequeña <0.5" de alto

Norte a Sur

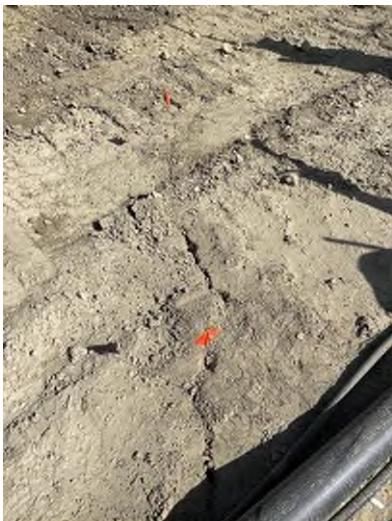
147

5 pies

Pequeña 0.5-2" de ancho

Extra Pequeña <0.5" de alto

Noroeste a Sudeste

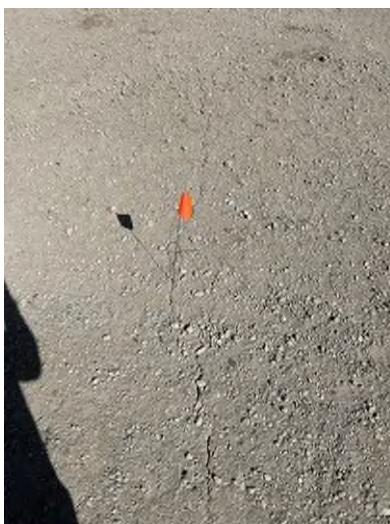
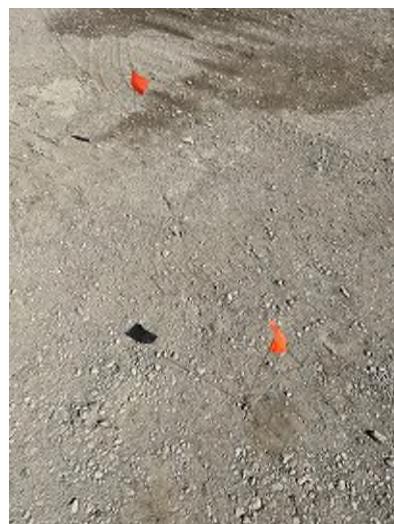
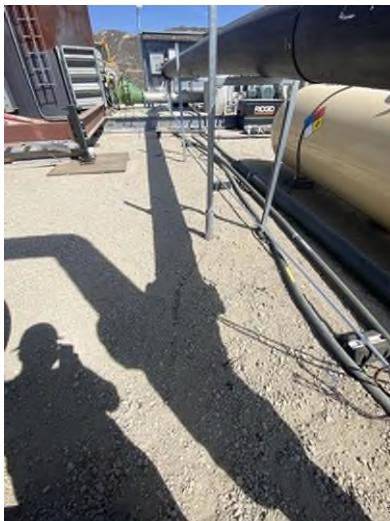
Área de 20 pies x 10 pies

Extra Pequeña <0.5 de ancho

Extra Pequeña <0.5" de alto

Noroeste a Sudeste

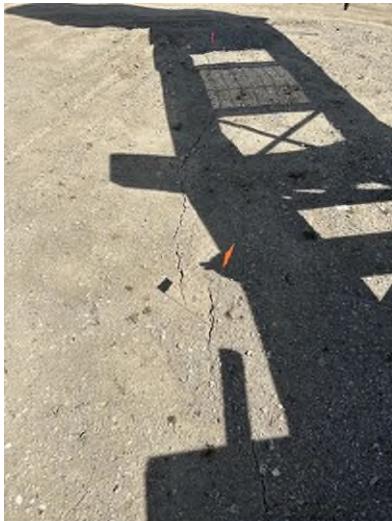
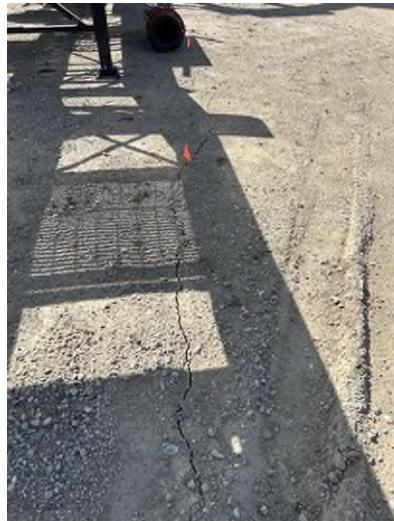
90

16 pies

Extra Pequeña <0.5 de ancho

Extra Pequeña <0.5" de alto

Noroeste a Sudeste

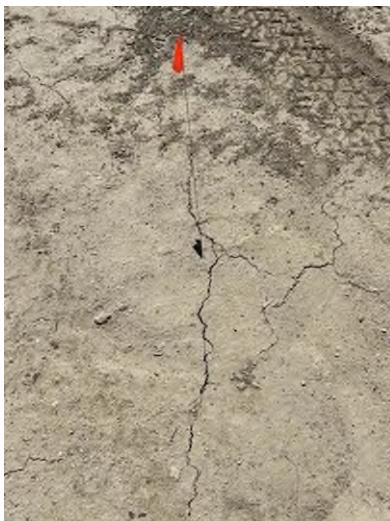
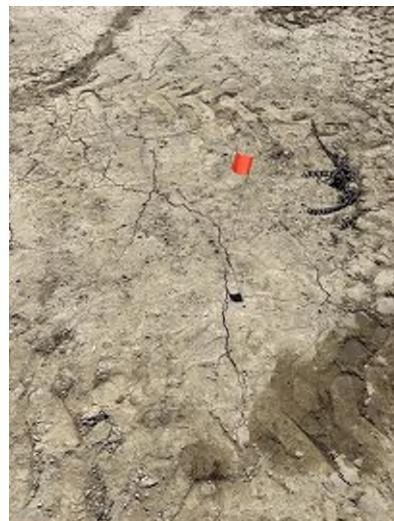
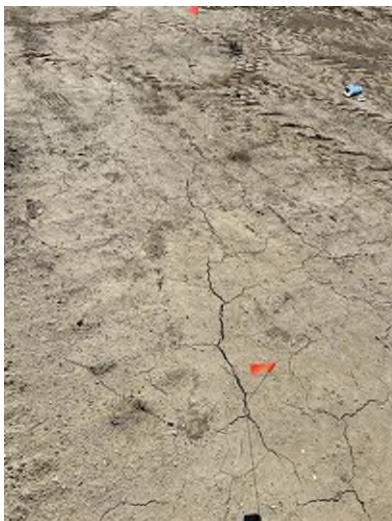
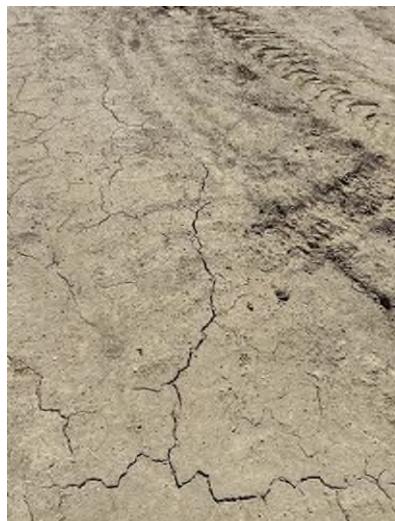
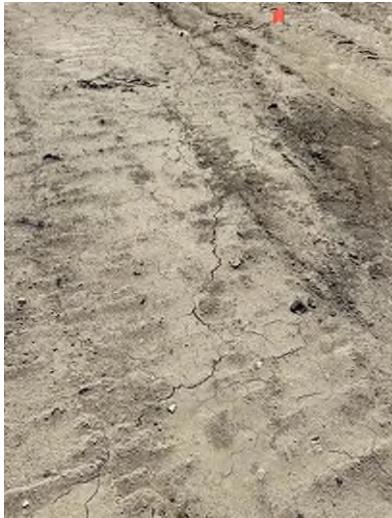
170

Área de 20 pies x 25 pies

Extra Pequeña <0.5 de ancho

Extra Pequeña <0.5" de alto

Noroeste a Sudeste
