Ref.: Informe de Inspección Semanal de Lixiviado de Chiquita Canyon, LLC sobre el Orden de Depuración Estipulado (Caso No. 6177-4), Condición 27(c)

Adjunto: Registros de Inspecciones de Lixiviados del 16 de junio al 22 de junio de 2025

4050 - Inspección de Filtraciones/Acumulaciones de Lixiviados de Chiquita

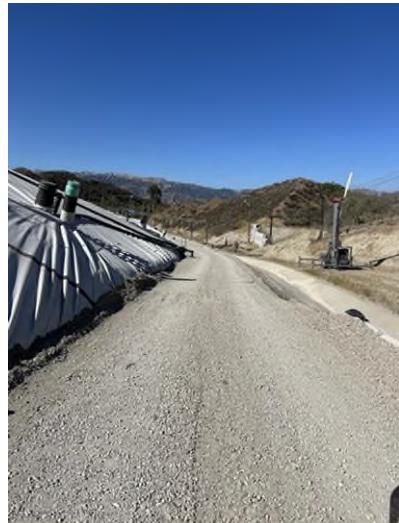
Foto 1

No

Calle perimetral del lado oeste.

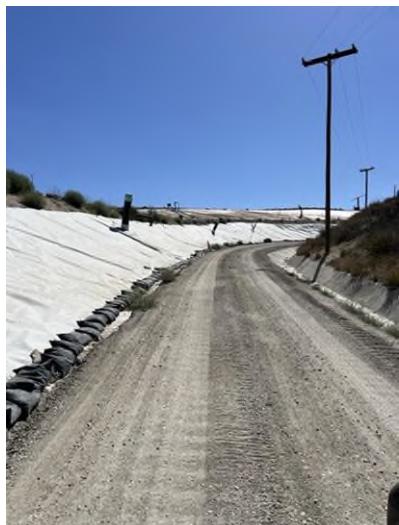
Foto 1

No

Calle perimetral del norte.

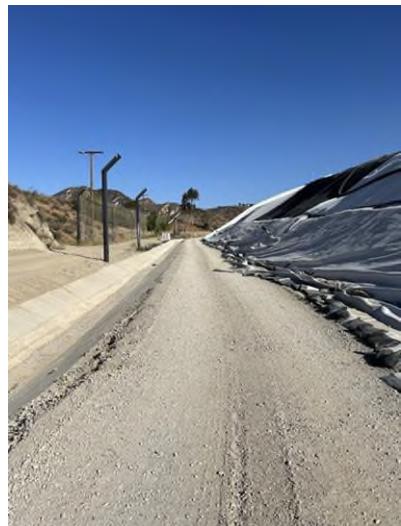
Foto 1

No

Calle perimetral del lado oeste.

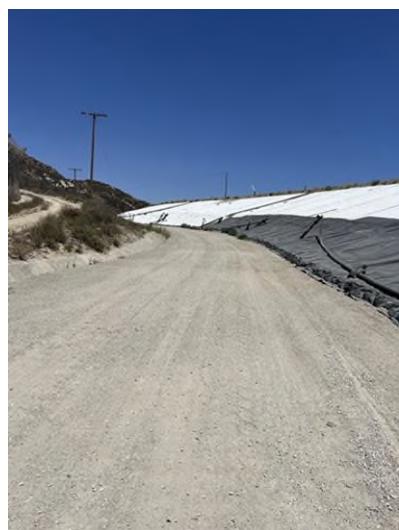
Foto 1

No

Calle perimetral del norte.

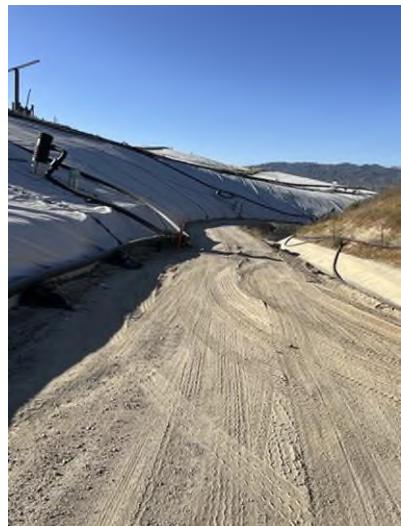
Foto 1

No

Calle perimetral del lado oeste.

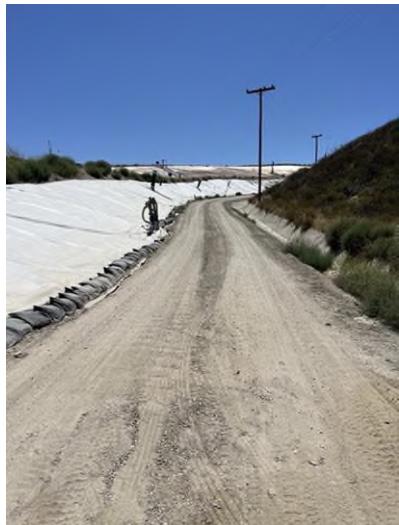
Foto 1

No

Calle perimetral del norte.

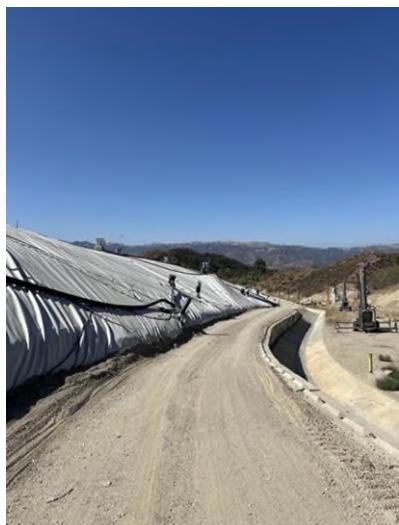
Foto 1

No

Calle perimetral del lado oeste

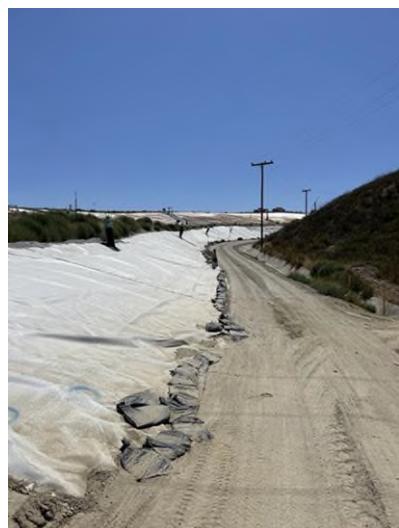
Foto 1

No

Calle perimetral del lado norte

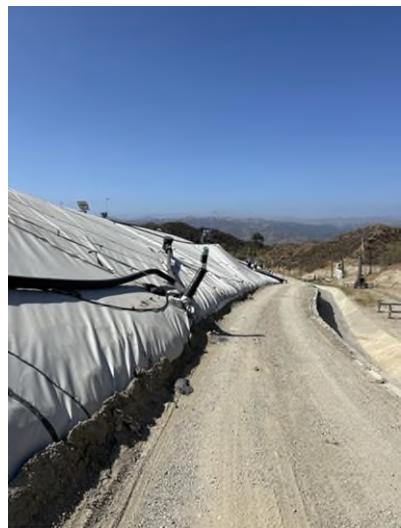
Foto 1

No

Calle perimetral del lado oeste

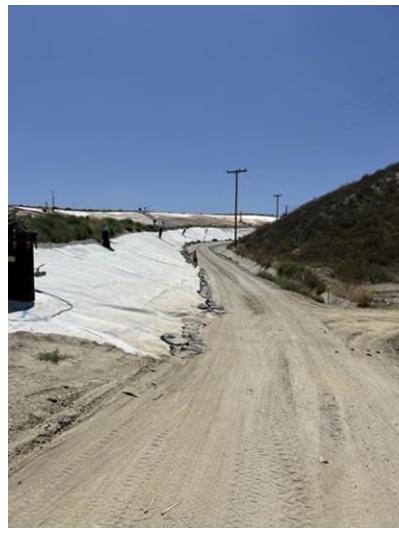
Foto 1

No

Calle perimetral del lado norte

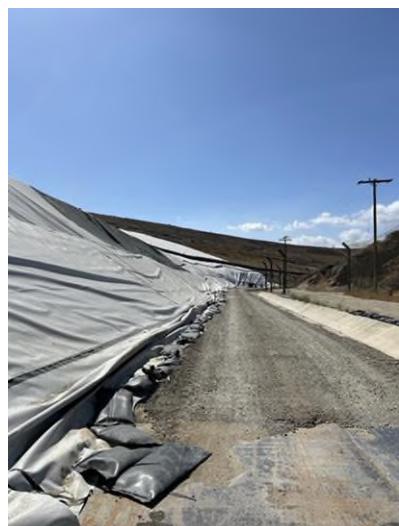
Foto 1

No

Calle perimetral del lado oeste

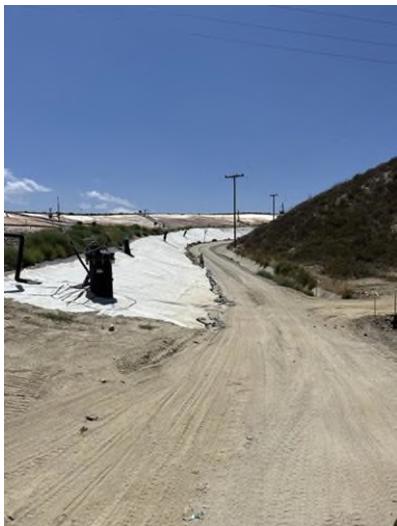
Foto 1

No

Calle perimetral del lado norte

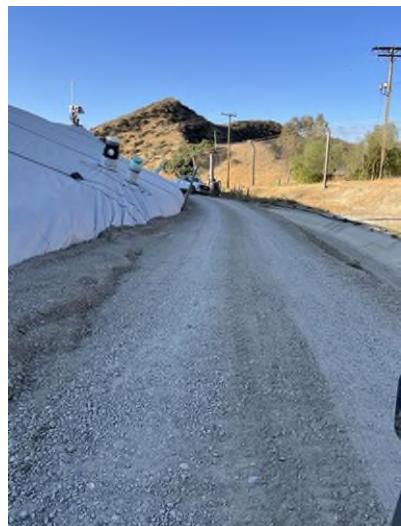
Foto 1

No

Calle perimetral del lado oeste.

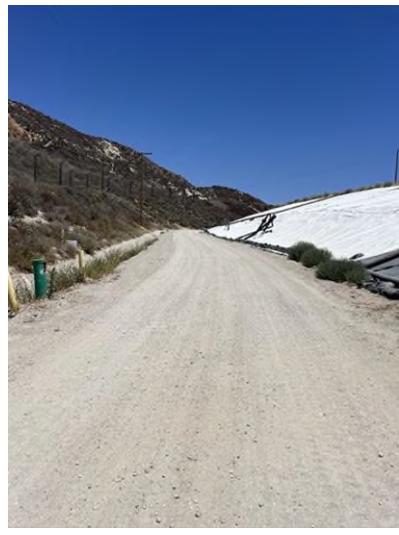
Foto 1

No

Calle perimetral del norte.
