CHIQUITA CANYON

Ref.: Informe Semanal de Chiquita Canyon, LLC sobre la Documentación y el Seguimiento de Problemas con las Cubiertas

4050 - Seguimiento de Fisuras y Grietas por Tensión en la Zona de Reacción de Chiquita

4050 - Inspección de Cubiertas Geosintéticas

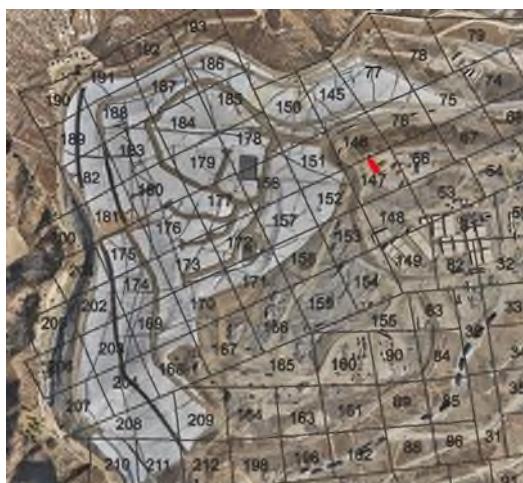
147

Sí

25 pies

Pequeña 0.5-2" de ancho

Extra Pequeña <0.5" de alto

Noroeste a Sudeste

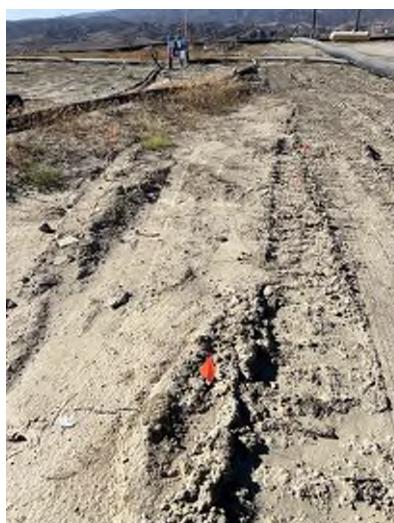
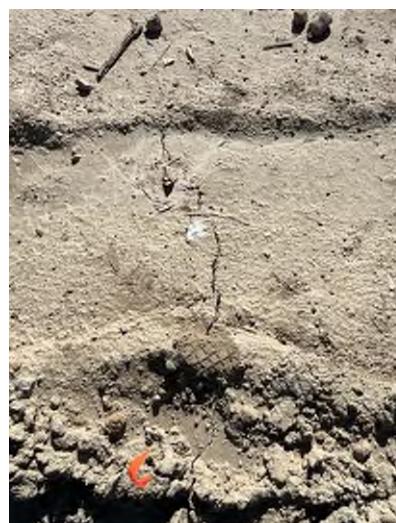
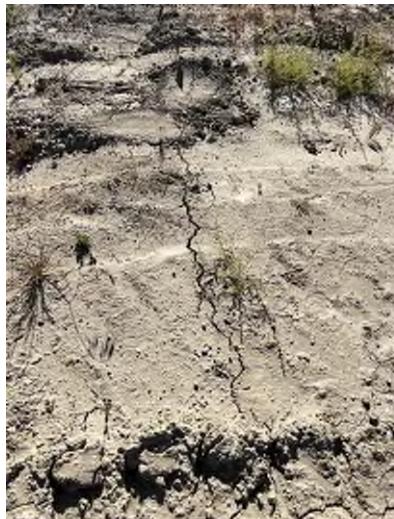
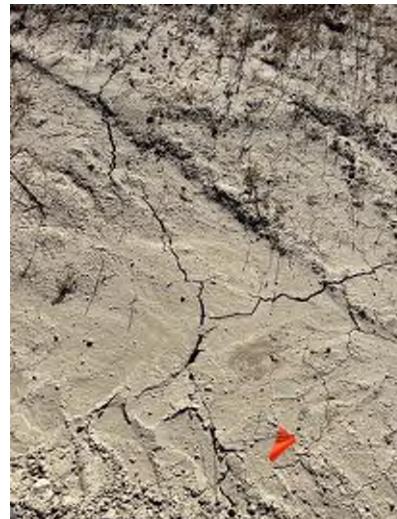
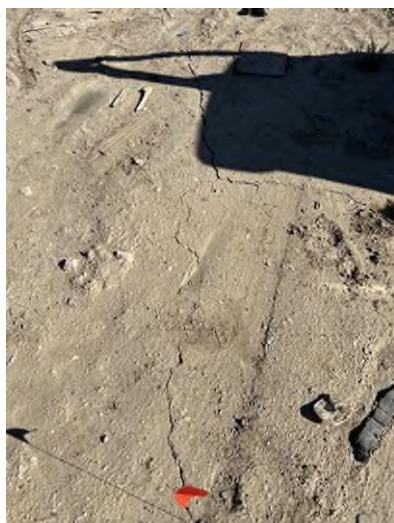
155

40 pies x 50 pies

Pequeña 0.5-2" de ancho

Extra Pequeña <0.5" de alto

Noreste a Sudoeste

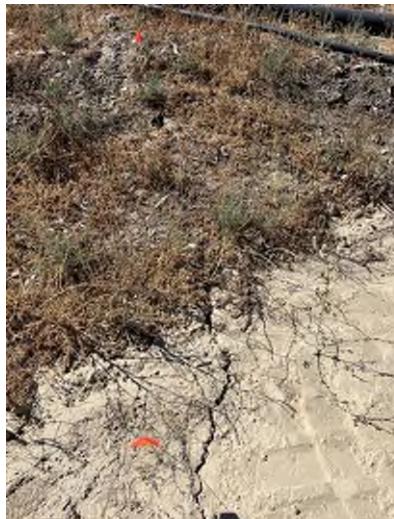
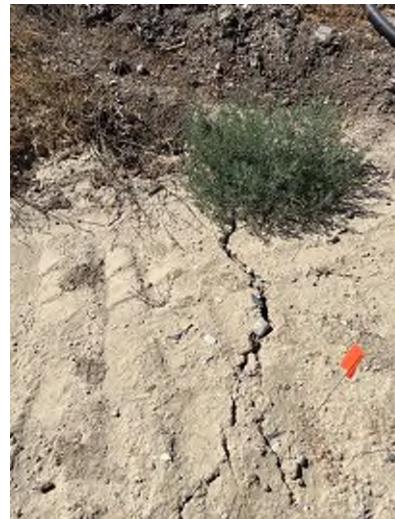
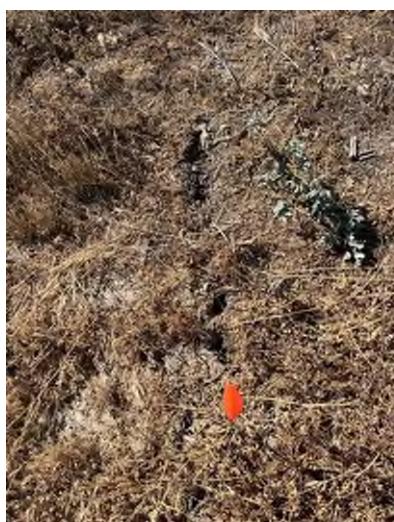
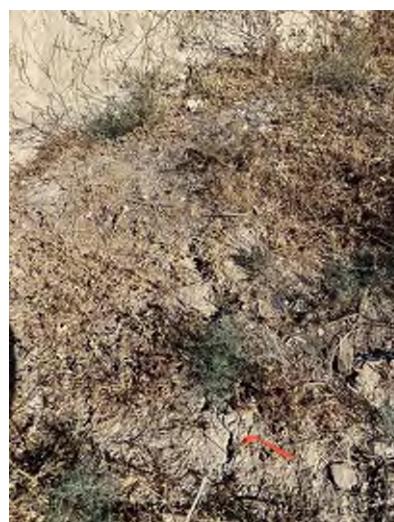
146

30 pies x 15 pies

Mediana 2-4" de ancho

Extra Pequeña <0.5" de alto

Noroeste a Sudeste

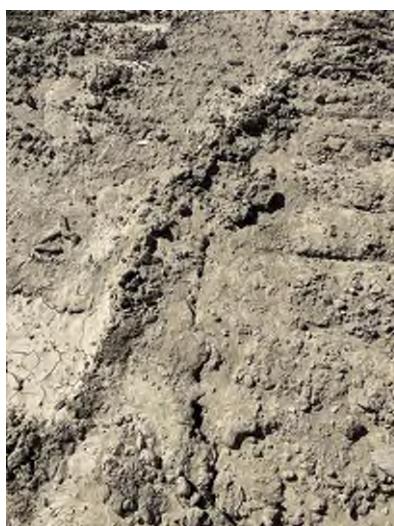
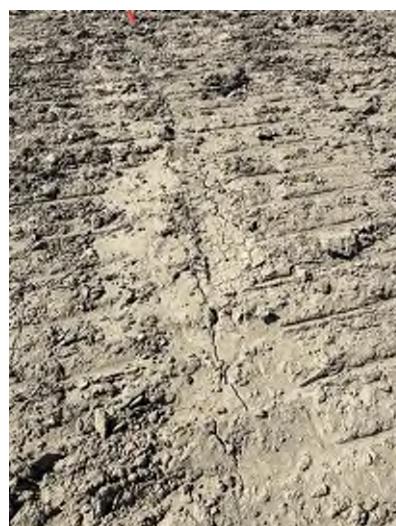
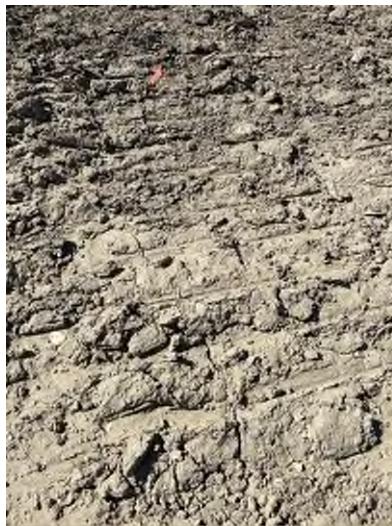
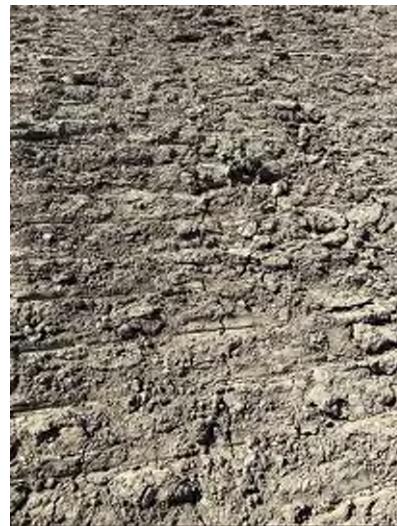
146

25 pies

Extra Pequeña <0.5 de ancho

Extra Pequeña <0.5" de alto

Norte a Sur

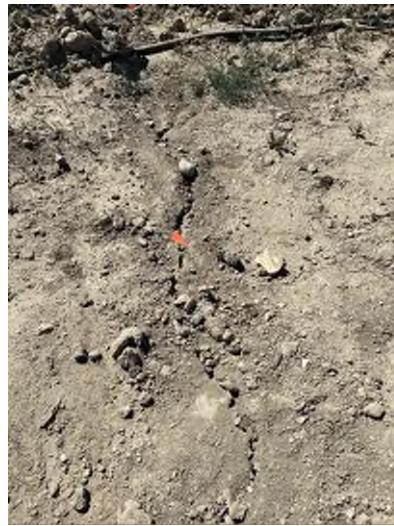
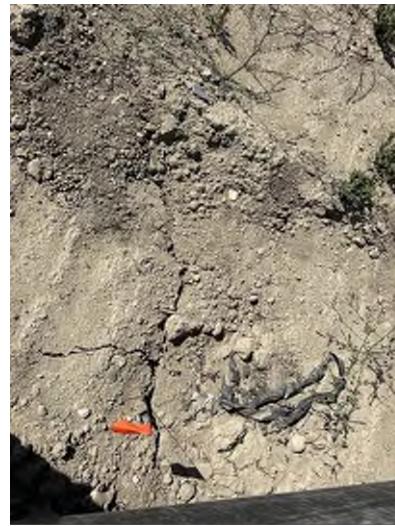
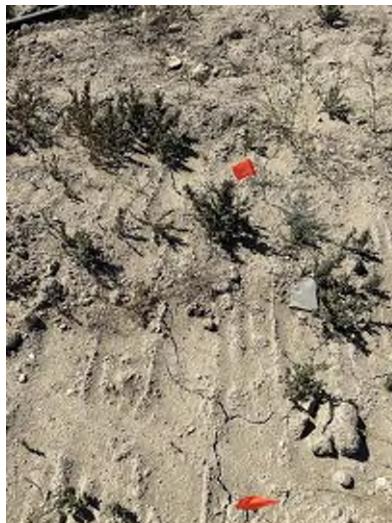
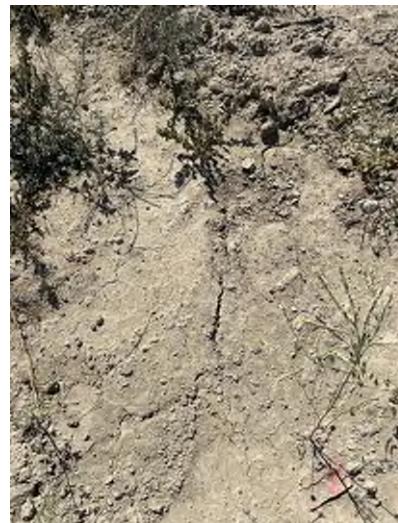
148

Área de 20 pies x 15 pies

Pequeña 0.5-2" de ancho

Extra Pequeña <0.5" de alto

Noroeste a Sudeste

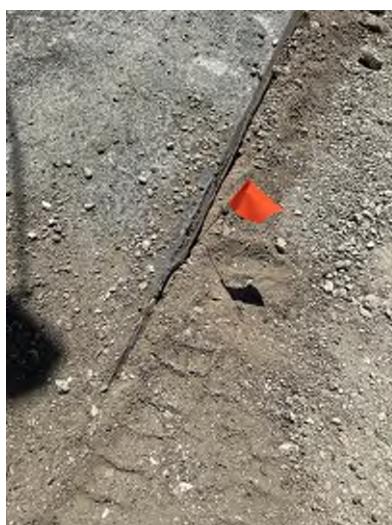
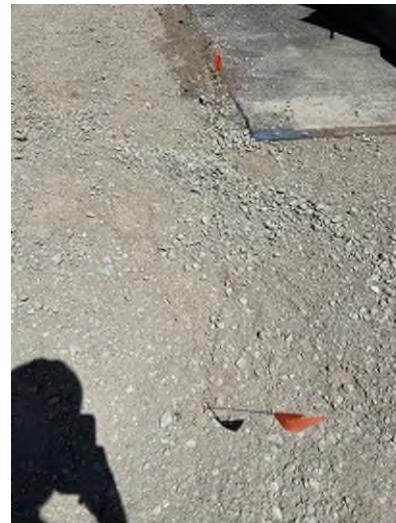
147

10 pies

Compensación Horizontal (ancho)	Pequeña 0.5-2" de ancho
Compensación Vertical (alto)	Extra Pequeña <0.5" de alto
Orientación (dirección)	Noroeste a Sudeste

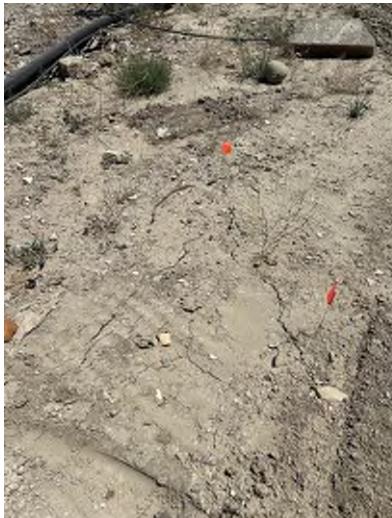
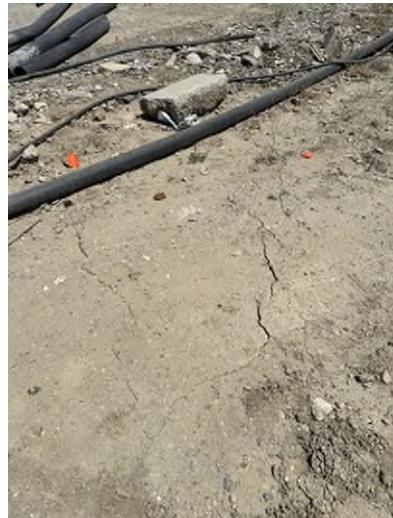
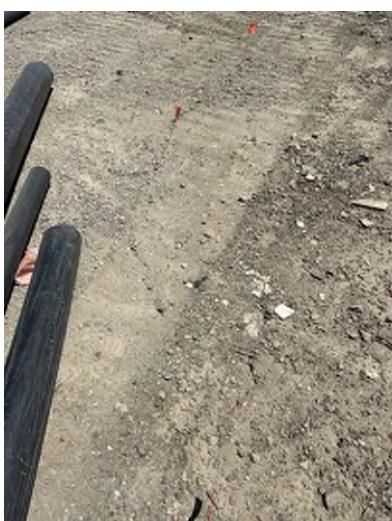
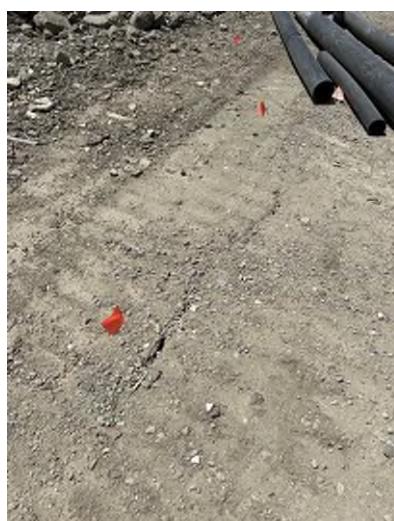
154

área de 20 pies x 20

Compensación Horizontal (ancho)	Pequeña 0.5-2" de ancho
Compensación Vertical (alto)	Extra Pequeña <0.5" de alto
Orientación (dirección)	Noreste a Sudoeste

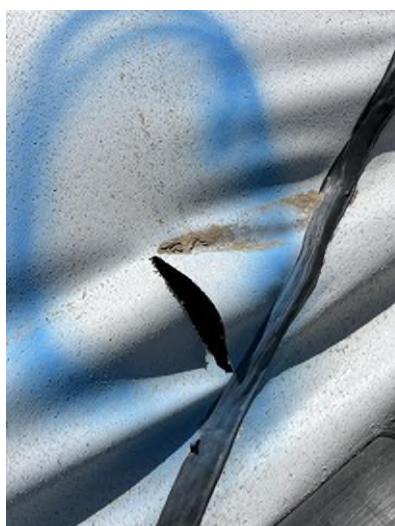
Cuadrícula 206

Se desgarró el revestimiento y debe emparcharse y soldarse por extrusión
