CHIQUITA CANYON
Una Empresa Waste Connections

**Ref.: Informe de Inspección Semanal de Lixiviado de Chiquita Canyon, LLC sobre
el Orden de Depuración Estipulado (Caso No. 6177-4), Condición 27(c)**

Adjunto: Registros de Inspecciones de Lixiviados del 23 de junio al 29 de junio de 2025

4050 - Inspección de Filtraciones/Acumulaciones de Lixiviados de Chiquita

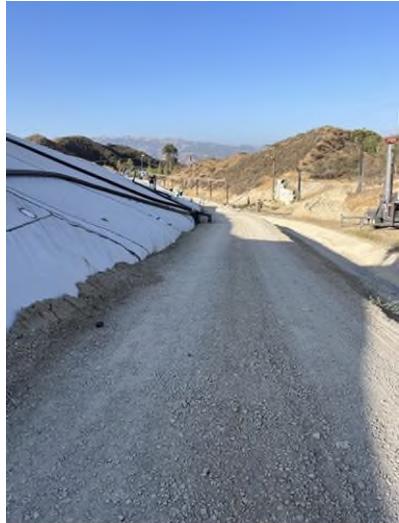
Foto 1

No

Lado oeste

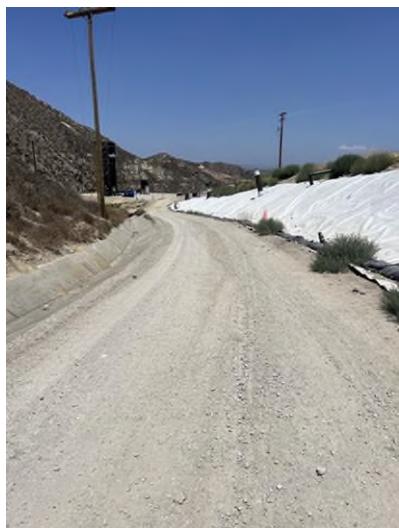
Foto 1

No

Calle perimetral del norte.

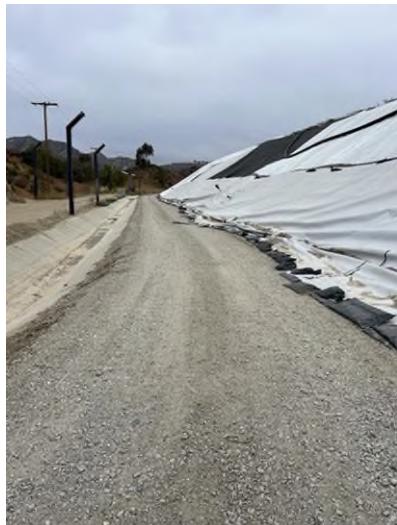
Foto 1

No

Calle perimetral del lado oeste.

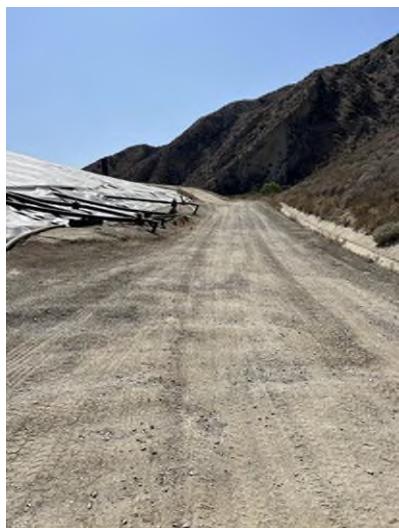
Foto 1

No

Calle perimetral del norte.

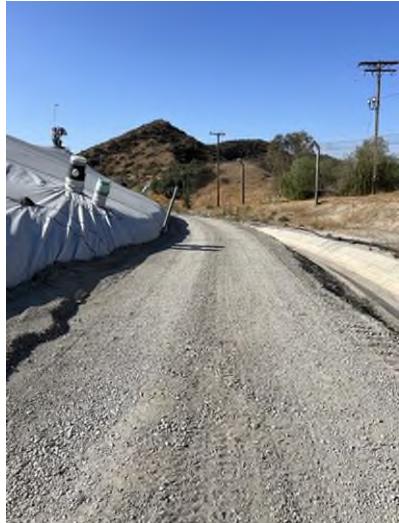
Foto 1

No

Calle perimetral del lado oeste.

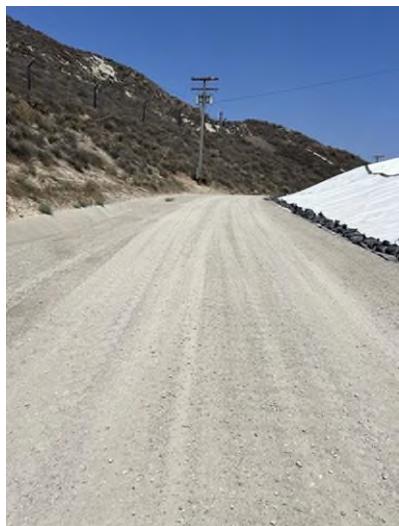
Foto 1

No

Calle perimetral del norte.

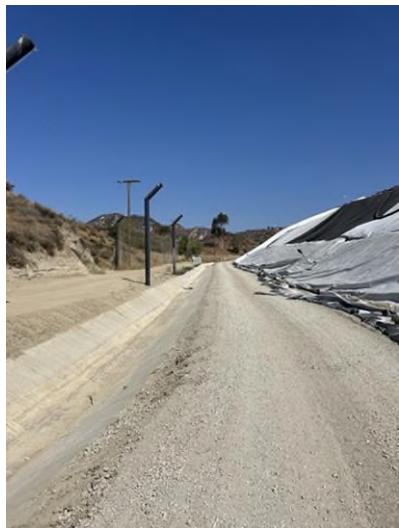
Foto 1

No

Calle perimetral del lado oeste

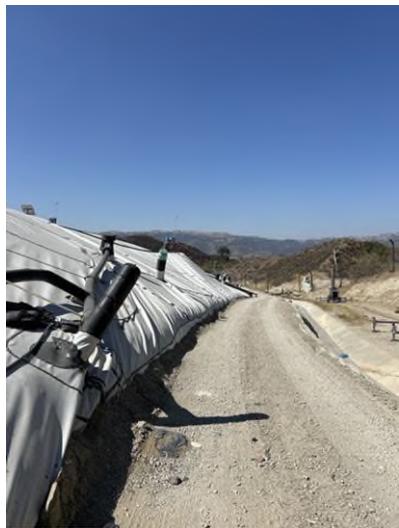
Foto 1

No

Calle perimetral del lado oeste

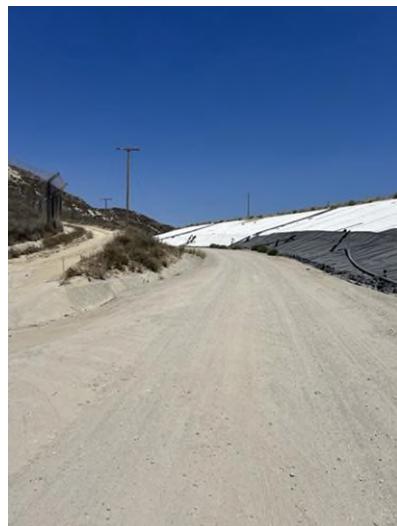
Foto 1

No

Calle perimetral del lado norte

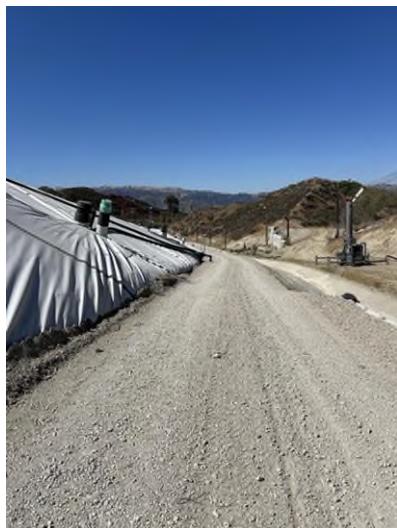
Foto 1

No

Calle perimetral del lado oeste

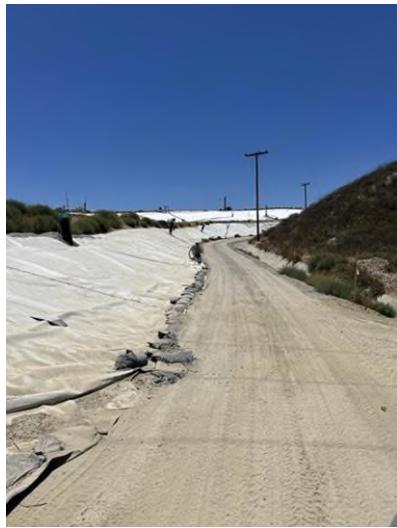
Foto 1

No

Calle perimetral del lado norte

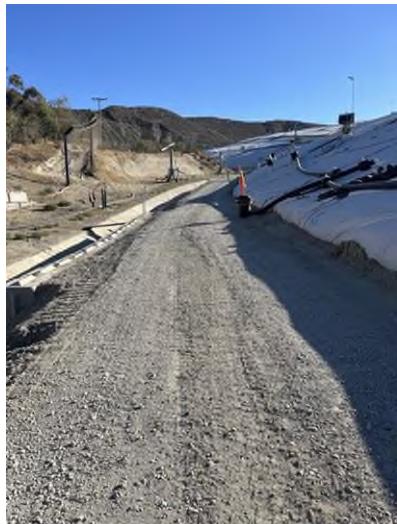
Foto 1

No

Calle perimetral del lado oeste.

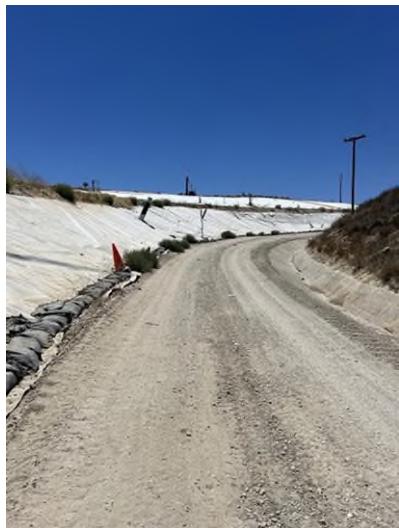
Foto 1

No

Calle perimetral del norte.
