CHIQUITA CANYON

Ref.: Informe Semanal de Chiquita Canyon, LLC sobre la Documentación y el Seguimiento de Problemas con las Cubiertas

4050 - Seguimiento de Fisuras y Grietas por Tensión en la Zona de Reacción de Chiquita

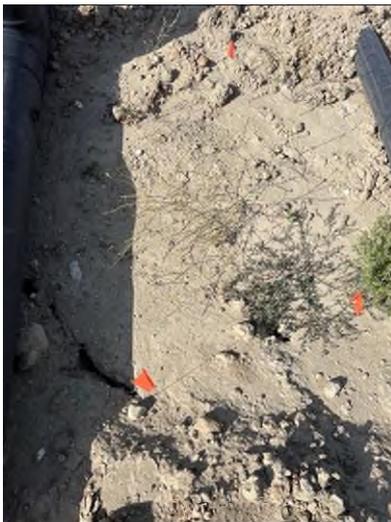
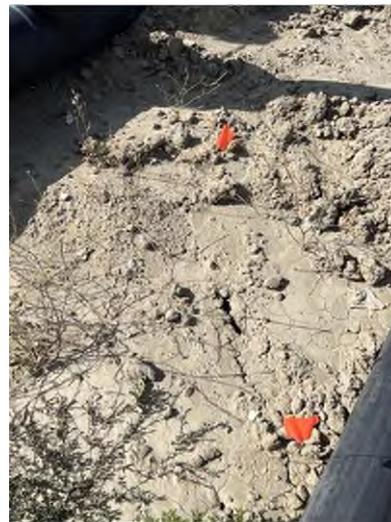
5 pies x 5 pies

Compensación Horizontal (ancho)	Mediana 2-4" de ancho
Compensación Vertical (alto)	Pequeña 0.5-2" de alto
Orientación (dirección)	Noroeste a Sudeste
Lugar	Castaic CA 91384 Estados Unidos (34.43607996714811, -118.64690808073931)

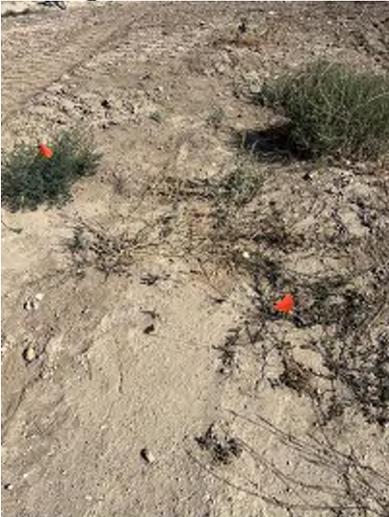
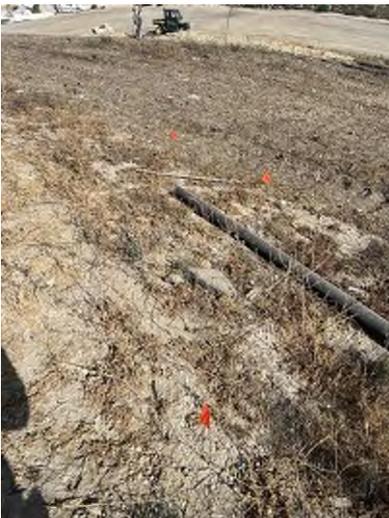
5 pies x 25 pies

Pequeña 0.5-2" de ancho

Extra Pequeña <0.5" de alto

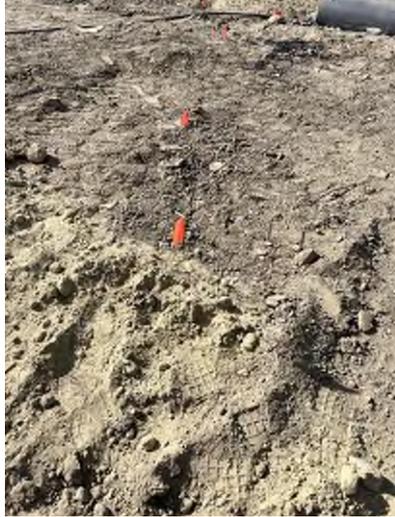
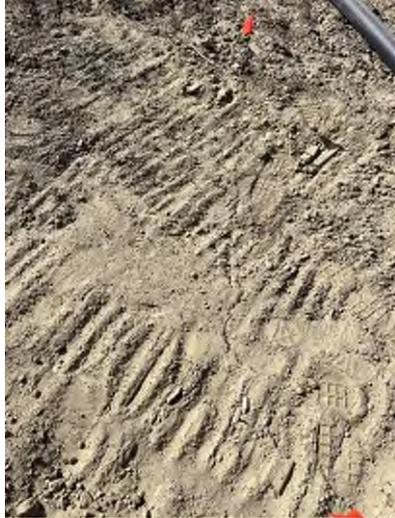
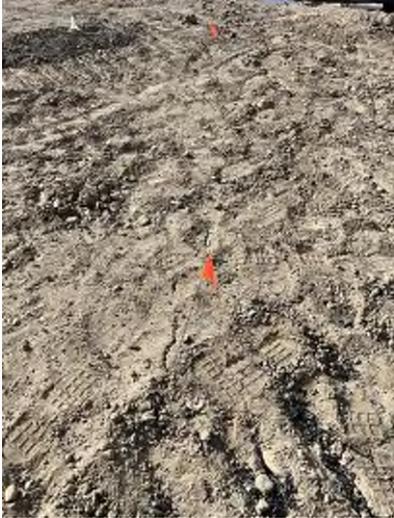
100 pies

Grande >4" de ancho

Mediana 2-4" de alto

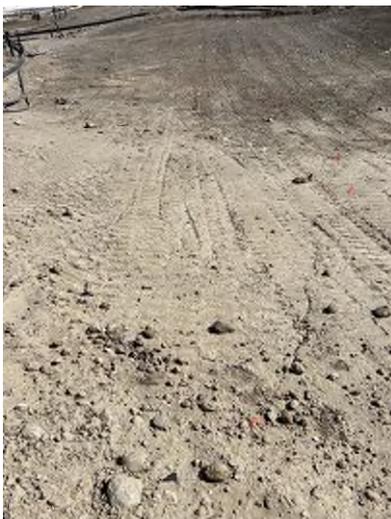
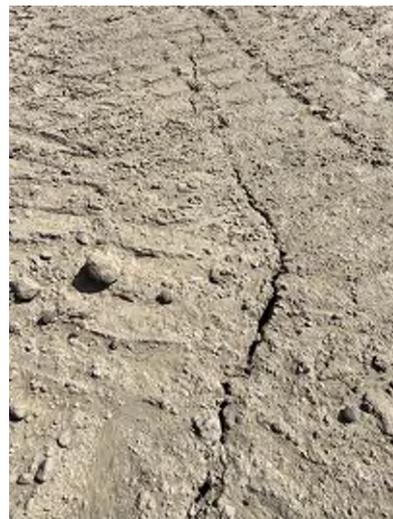
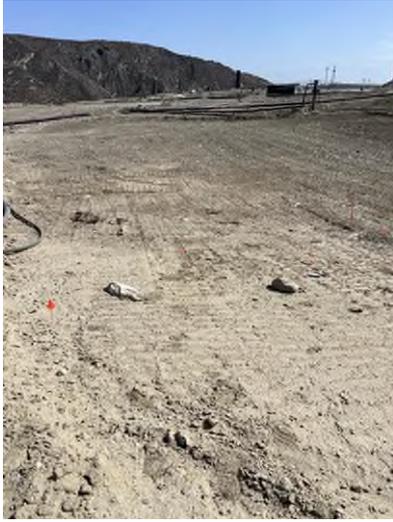
Longitud de la grieta (en pies) o zona que contiene múltiples grietas (pies x pies)	25 pies x 150 pies
Compensación Horizontal (ancho)	Pequeña 0.5-2" de ancho
Compensación Vertical (alto)	Extra Pequeña <0.5" de alto
Orientación (dirección)	Norte a Sur
Lugar	(34.433358801802875, -118.64780814881387)

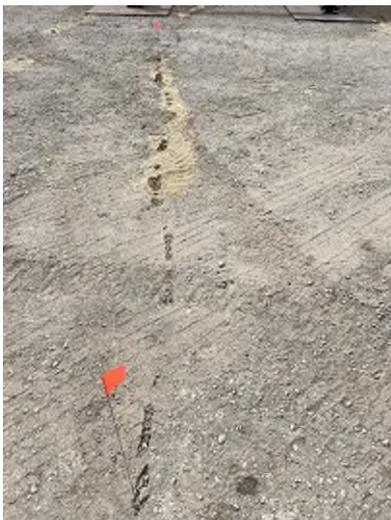
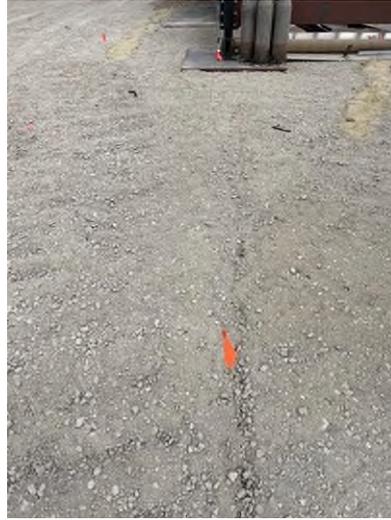
10 pies x 75 pies

Mediana 2-4" de ancho

Pequeña 0.5-2" de alto

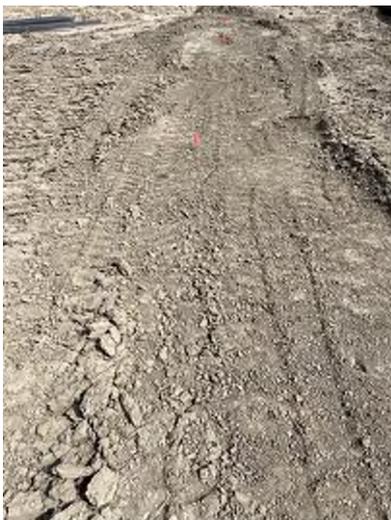
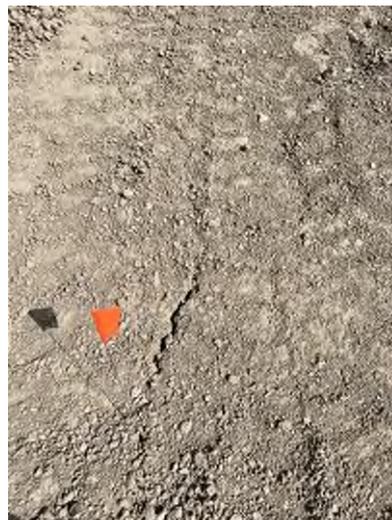
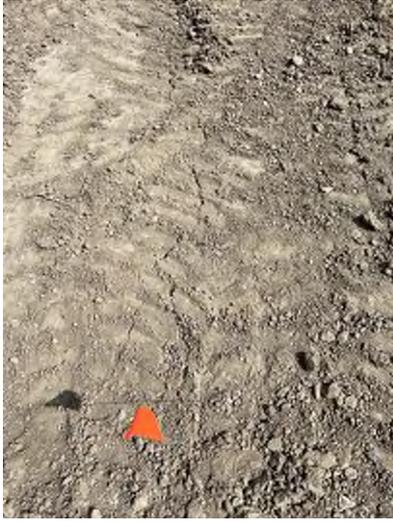
35 pies

Pequeña 0.5-2" de ancho

Extra Pequeña <0.5" de alto

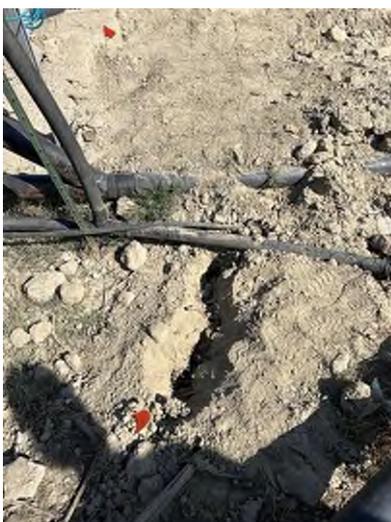
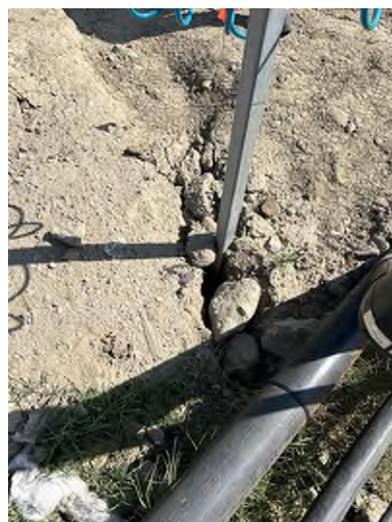
5 pies x 5 pies

Compensación Horizontal (ancho)	Grande >4" de ancho
Compensación Vertical (alto)	Mediana 2-4" de alto
Orientación (dirección)	Noroeste a Sudeste

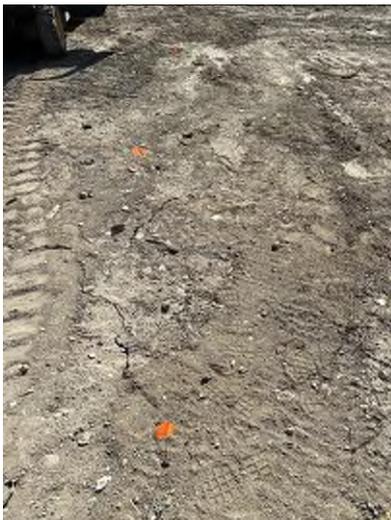
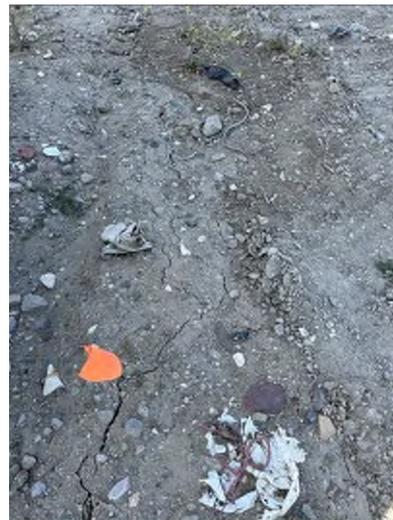
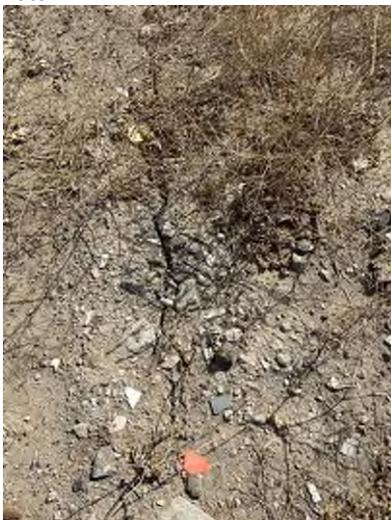
15 pies x 25 pies

Pequeña 0.5-2" de ancho

Extra Pequeña <0.5" de alto

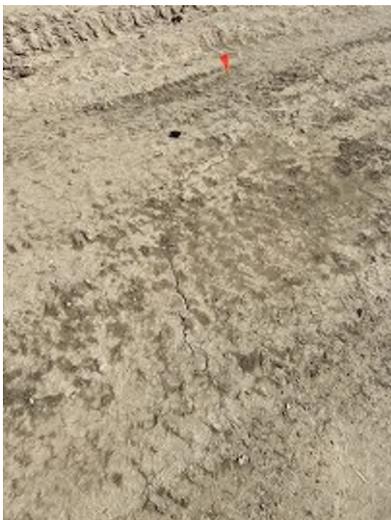
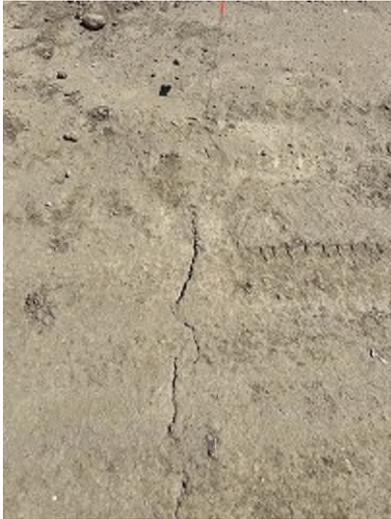
Área de 15 pies x 20 pies

Extra Pequeña <0.5 de ancho

Extra Pequeña <0.5" de alto

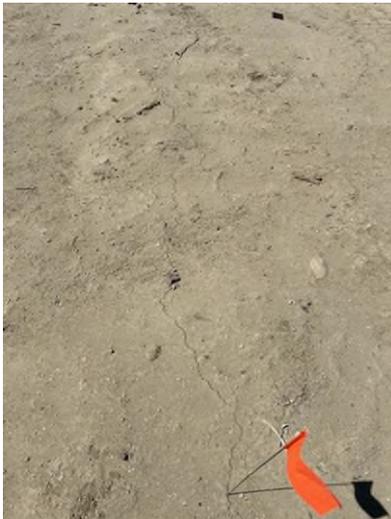
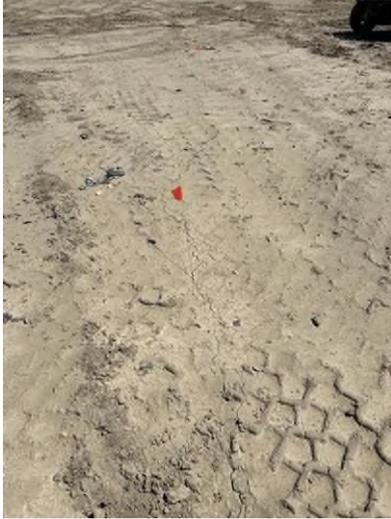
20 pies

Extra Pequeña <0.5 de ancho

Extra Pequeña <0.5" de alto

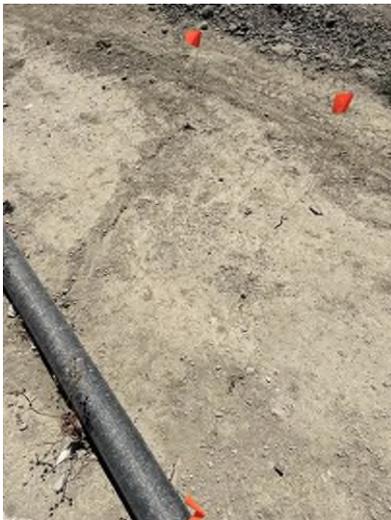
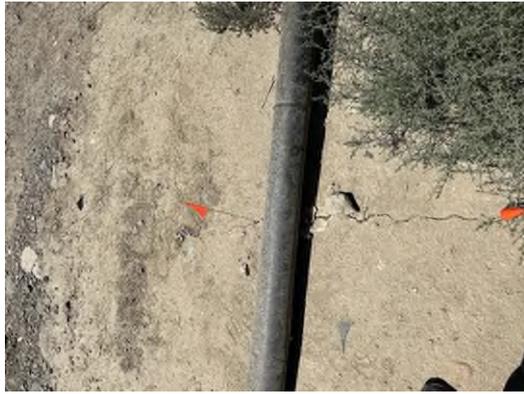
Área de 5 pies x 15 pies

Pequeña 0.5-2" de ancho

Extra Pequeña <0.5" de alto

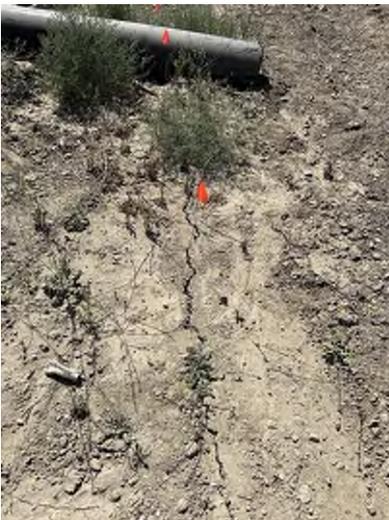
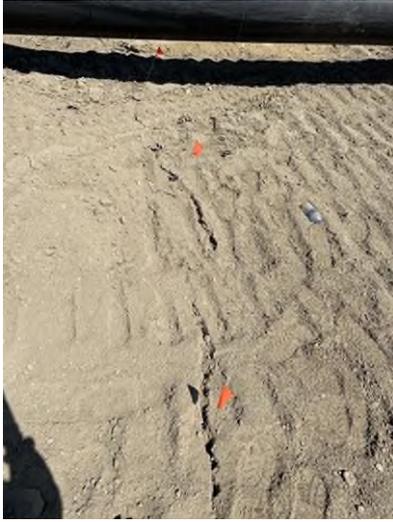
Área de 15 pies x 15 pies

Pequeña 0.5-2" de ancho

Extra Pequeña <0.5" de alto

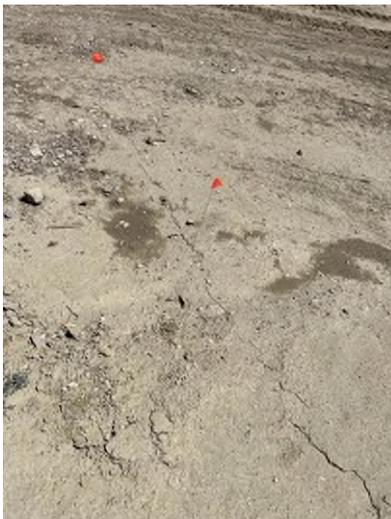
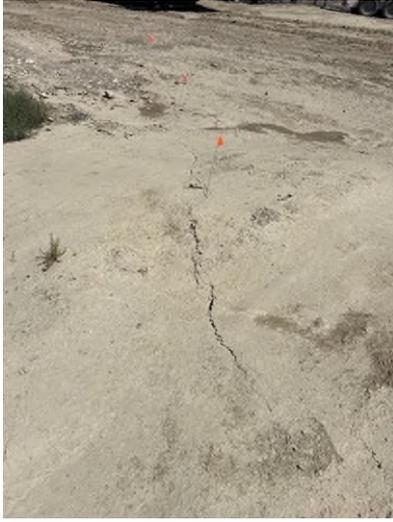
14 pies

Extra Pequeña <0.5 de ancho

Extra Pequeña <0.5" de alto
