Ref.: Informe de Inspección Semanal de Lixiviado de Chiquita Canyon, LLC sobre el Orden de Depuración Estipulado (Caso No. 6177-4), Condición 27(c)

Adjunto: Registros de Inspecciones de Lixiviados del 30 de junio al 6 de julio de 2025

4050 - Inspección de Filtraciones/Acumulaciones de Lixiviados de Chiquita

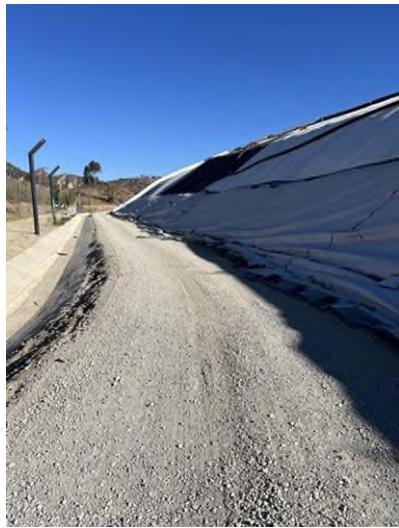
Foto 1

No

Calle perimetral del lado oeste.

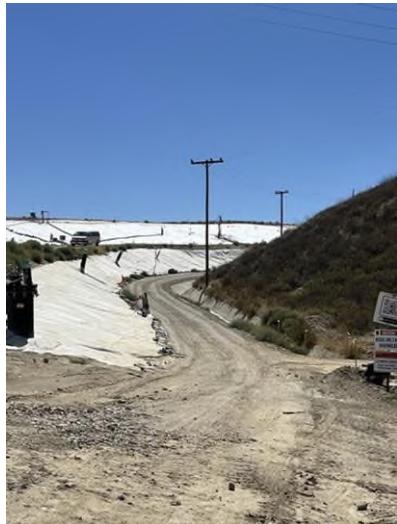
Foto 1

No

Calle perimetral del norte.

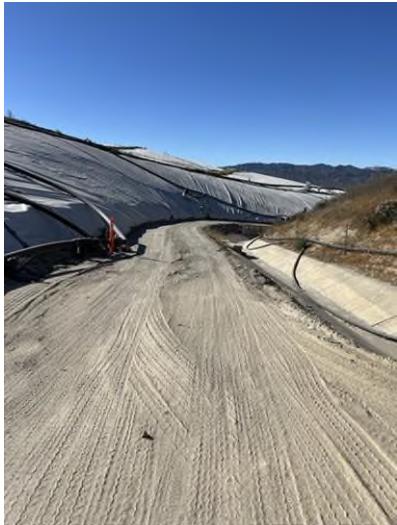
Foto 1

No

Calle perimetral del lado oeste.

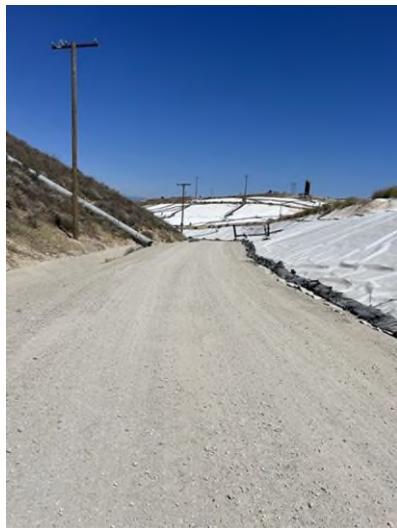
Foto 1

No

Calle perimetral del norte.

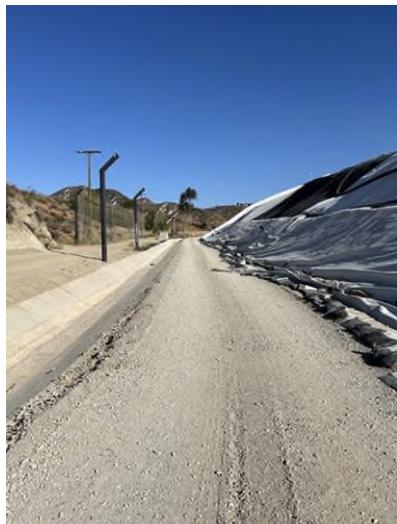
Foto 1

No

Calle perimetral del lado oeste.

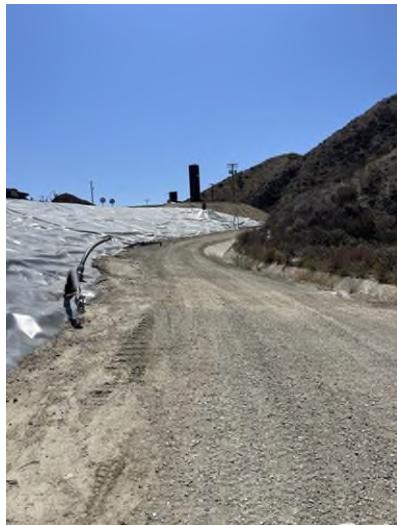
Foto 1

No

Calle perimetral del norte.

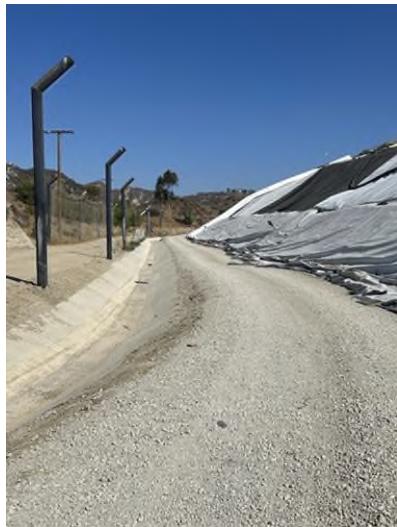
Foto 1

No

Calle perimetral del lado oeste

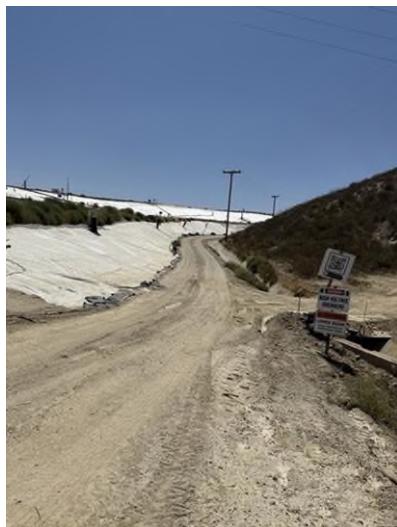
Foto 1

No

Calle perimetral del lado norte

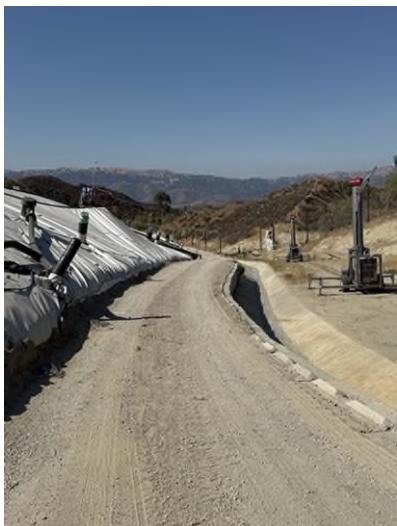
Foto 1

No

Calle perimetral del lado oeste

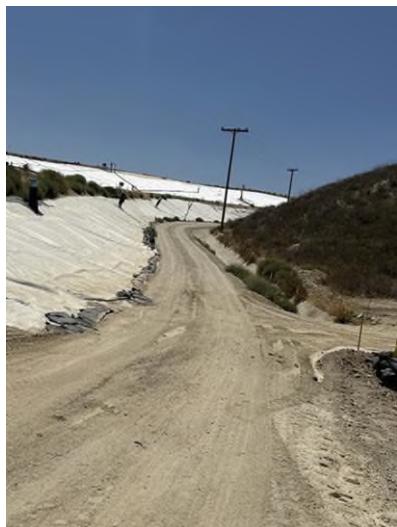
Foto 1

No

Calle perimetral del lado norte

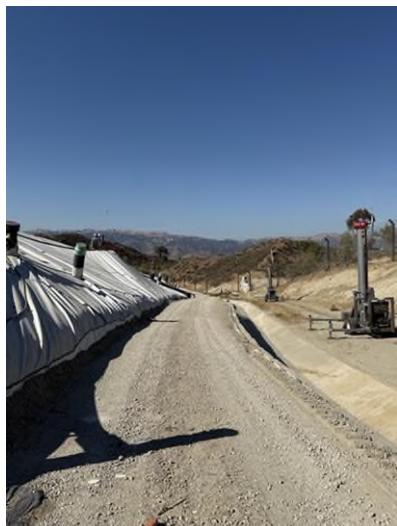
Foto 1

No

Calle perimetral del lado oeste

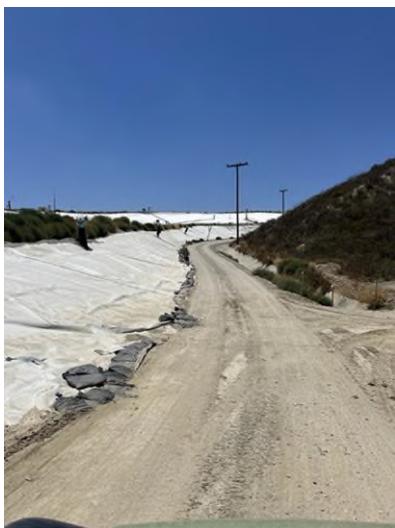
Foto 1

No

Calle perimetral del lado norte

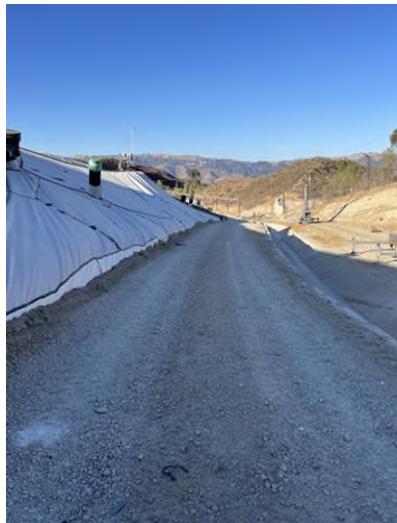
Foto 1

No

Calle perimetral del lado oeste.

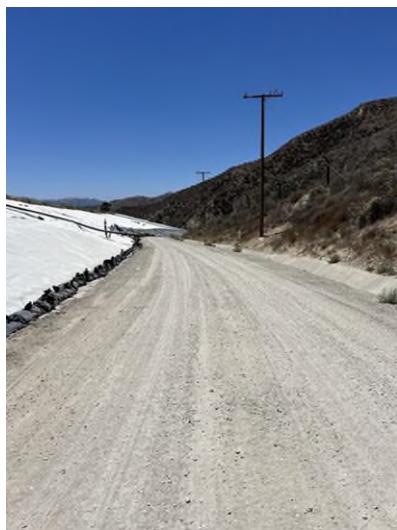
Foto 1

No

Calle perimetral del norte.
