CHIQUITA CANYON

Ref.: Informe Semanal de Chiquita Canyon, LLC sobre la Documentación y el Seguimiento de Problemas con las Cubiertas y Resumen Mensual

4050 - Seguimiento de Fisuras y Grietas por Tensión en la Zona de Reacción de Chiquita

**RESUMEN DEL MONITOREO DE FISURAS Y GRIETAS POR TENSIÓN EN EL VERTEDERO
DE CHIQUITA CANYON DE JUNIO DE 2025
CASTAIC, CALIFORNIA**

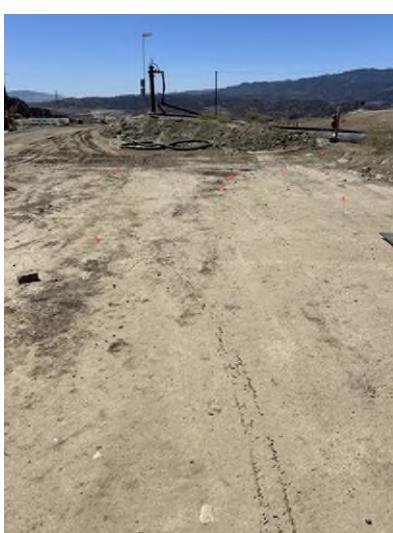
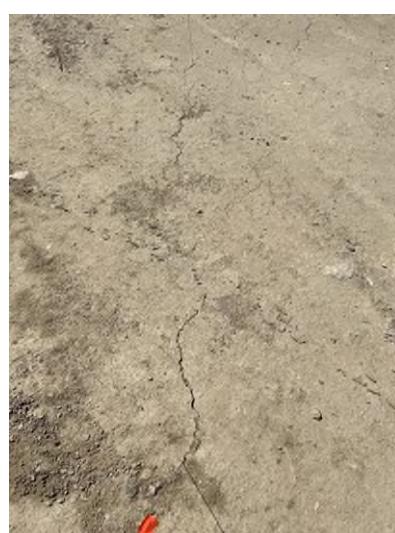
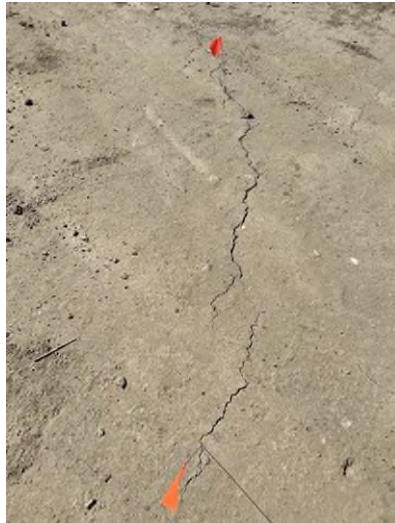
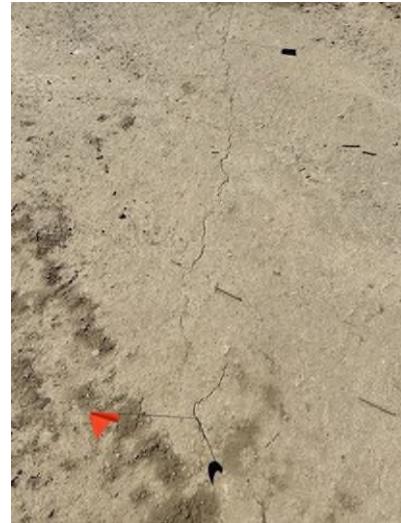
Ubicación en la Cuadrícula

149

Longitud de la grieta (en pies) o zona que contiene múltiples grietas (pies x pies)

20 pies x 30 pies

Compensación Horizontal (ancho)

Pequeña 0.5-2" de ancho

Compensación Vertical (alto)

Extra Pequeña <0.5" de alto

Orientación (dirección)

Norte a Sur

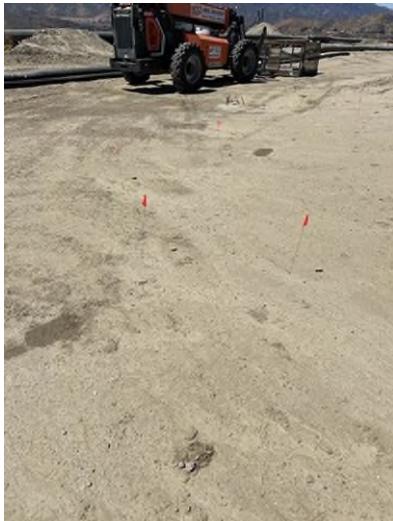
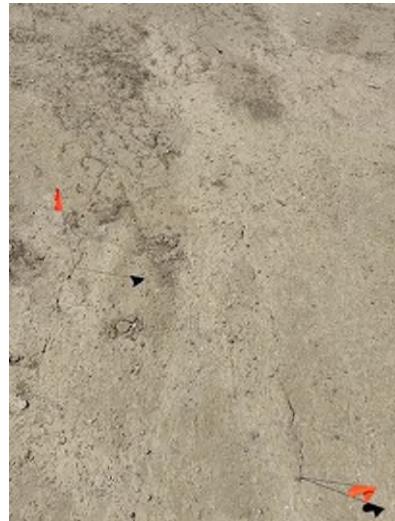
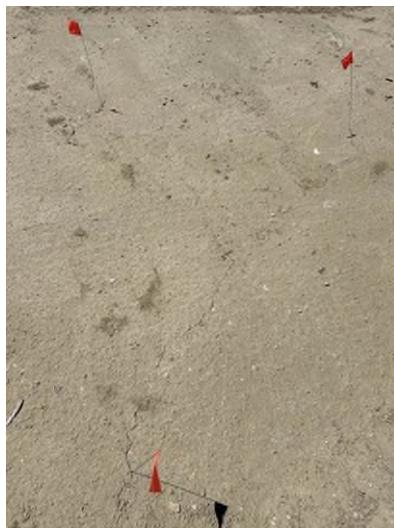
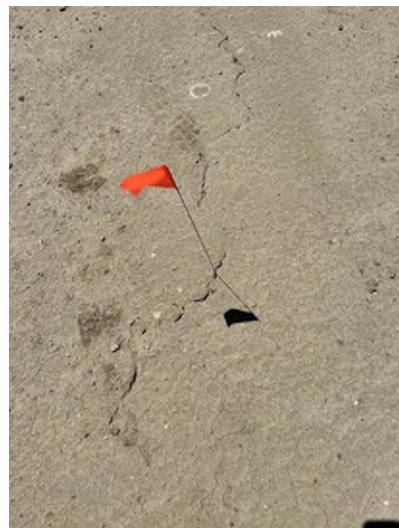
Ubicación en la Cuadrícula

160

Longitud de la grieta (en pies) o zona que contiene múltiples grietas (pies x pies)

18 pies x 32 pies

Compensación Horizontal (ancho)

Pequeña 0.5-2" de ancho

Compensación Vertical (alto)

Extra Pequeña <0.5" de alto

Orientación (dirección)

Norte a Sur

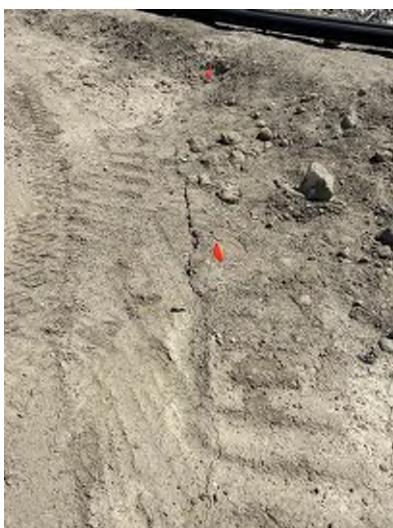
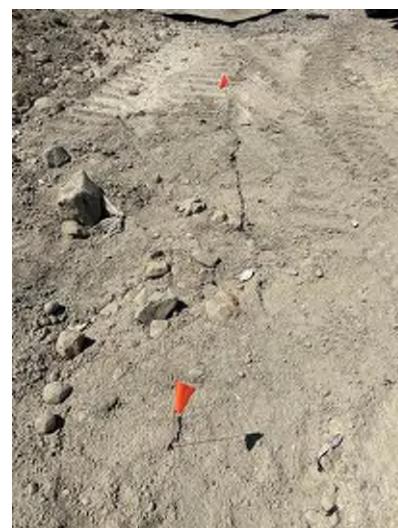
Ubicación en la Cuadrícula

154

Longitud de la grieta (en pies) o zona que contiene múltiples grietas (pies x pies)

7 pies

Compensación Horizontal (ancho)	Pequeña 0.5-2" de ancho
Compensación Vertical (alto)	Extra Pequeña <0.5" de alto
Orientación (dirección)	Noreste a Sudoeste

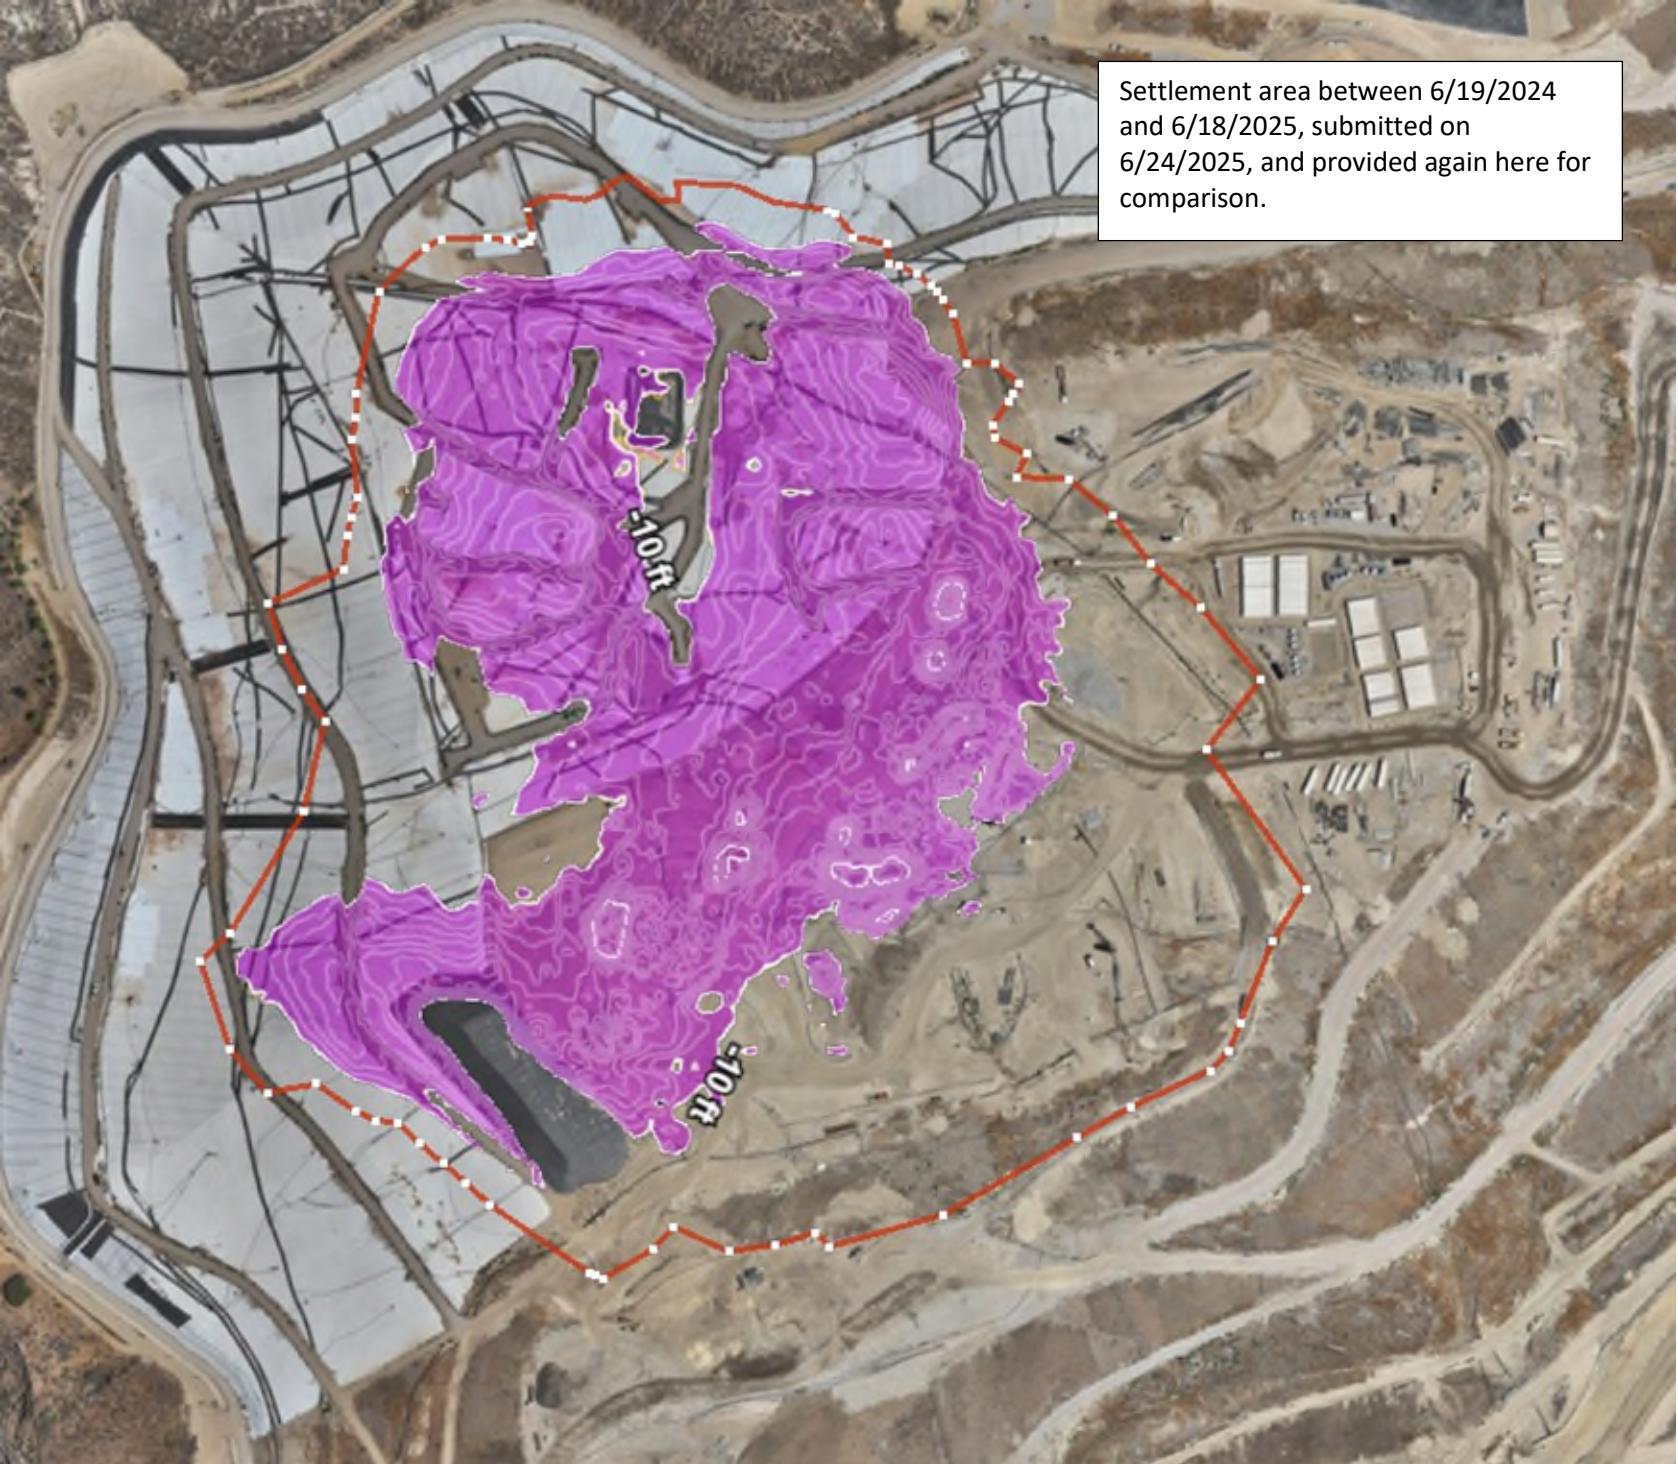
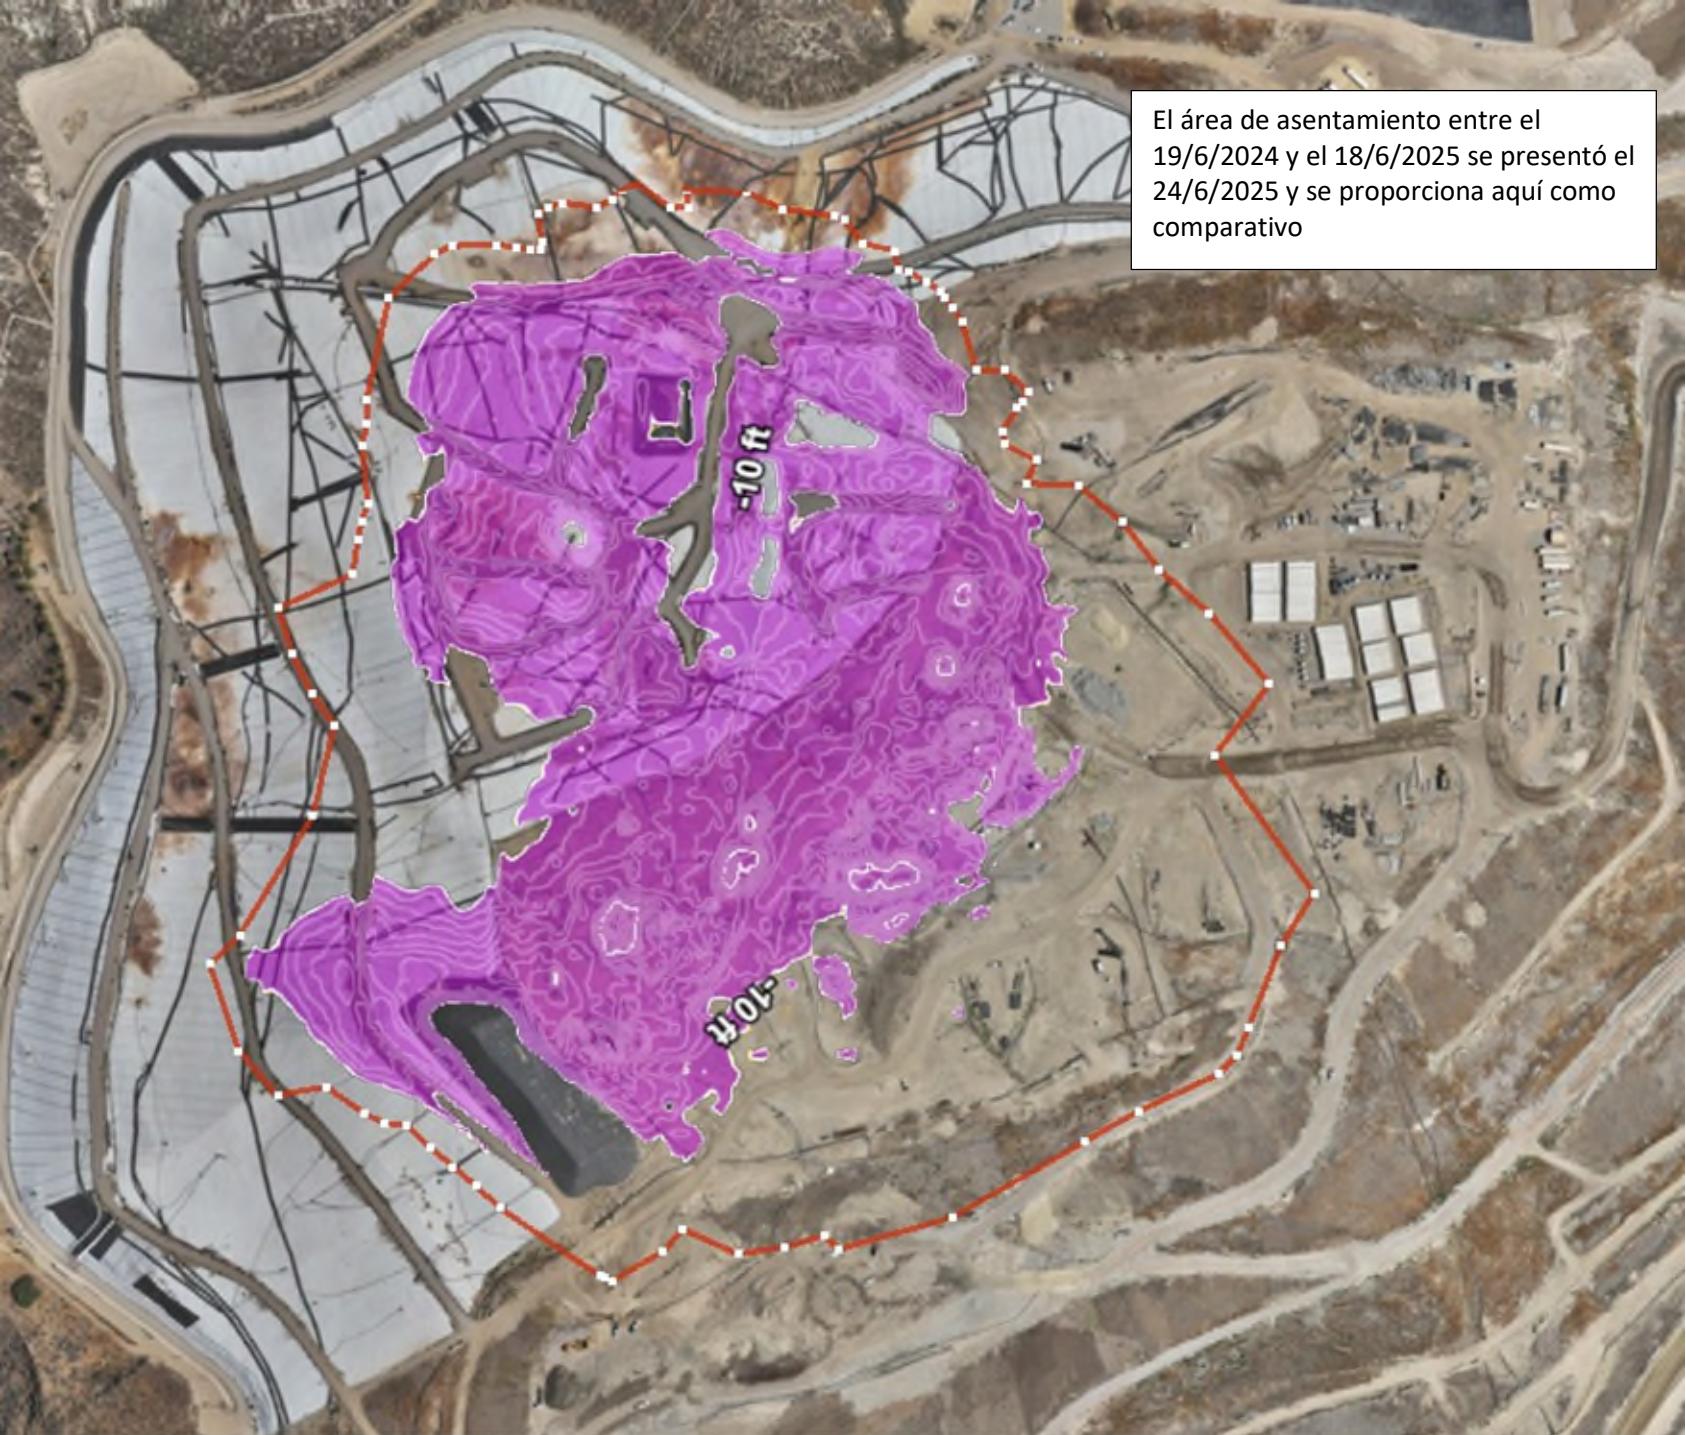
Settlement area between 6/19/2024 and 6/18/2025, submitted on 6/24/2025, and provided again here for comparison.

El área de asentamiento entre el 19/6/2024 y el 18/6/2025 se presentó el 24/6/2025 y se proporciona aquí como comparativo

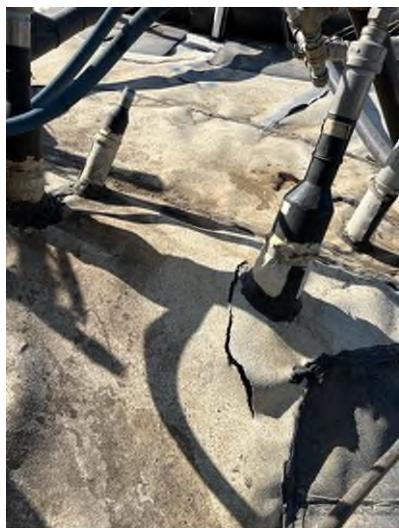
Foto 1

Se encontró a las 8:33 am en la Cuadrícula 77

Notar cuál es el problema y qué debe repararse

Debe soldarse por extrusión el 12° desgarro del revestimiento.
