CHIQUITA CANYON
Una Empresa Waste Connections

**Ref.: Informe de Inspecci n Semanal de Lixiviado de Chiquita Canyon, LLC sobre el
Orden de Depuraci n Estipulado (Caso No. 6177-4), Condici n 27(c)**

Adjunto: Registros de Inspecciones de Lixiviados del 7 de julio al 13 de julio de 2025

4050 - Inspección de Filtraciones/Acumulaciones de Lixiviados de Chiquita

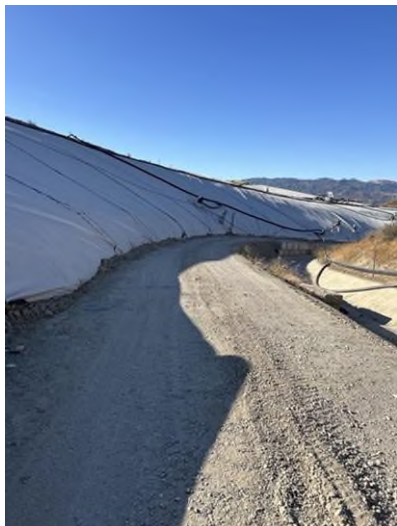
Foto 1

No

Calle perimetral del lado oeste.

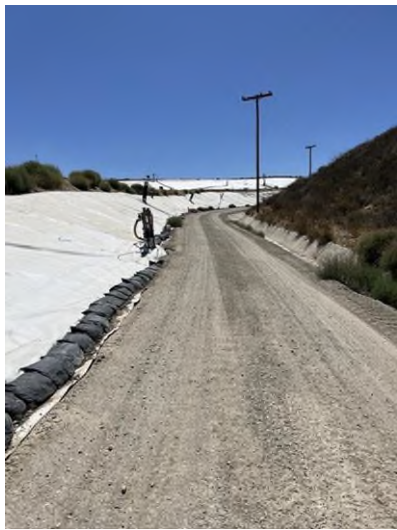
Foto 1

No

Calle perimetral del norte.

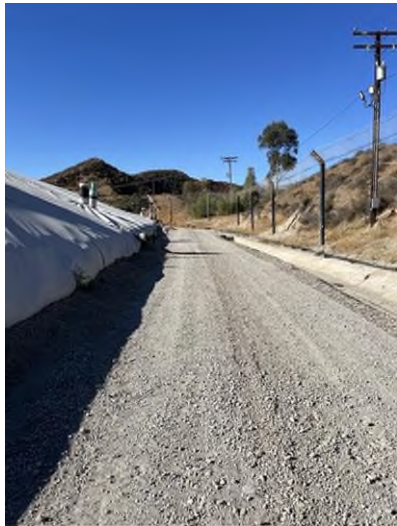
Foto 1

No

Calle perimetral del lado oeste.

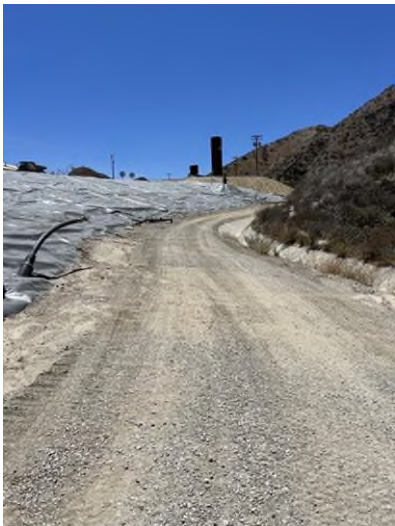
Foto 1

No

Calle perimetral del norte.

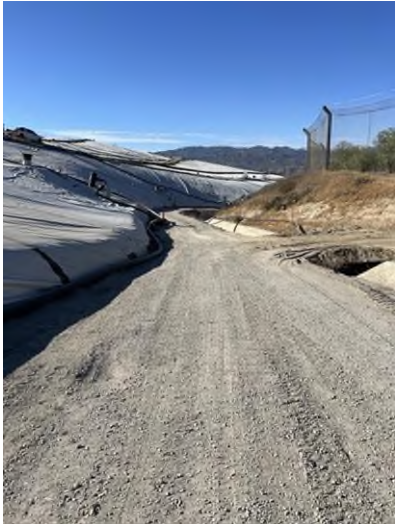
Foto 1

No

Calle perimetral del lado oeste.

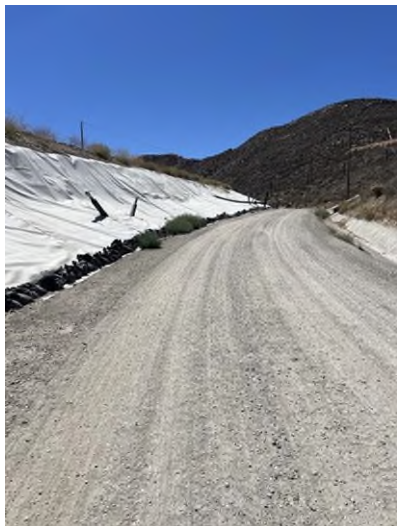
Foto 1

No

Calle perimetral del norte.

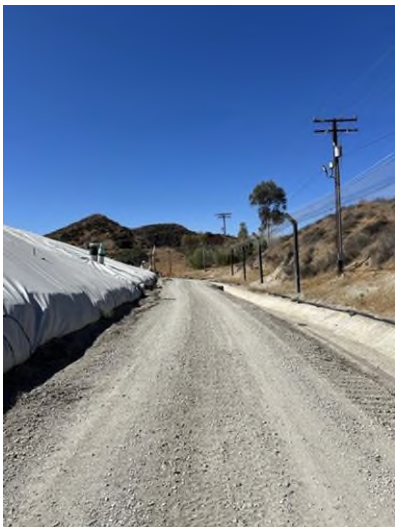
Foto 1

No

Calle perimetral del lado oeste

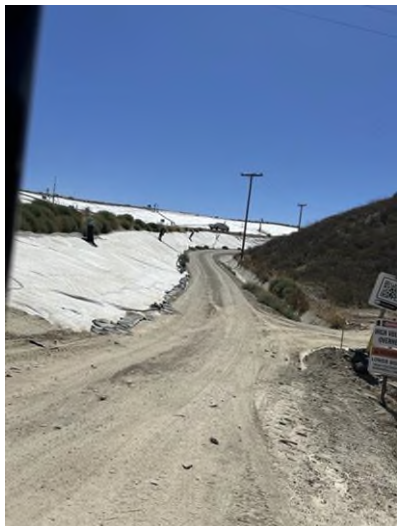
Foto 1

No

Calle perimetral del lado oeste

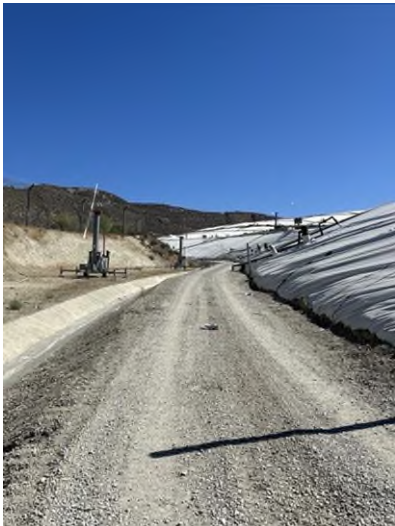
Foto 1

No

Calle perimetral del lado oeste

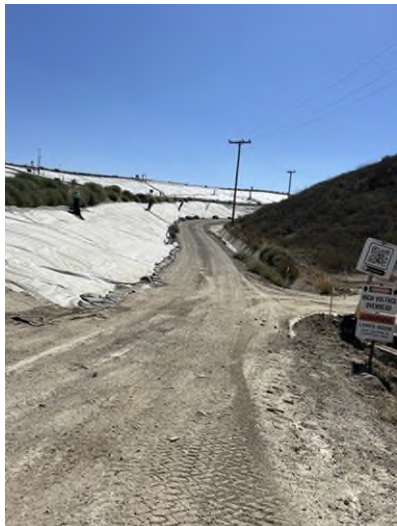
Foto 1

No

Calle perimetral del lado norte

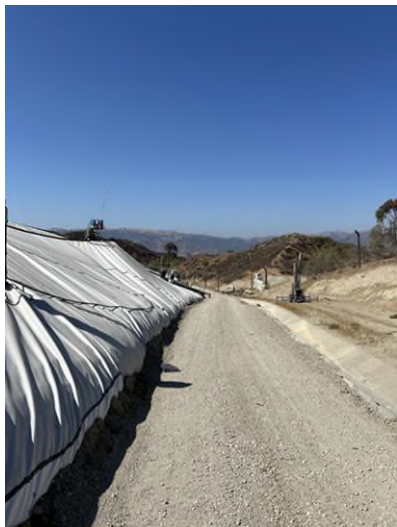
Foto 1

No

Calle perimetral del lado oeste

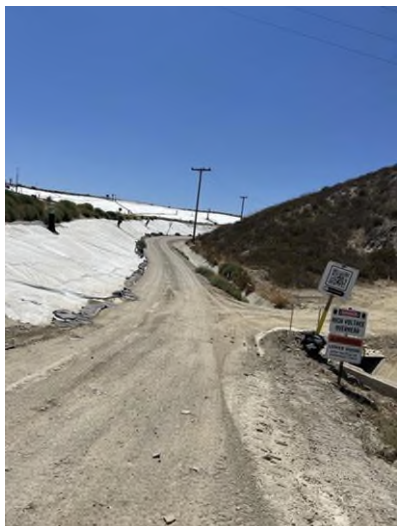
Foto 1

No

Calle perimetral del lado norte

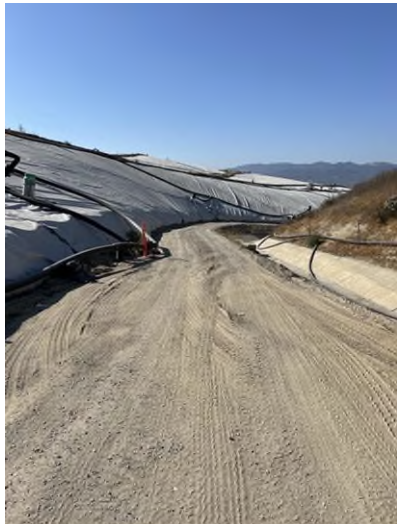
Foto 1

No

Calle perimetral del lado oeste.

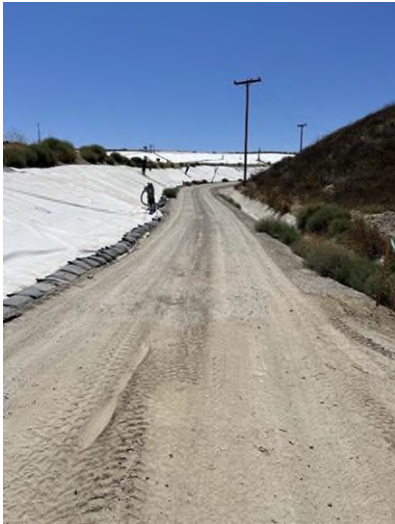
Foto 1

No

Calle perimetral del norte.
