CHIQUITA CANYON

Ref.: Informe Semanal de Chiquita Canyon, LLC sobre la Documentación y el Seguimiento de Problemas con las Cubiertas

4050 - Seguimiento de Fisuras y Grietas por Tensión en la Zona de Reacción de Chiquita

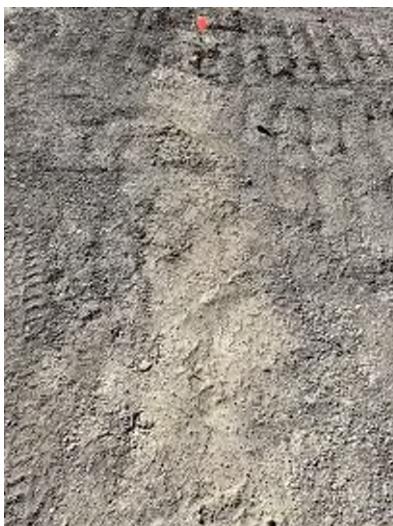
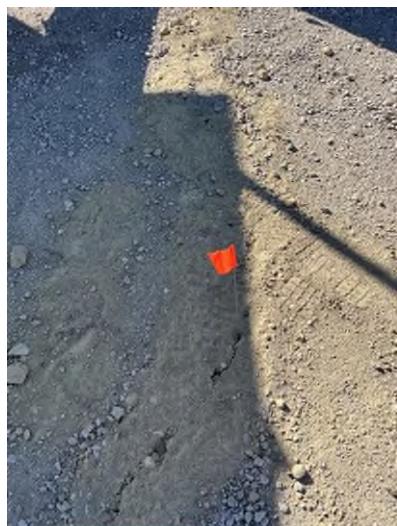
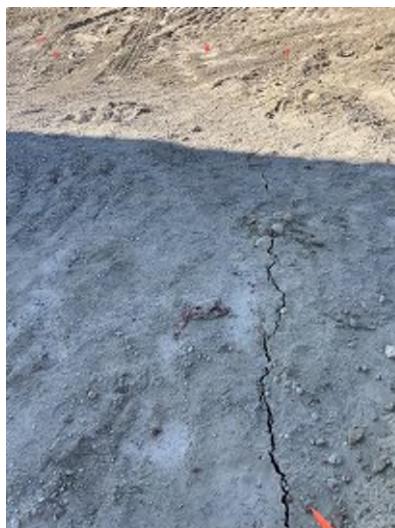
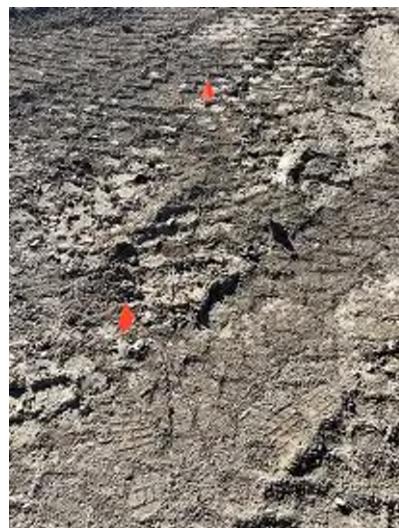
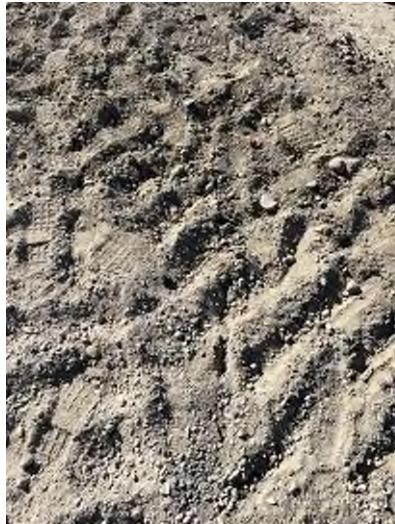
147

60 pies x 20 pies

Pequeña 0.5-2" de ancho

Pequeña 0.5-2" de alto

Noroeste a Sudeste

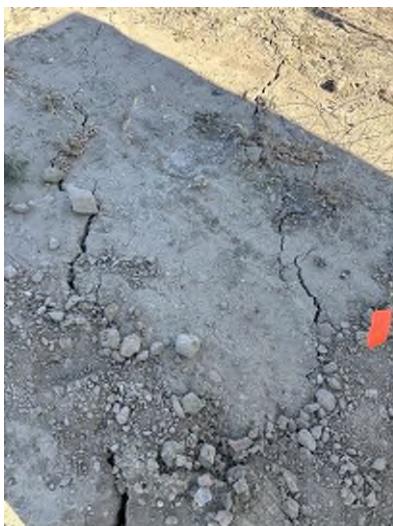
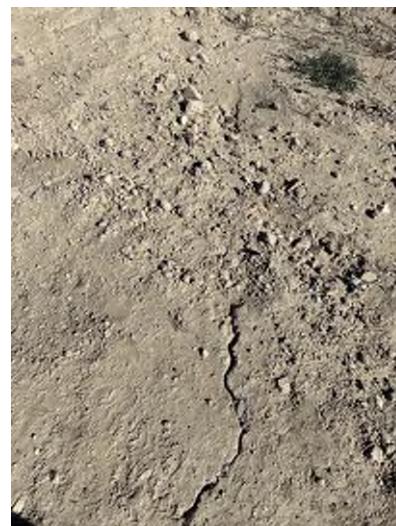
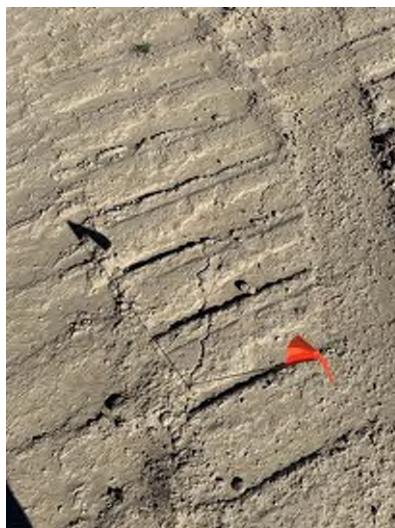
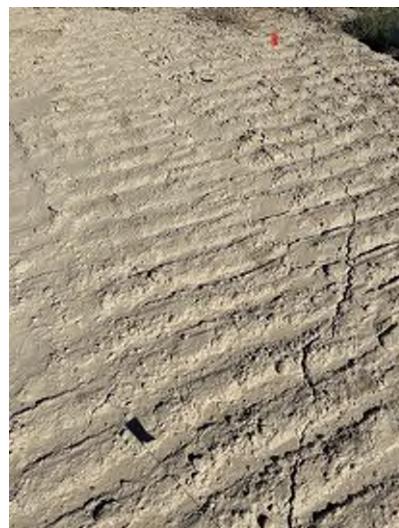
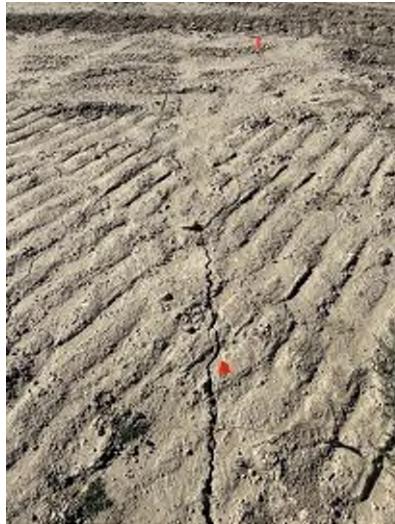
148

15 pies x 90 pies

Pequeña 0.5-2" de ancho

Extra Pequeña <0.5" de alto

Noroeste a Sudeste

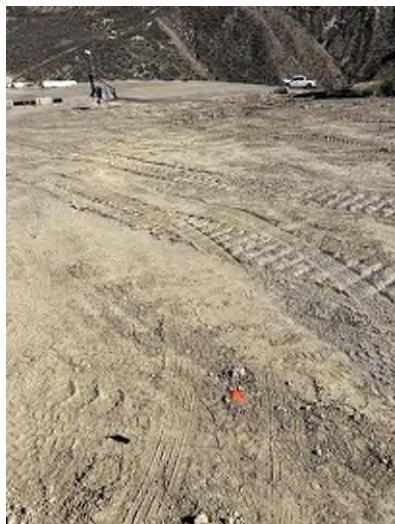
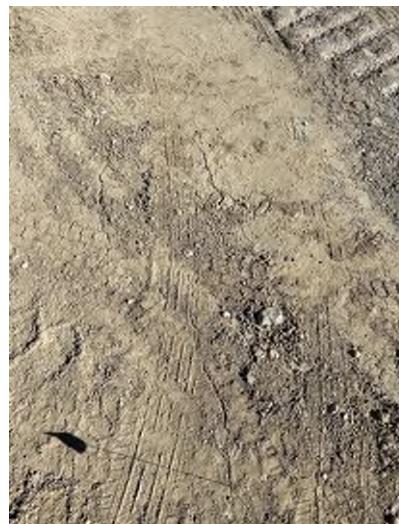
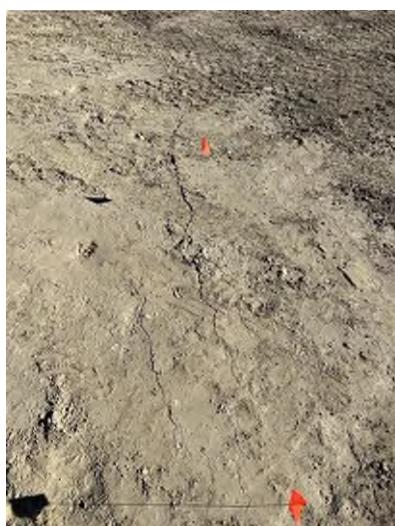
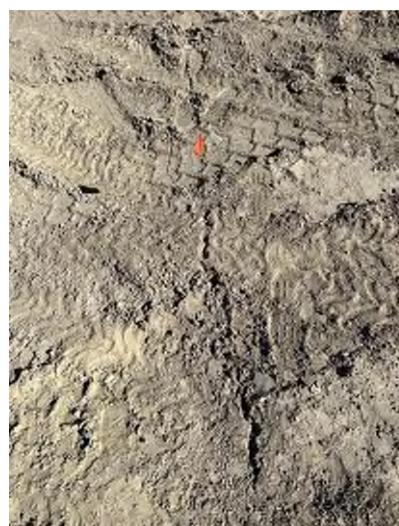
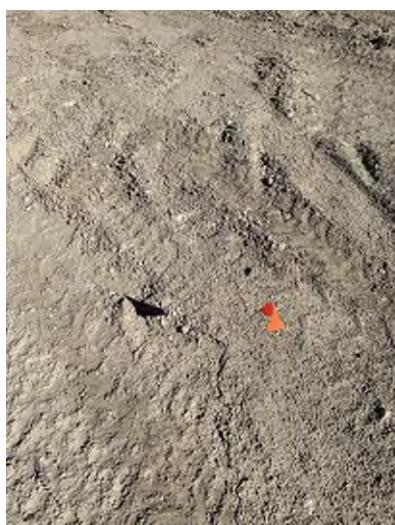
146.147

75 pies x 10 pies

Pequeña 0.5-2" de ancho

Compensación Vertical (alto)	Extra Pequeña <0.5" de alto
Orientación (dirección)	Noroeste a Sudeste
Ubicación	Castaic CA 91384 Estados Unidos (34.435861046615685, -118.64704999217318)

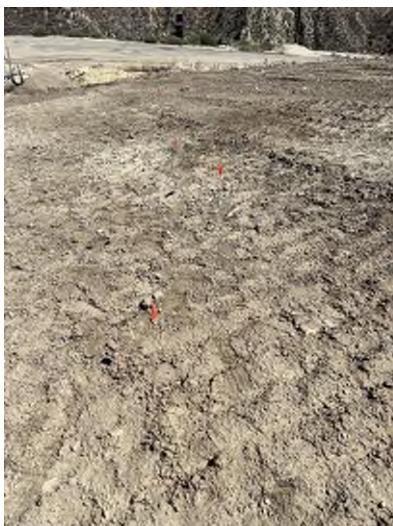
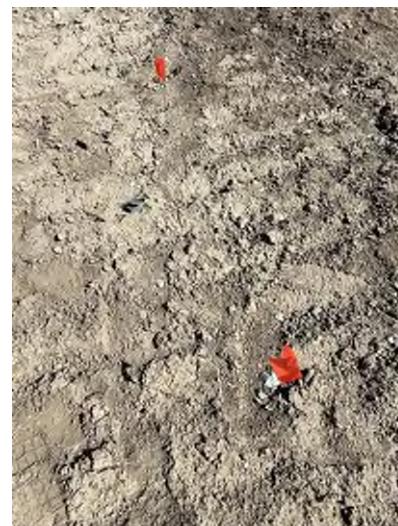
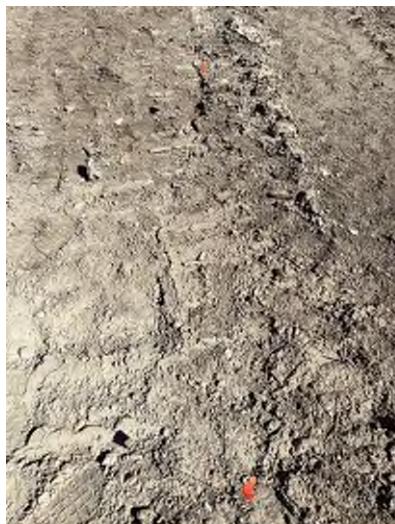
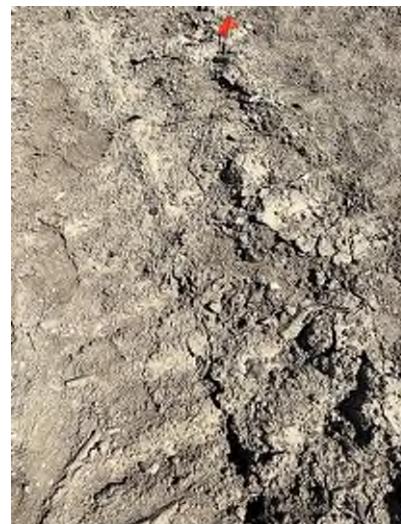
146

30 pies

Pequeña 0.5-2" de ancho

Extra Pequeña <0.5" de alto

Noroeste a Sudeste

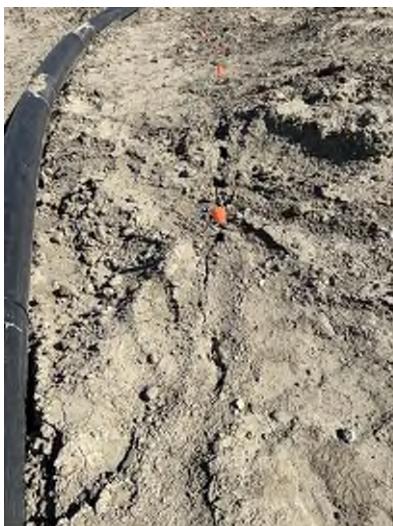
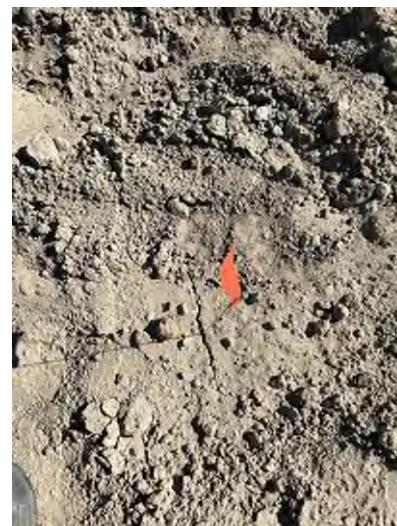
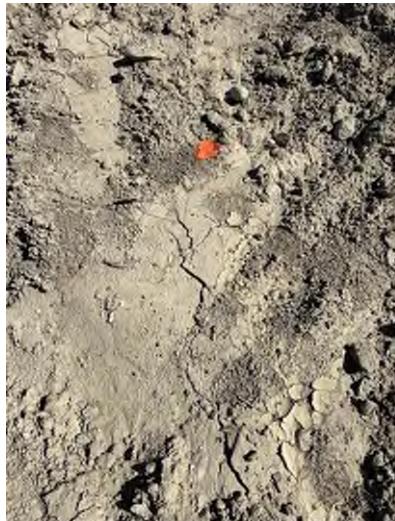
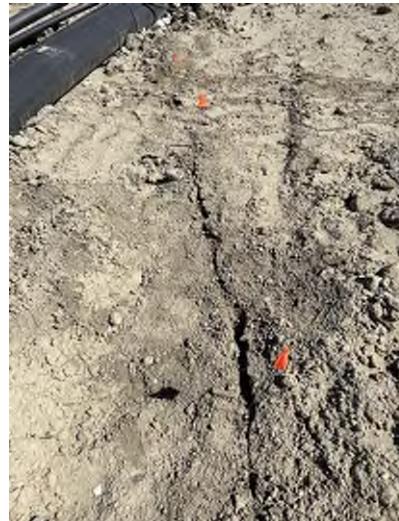
146

30 pies

Mediana 2-4" de ancho

Extra Pequeña <0.5" de alto

Norte a Sur

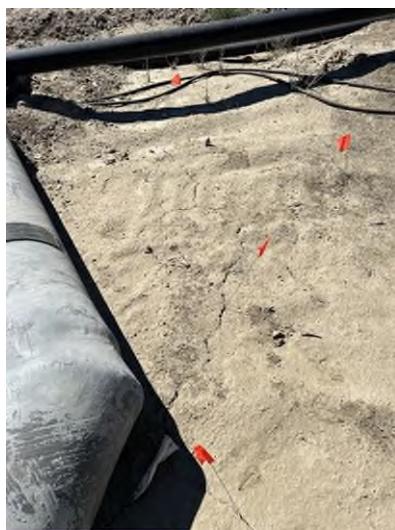
Foto 6

160

6 pies

Extra Pequeña <0.5 de ancho

Compensación Vertical (alto)	Extra Pequeña <0.5" de alto
Orientación (dirección)	Norte a Sur

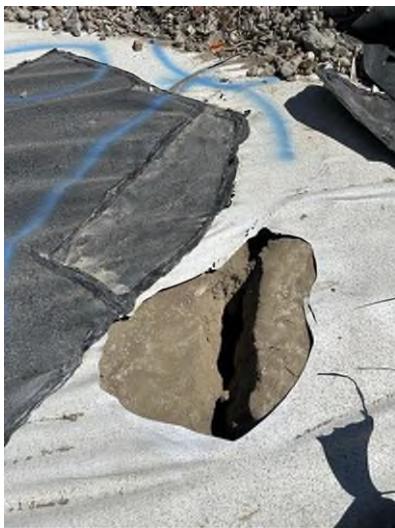
Foto 1

Se encontró a las 7:57 am en la Cuadrícula 145

La parte del revestimiento estaba desgarrada. Debe emparcharse
