**Ref.: Informe de Inspección Semanal de Lixiviado de Chiquita Canyon, LLC
sobre el Orden de Depuración Estipulado (Caso No. 6177-4), Condición
27(c)**

Adjunto: Registros de Inspecciones de Lixiviados del 14 de julio al 20 de julio de 2025

4050 - Inspección de Filtraciones/Acumulaciones de Lixiviados de Chiquita

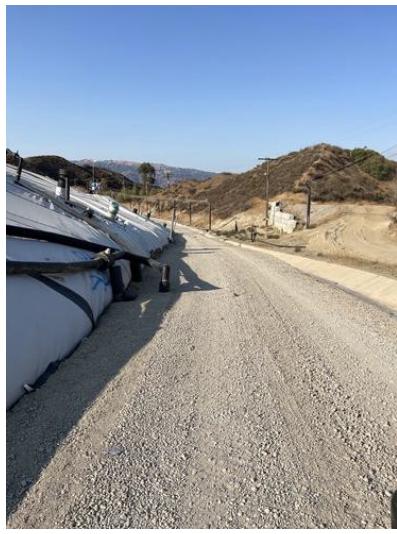
Foto 1

No

Calle perimetral del lado oeste.

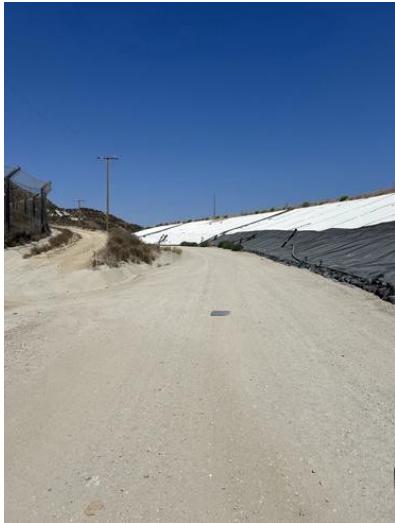
Foto 1

No

Calle perimetral del norte.

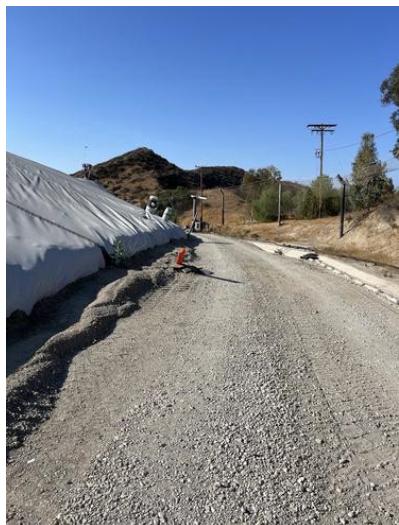
Foto 1

No

Calle perimetral del lado oeste.

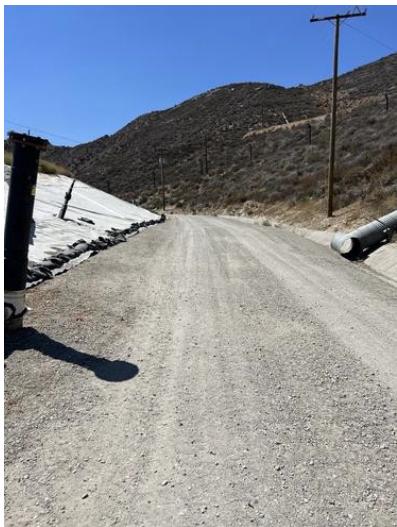
Foto 1

No

Calle perimetral del norte.

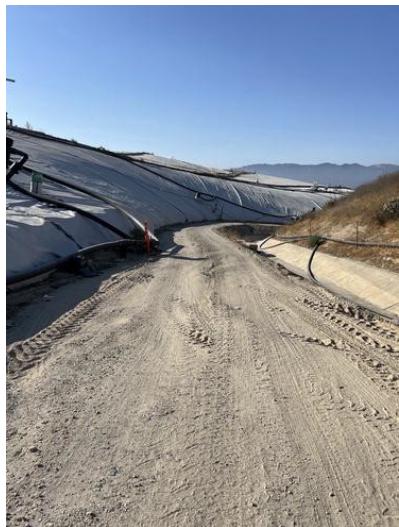
Foto 1

No

Calle perimetral del lado oeste.

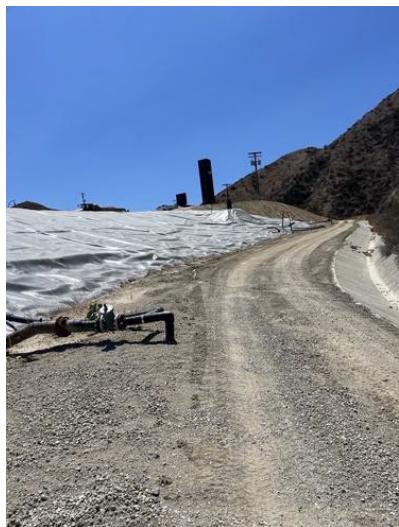
Foto 1

No

Calle perimetral del norte.

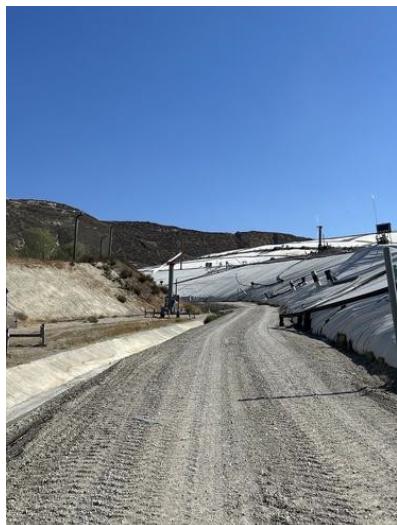
Foto 1

No

Calle perimetral del lado oeste

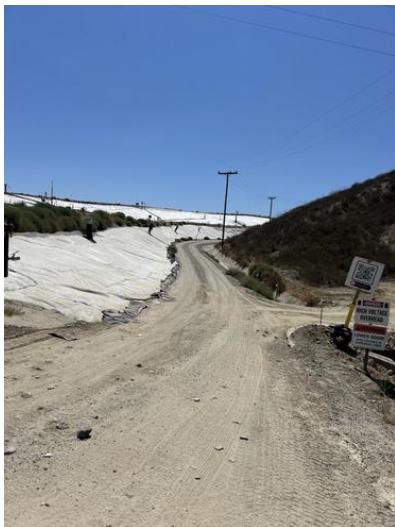
Foto 1

No

Calle perimetral del lado norte

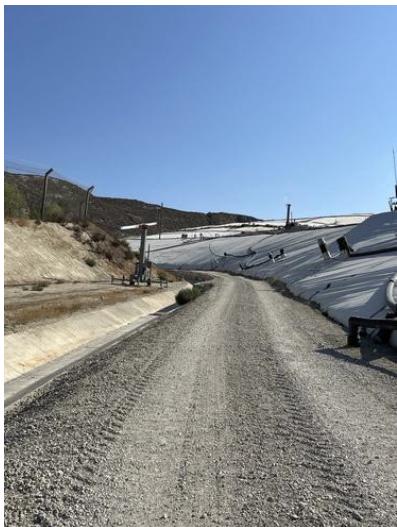
Foto 1

No

Calle perimetral del lado oeste

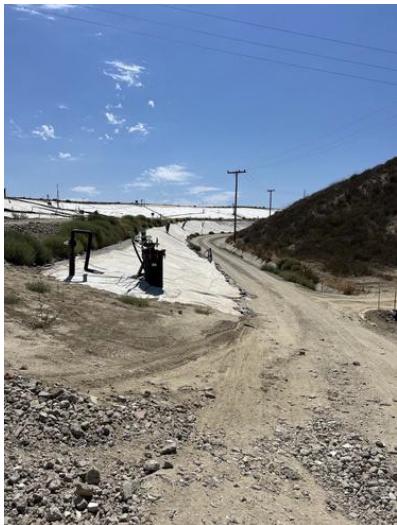
Foto 1

No

Calle perimetral del lado norte

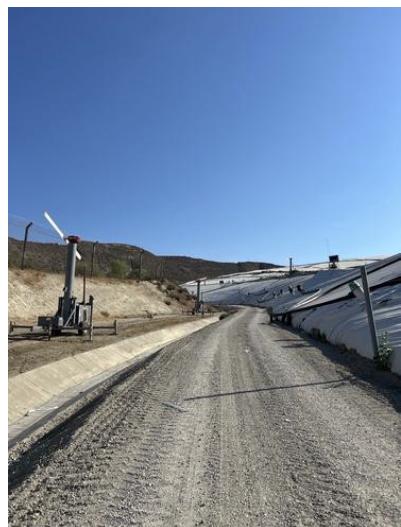
Foto 1

No

Calle perimetral del lado oeste

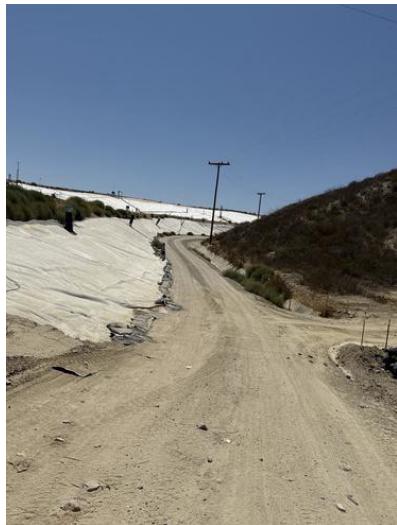
Foto 1

No

Calle perimetral del lado norte

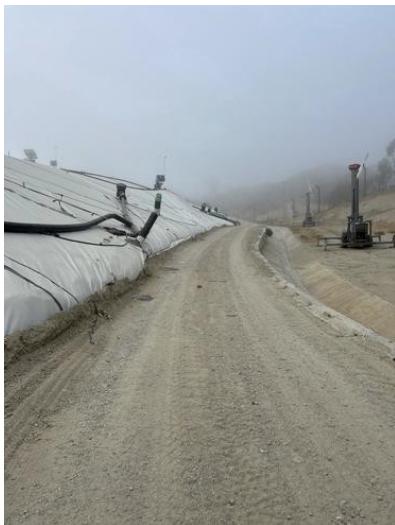
Foto 1

No

Calle perimetral del lado oeste.

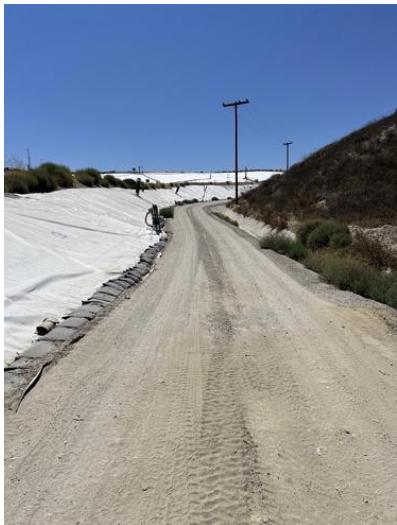
Foto 1

No

Calle perimetral del norte.
