CHIQUITA CANYON
Una Empresa Waste Connections

**Ref.: Informe Semanal de Lixiviados de Chiquita Canyon, LLC para la Orden de
Depuraci n Estipulada (Caso No. 6177-4), Condici n 27(e)**

Adjunto: Registros de Inspecciones de Lixiviados del 21 de julio al 27 de julio de 2025

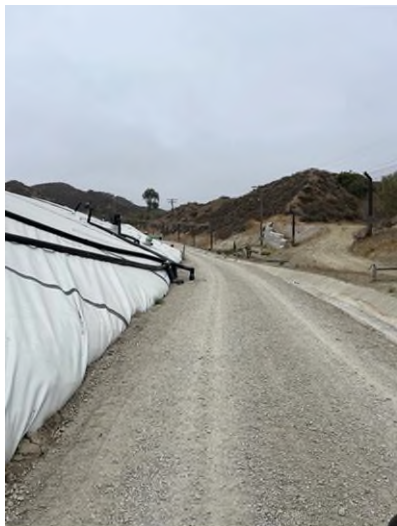
Foto 1

No

Calle perimetral del lado oeste.

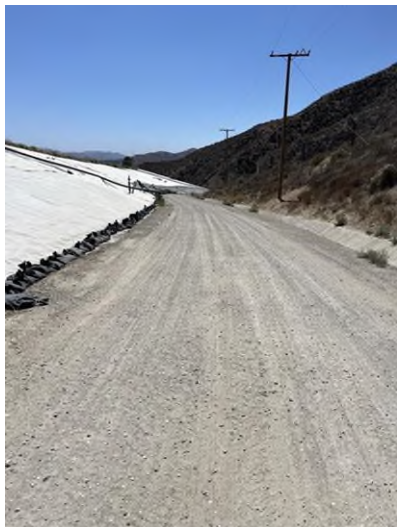
Foto 1

No

Calle perimetral del norte.

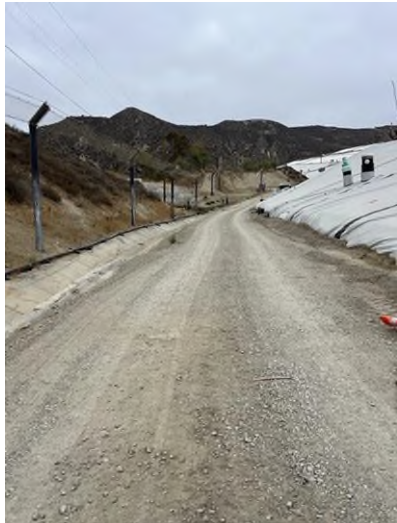
Foto 1

No

Calle perimetral del lado oeste.

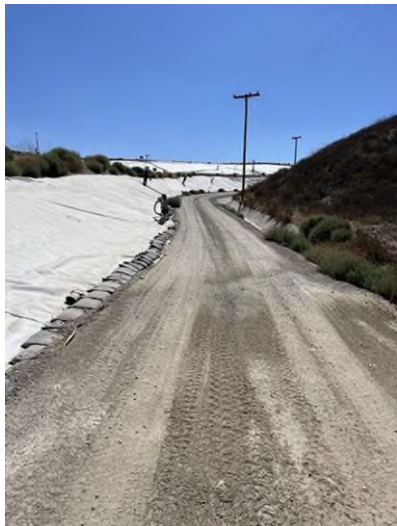
Foto 1

No

Calle perimetral del norte.

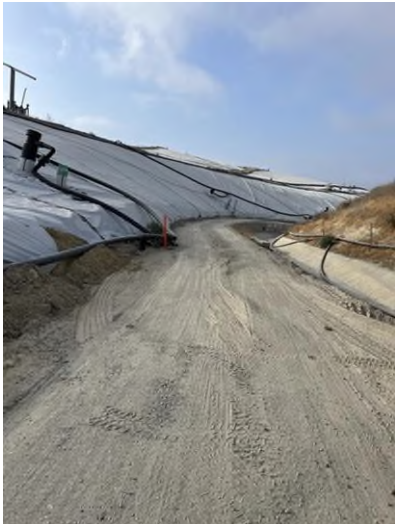
Foto 1

No

Calle perimetral del lado oeste.

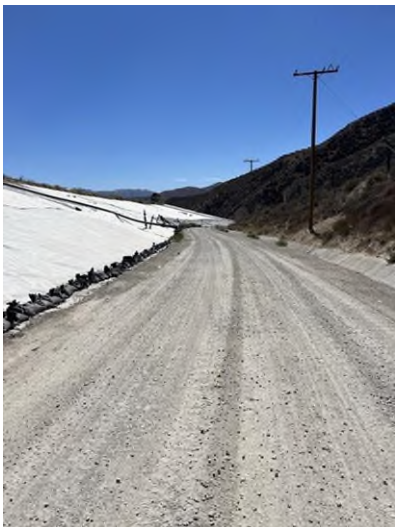
Foto 1

No

Calle perimetral del norte.

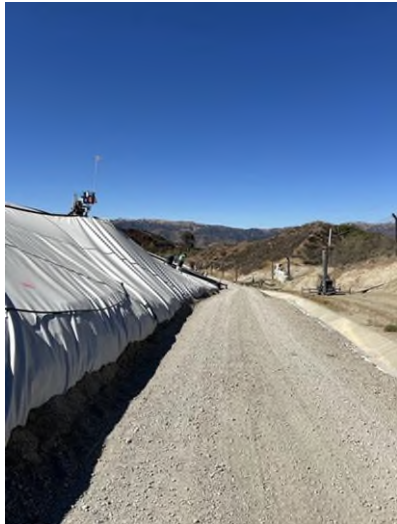
Foto 1

No

Calle perimetral del lado oeste

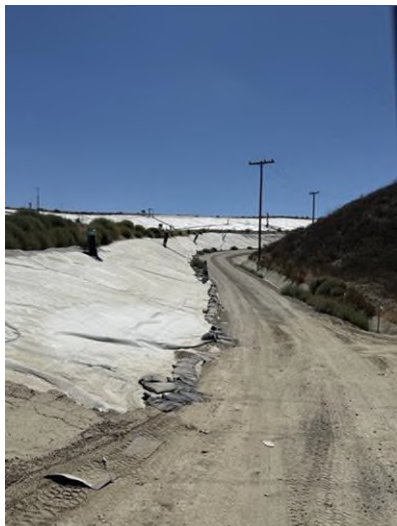
Foto 1

No

Calle perimetral del lado norte

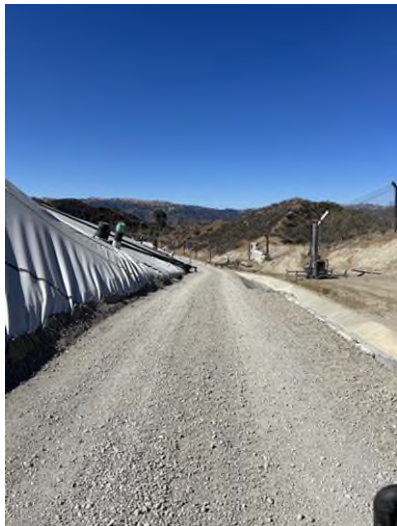
Foto 1

No

Calle perimetral del lado oeste

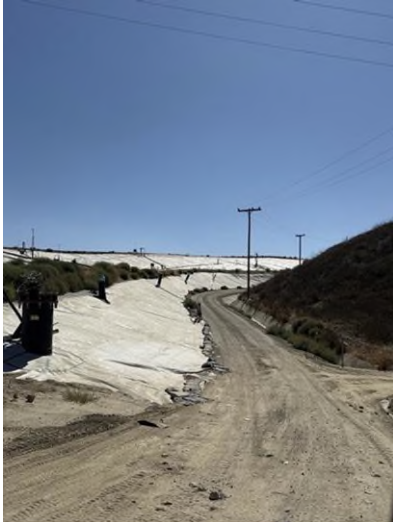
Foto 1

No

Calle perimetral del lado norte

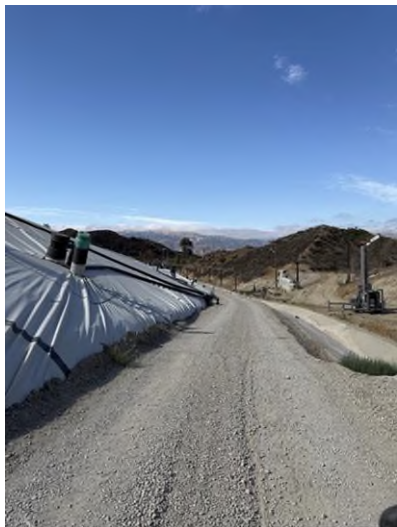
Foto 1

No

Calle perimetral del lado oeste

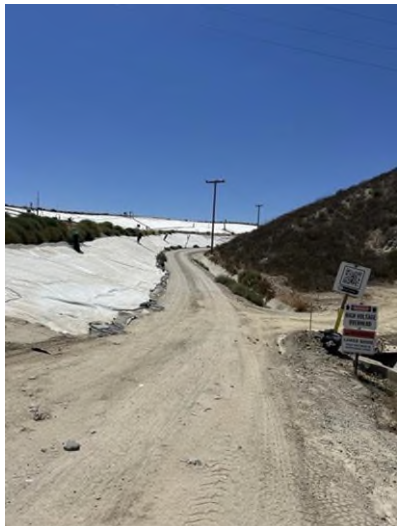
Foto 1

No

Calle perimetral del lado norte

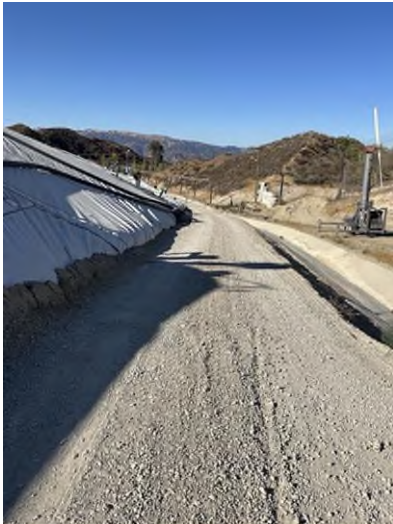
Foto 1

No

Calle perimetral del lado oeste.

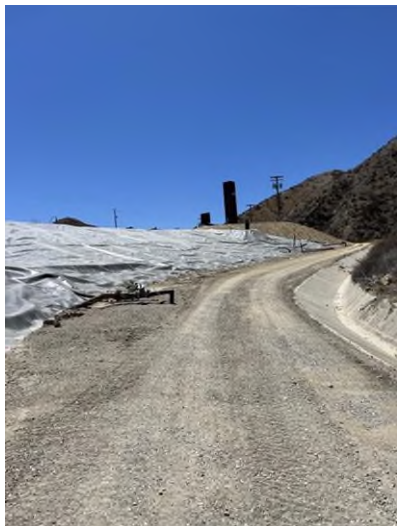
Foto 1

No

Calle perimetral del norte.
