CHIQUITA CANYON

Ref.: Informe Semanal de Chiquita Canyon, LLC sobre la Documentación y el Seguimiento de Problemas con las Cubiertas

4050 - Seguimiento de Fisuras y Grietas por Tensión en la Zona de Reacción de Chiquita

21 de julio de 2025 / Tom Roe

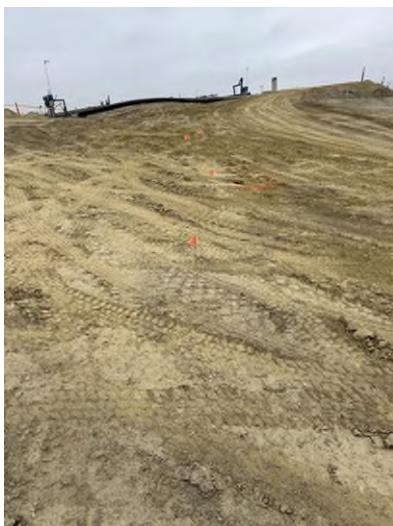
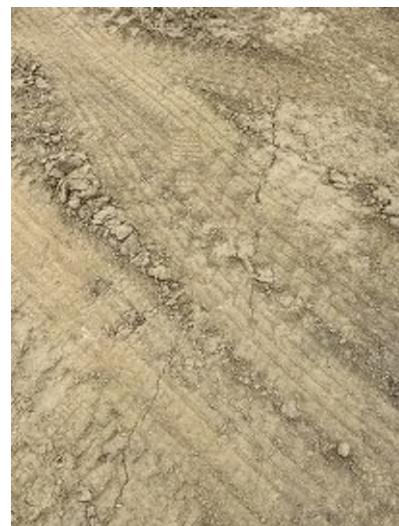
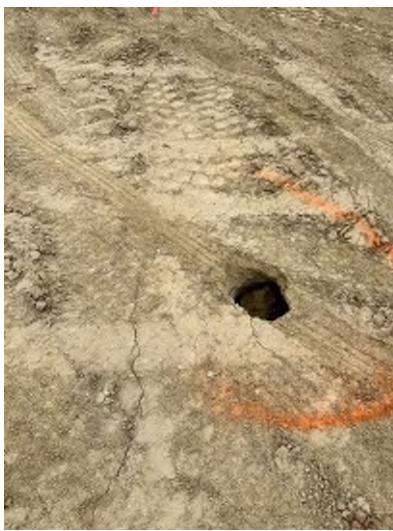
Ubicación en la Cuadrícula

147

30 pies x 3 pies

Grande >4" de ancho

Grande>4" de alto

Noroeste a Sudeste

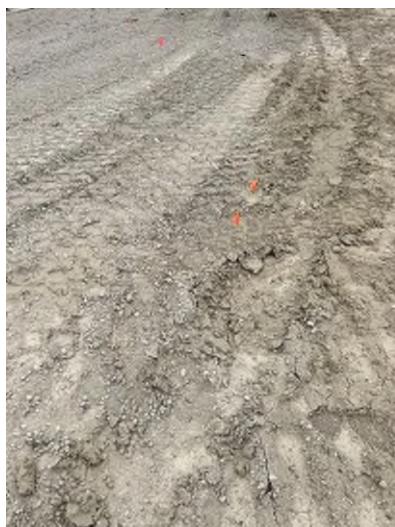
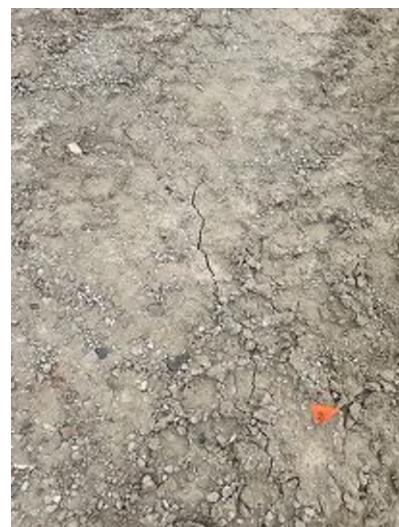
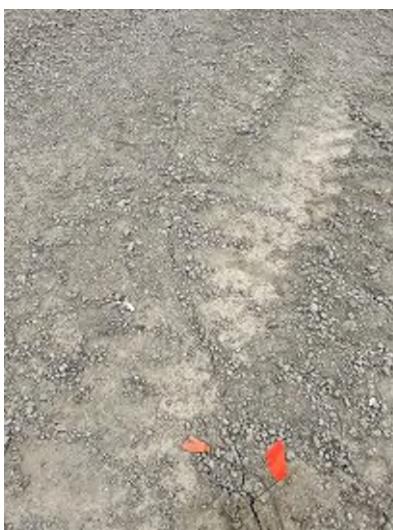
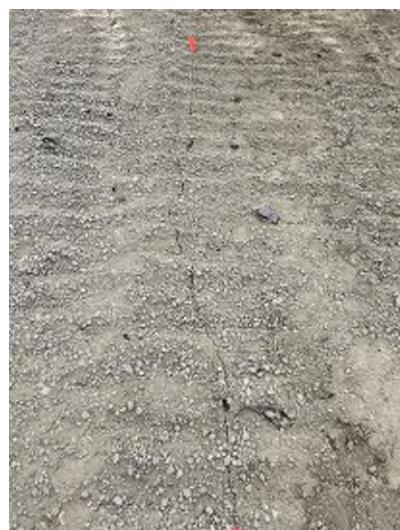
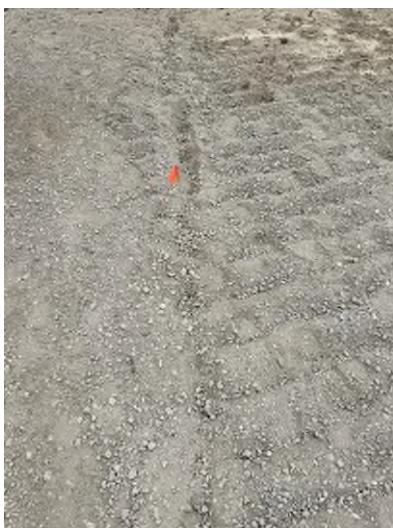
Ubicación en la Cuadrícula

147

25 pies x 40 pies

Mediana 2-4" de ancho

Pequeña 0.5-2" de alto

Noroeste a Sudeste

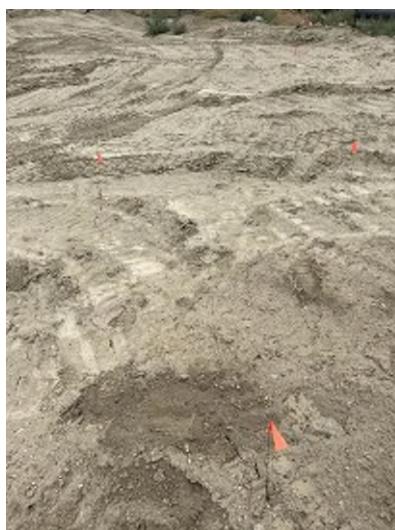
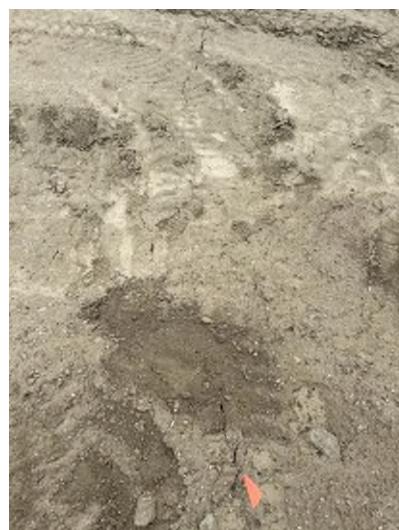
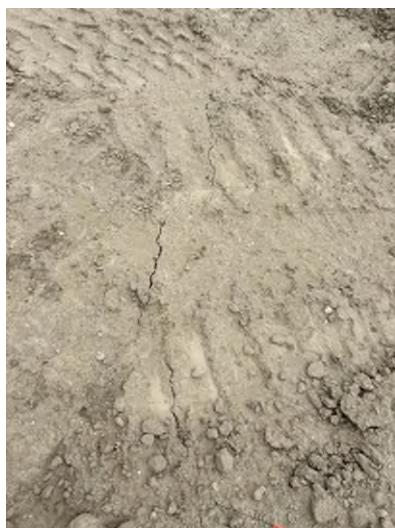
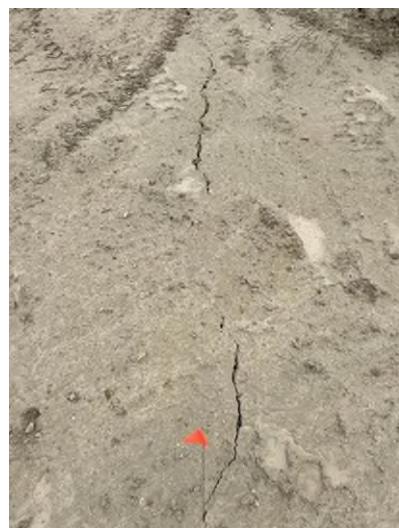
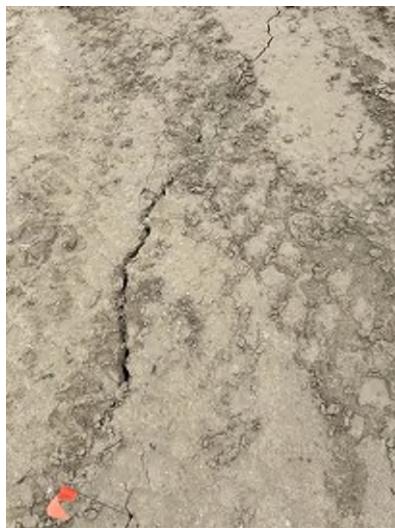
Ubicación en la Cuadrícula

148

40 pies x 10 pies

Pequeña 0.5-2" de ancho

| Compensación Vertical (alto) | Extra Pequeña <0.5" de alto |

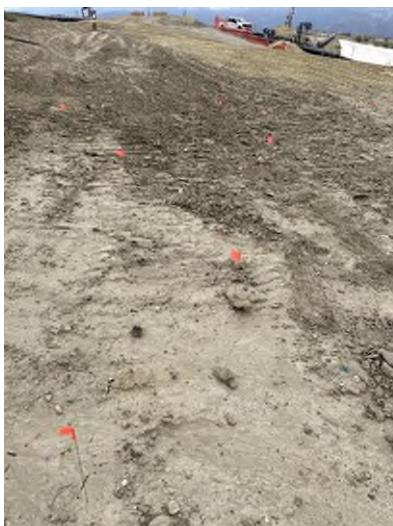
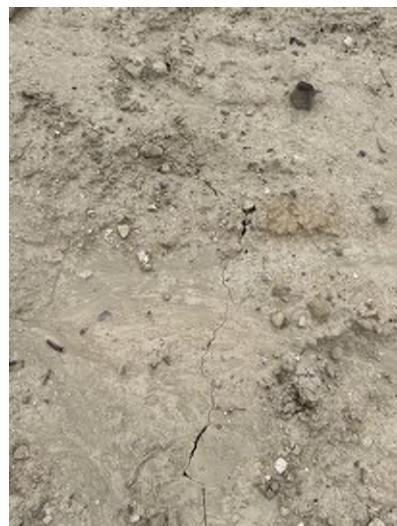
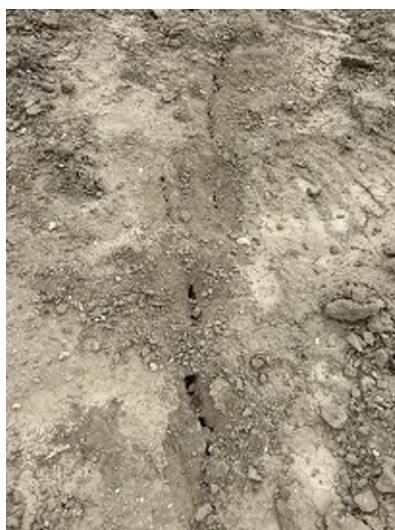
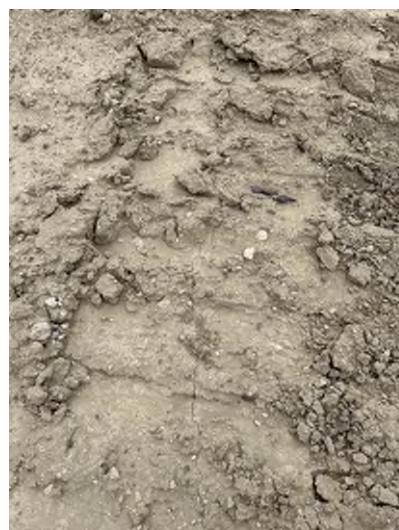
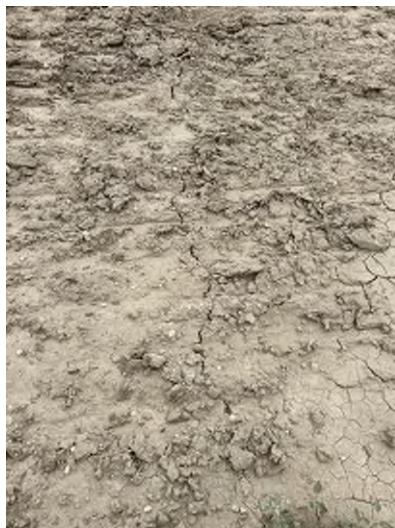
Ubicación en la Cuadrícula

146

15 pies x 25 pies

Mediana 2-4" de ancho

Pequeña 0.5-2" de alto

Noroeste a Sudeste

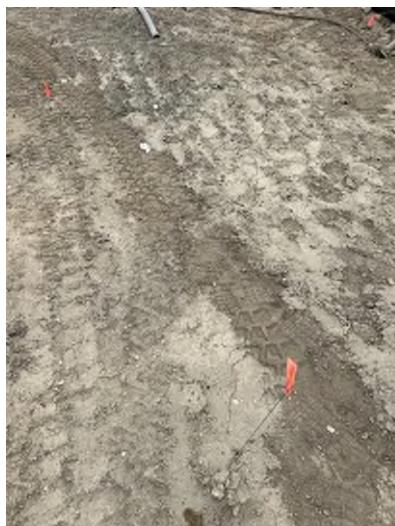
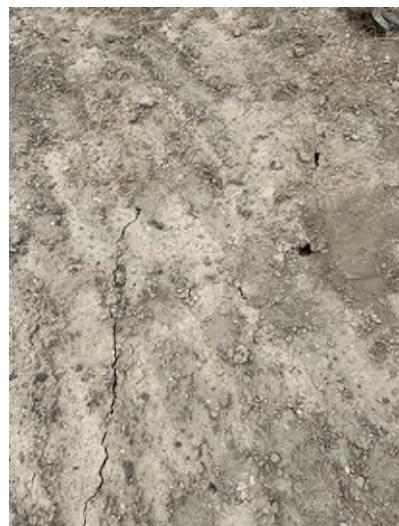
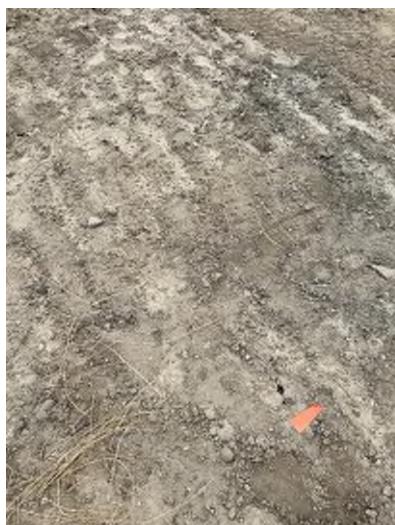
Ubicación en la Cuadrícula

148

5 pies x 10 pies

Pequeña 0.5-2" de ancho

Extra Pequeña <0.5" de alto

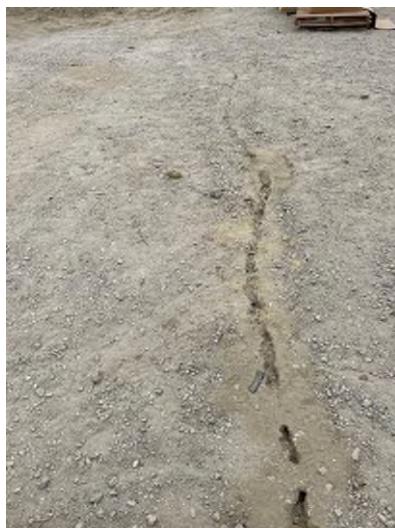
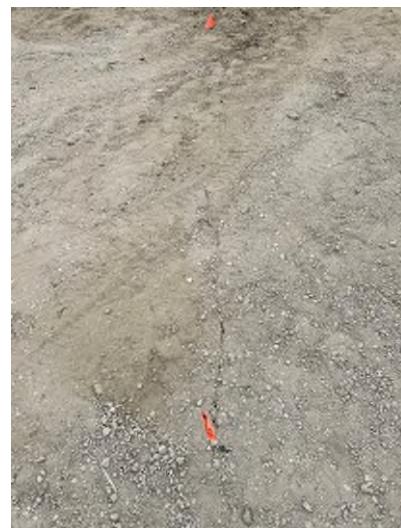
Ubicación en la Cuadrícula

147

35 pies

Mediana 2-4" de ancho

Pequeña 0.5-2" de alto

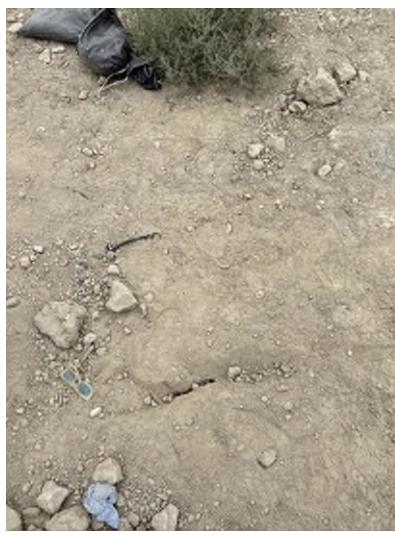
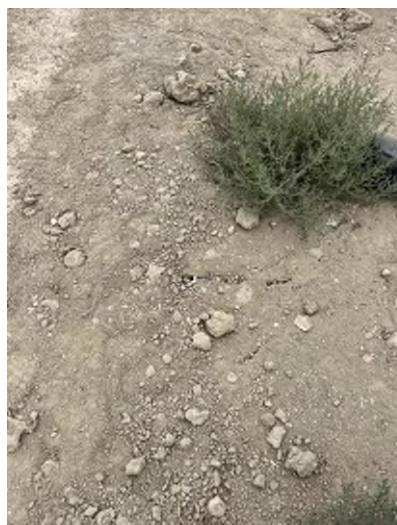
Ubicación en la Cuadrícula

146

10 pies x 4 pies

Pequeña 0.5-2" de ancho

| Compensación Vertical (alto) | Extra Pequeña <0.5" de alto |

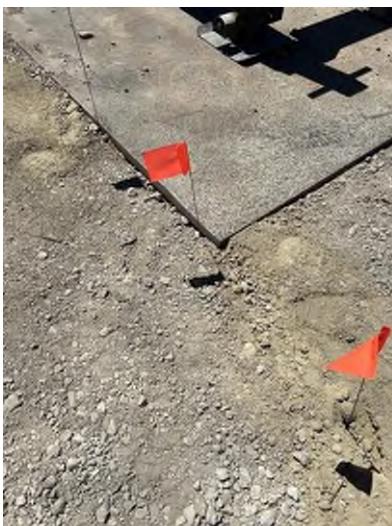
Foto 1

Ubicación en la Cuadrícula

147

2 pies

| Compensación Horizontal (ancho) | Extra Pequeña <0.5 de ancho |
| Compensación Vertical (alto) | Extra Pequeña <0.5" de alto |
| Orientación (dirección) | Norte a Sur |
