**Ref.: Informe Semanal de Inspección de Lixiviados para la Orden de Depuración  
Estipulada de Chiquita Canyon, LLC (Caso No. 6177-4), Condición 27(c)**

Adjunto: Registros de Inspecciones de Lixiviados del 28 de julio al 3 de agosto de 2025

# **4050 - Inspección de Filtraciones/Acumulaciones de Lixiviados de Chiquita**

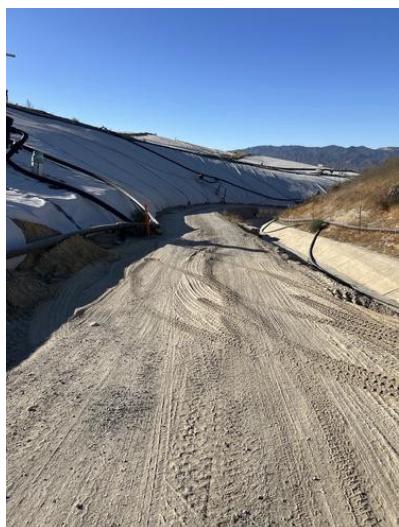
Foto 1

No

Calle perimetral del lado oeste.

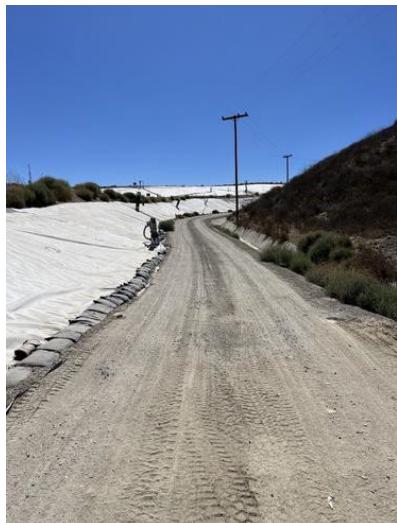
Foto 1

No

Calle perimetral del norte.

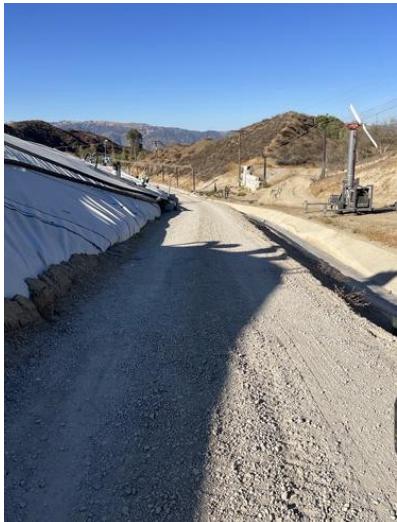
Foto 1

No

Calle perimetral del lado oeste.

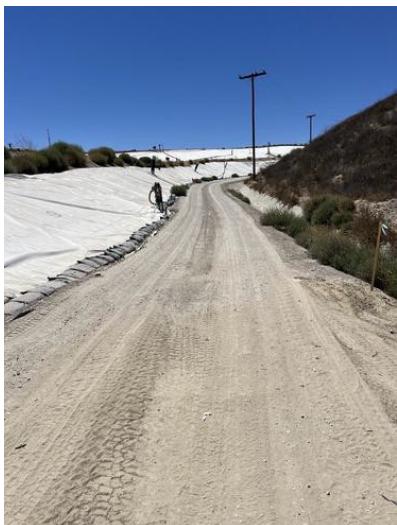
Foto 1

No

Calle perimetral del norte.

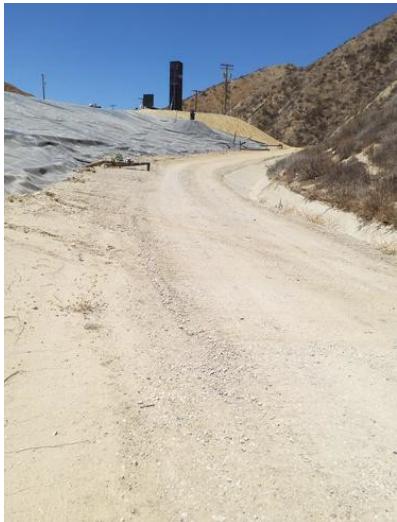
Foto 1

No

Calle perimetral del norte

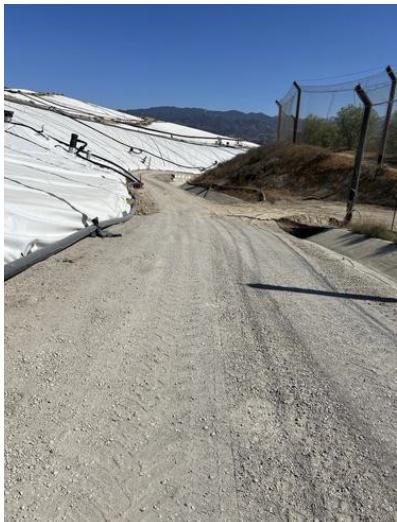
Foto 1

No

Calle perimetral del lado oeste

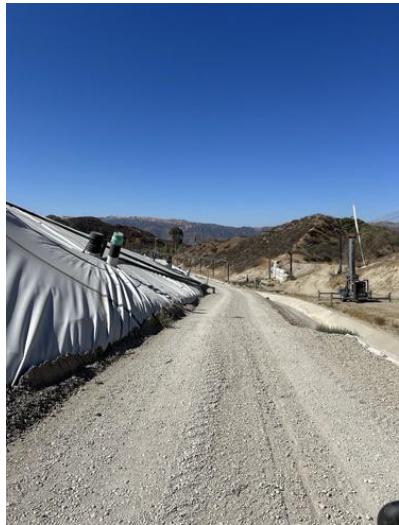
Foto 1

No

Calle perimetral del lado oeste

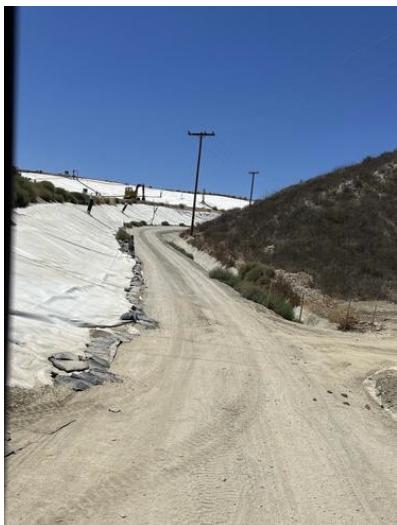
Foto 1

No

Calle perimetral del lado norte

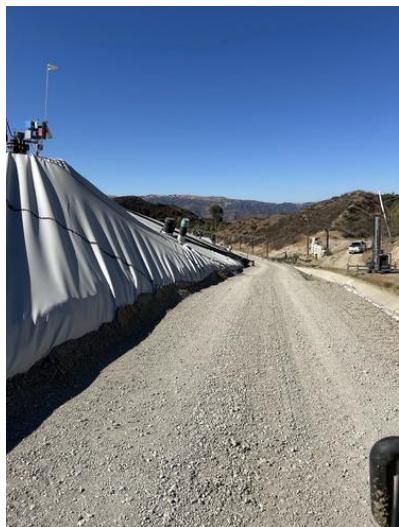
Foto 1

No

Calle perimetral del lado oeste

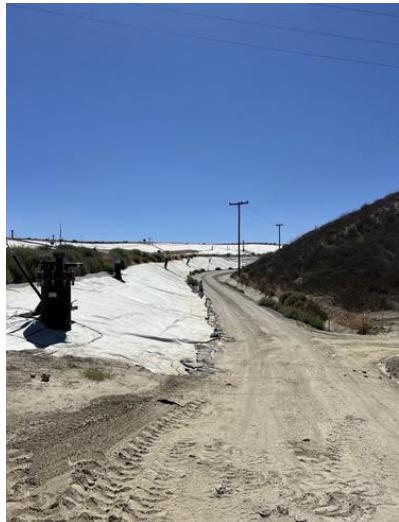
Foto 1

No

Calle perimetral del lado norte

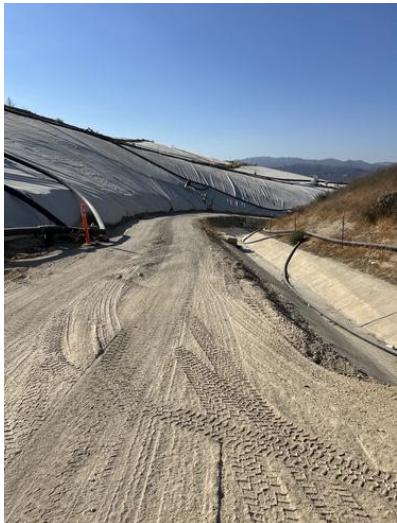
Foto 1

No

Calle perimetral del lado oeste

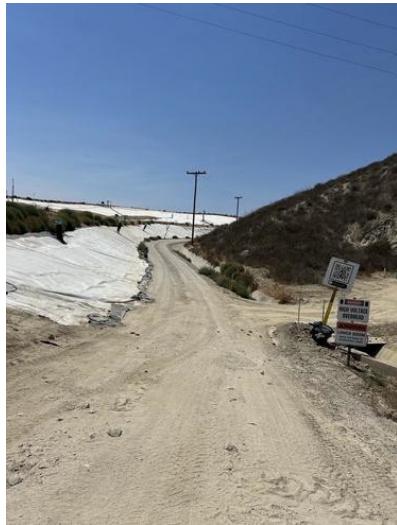
Foto 1

No

Calle perimetral del lado norte

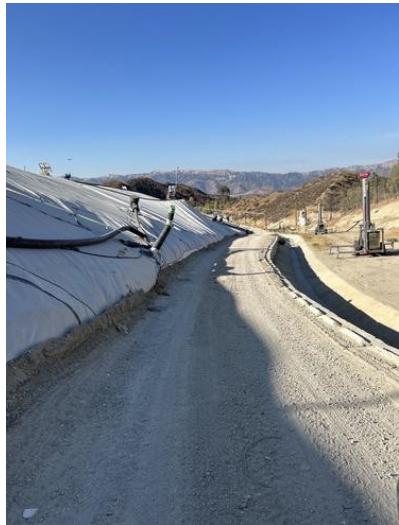
Foto 1

No

Calle perimetral del lado oeste.

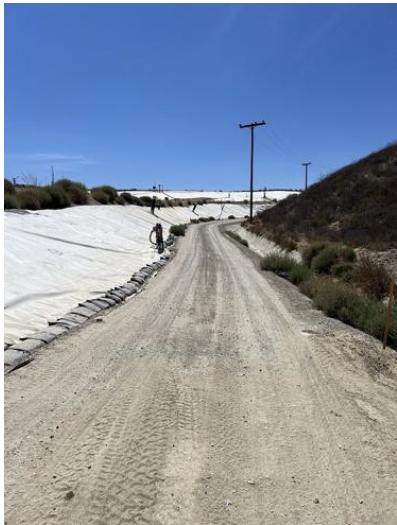
Foto 1

No

Calle perimetral del norte.
