Ref.: Informe Semanal de Inspección de Lixiviados de Chiquita Canyon, LLC para la Orden de Depuración Estipulada (Caso No.: 6177-4), Condición 27(c)

Adjunto: Registros de Inspecciones de Lixiviados del 4 de agosto al 10 de agosto de 2025

4050 - Inspección de Filtraciones/Acumulaciones de Lixiviados de Chiquita

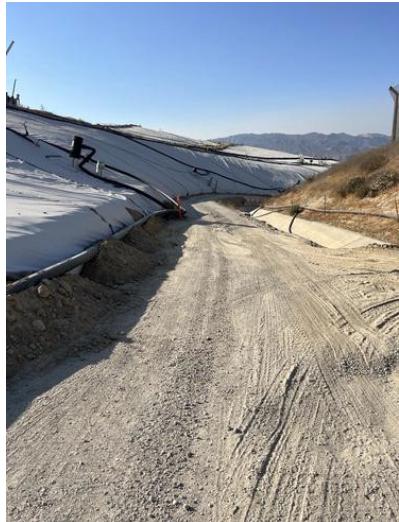
Foto 1

No

Calle perimetral del lado oeste.

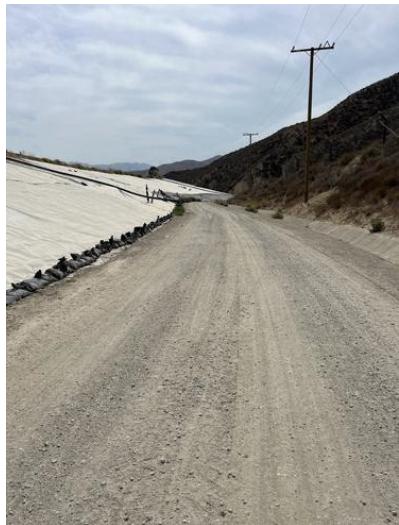
Foto 1

No

Calle perimetral del norte.

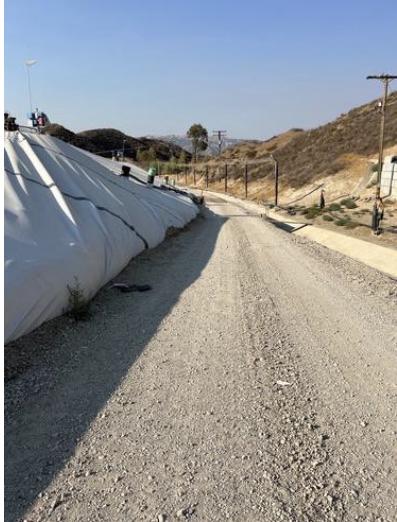
Foto 1

No

Calle perimetral del lado oeste.

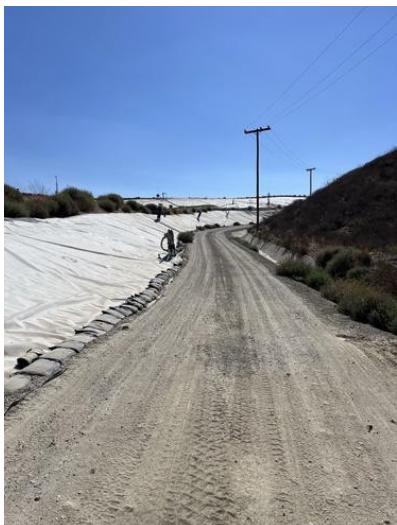
Foto 1

No

Calle perimetral del norte.

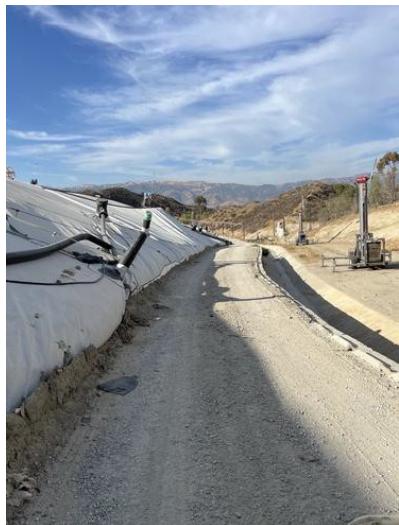
Foto 1

No

Calle perimetral del lado oeste.

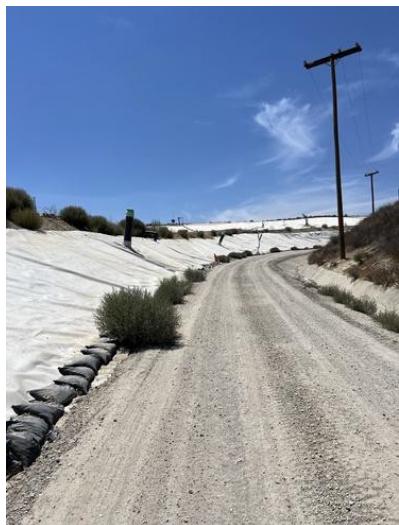
Foto 1

No

Calle perimetral del norte.

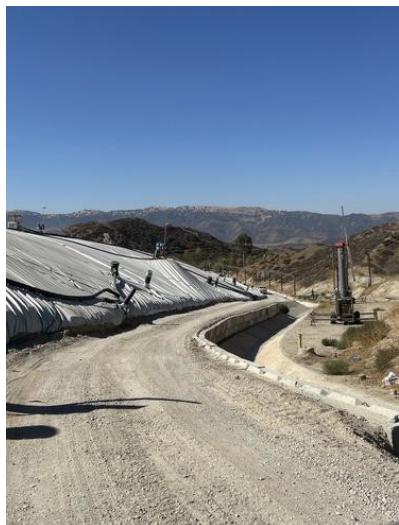
Foto 1

No

Calle perimetral del lado oeste

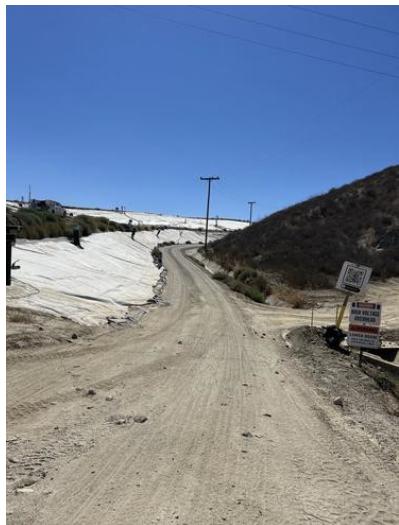
Foto 1

No

Calle perimetral del lado oeste

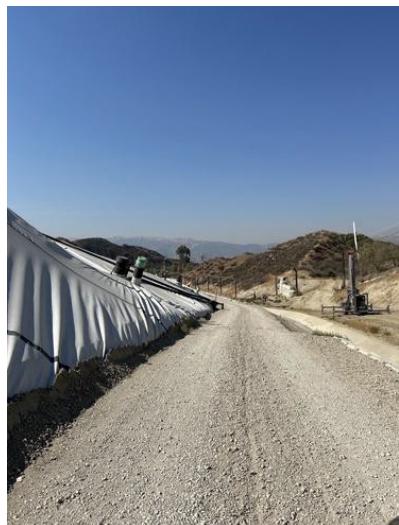
Foto 1

No

Calle perimetral del lado oeste

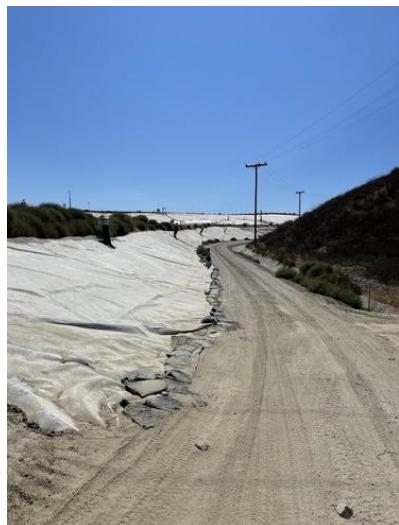
Foto 1

No

Calle perimetral del lado norte

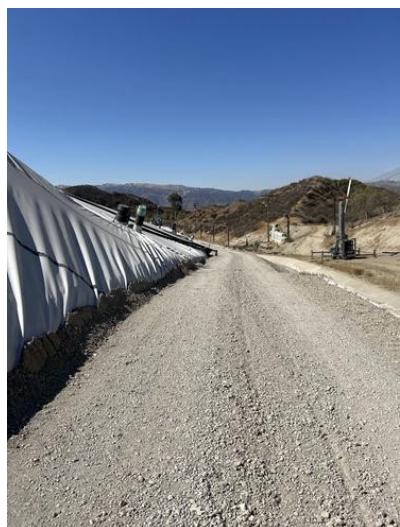
Foto 1

No

Calle perimetral del lado oeste

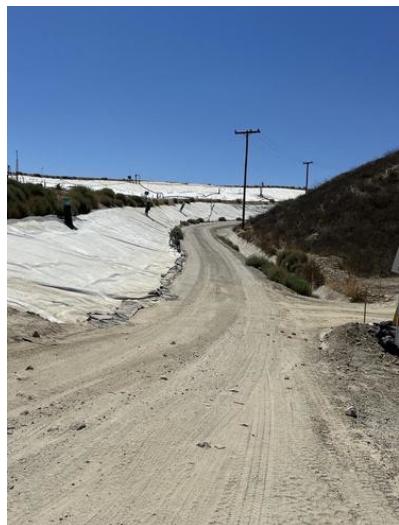
Foto 1

No

Calle perimetral del lado norte

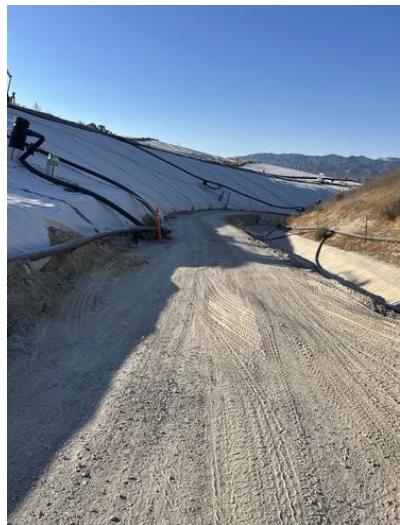
Foto 1

No

Calle perimetral del lado oeste.

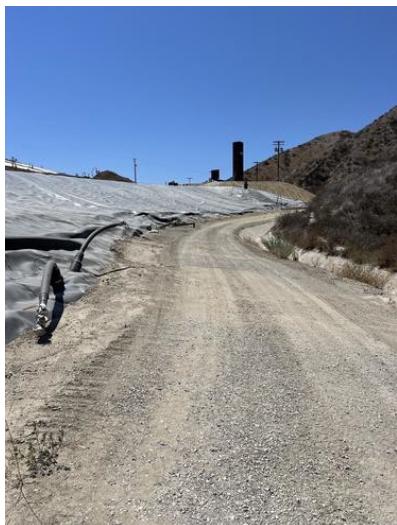
Foto 1

No

Calle perimetral del norte.
