Ref.: Informe Semanal de Inspecciones de Lixiviados de Chiquita Canyon, LLC para la Orden de Depuración Estipulada (Caso No. 6177-4), Condición 27(c)

Adjunto: Registros de Inspecciones de Lixiviados del 11 de agosto al 17 de agosto de 2025

4050 - Inspección de Filtraciones/Acumulaciones de Lixiviados de Chiquita

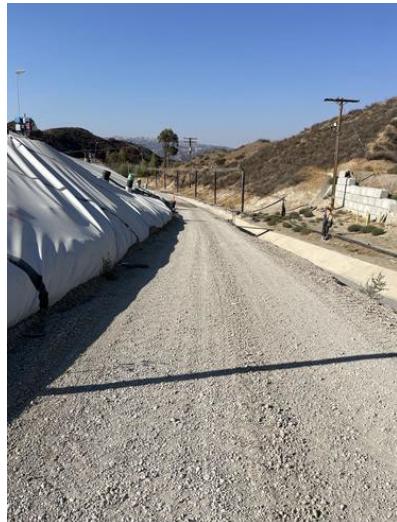
Foto 1

No

Calle perimetral del lado oeste.

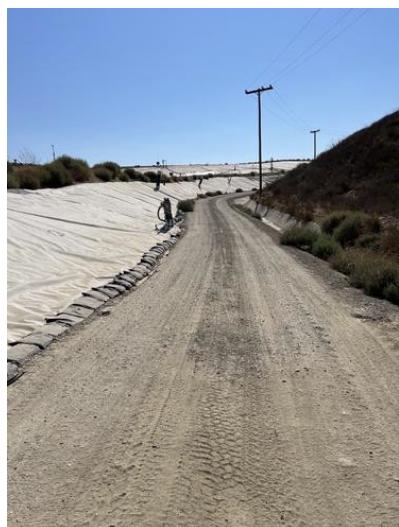
Foto 1

No

Calle perimetral del norte.

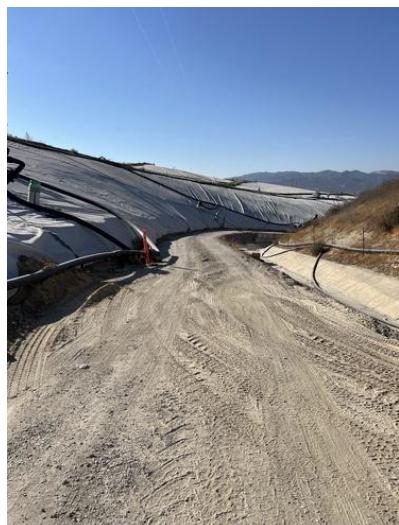
Foto 1

No

Calle perimetral del lado oeste.

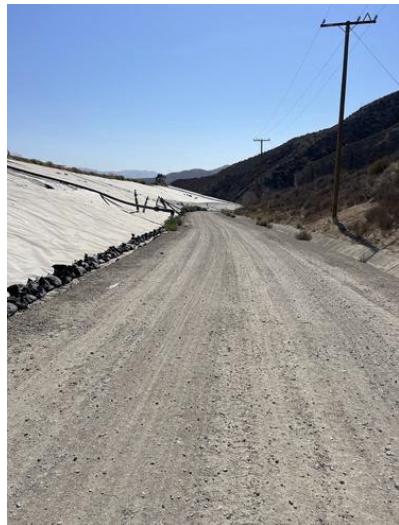
Foto 1

No

Calle perimetral del norte.

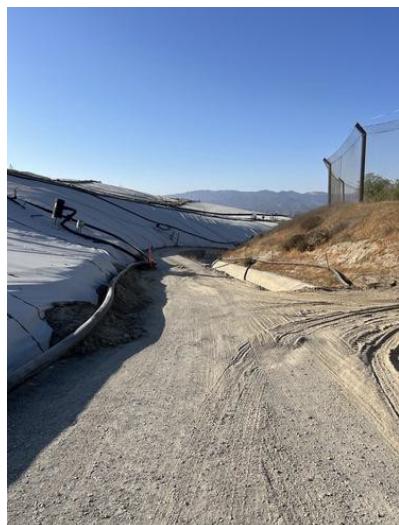
Foto 1

No

Calle perimetral del lado oeste.

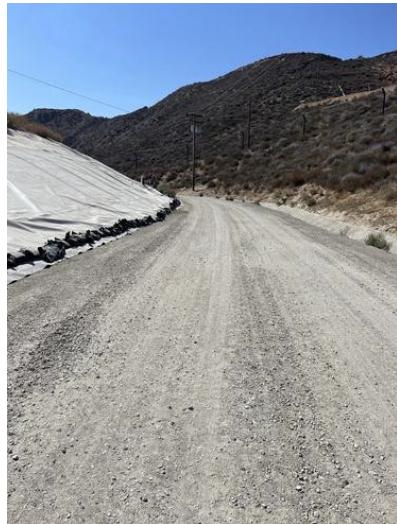
Foto 1

No

Calle perimetral del norte.

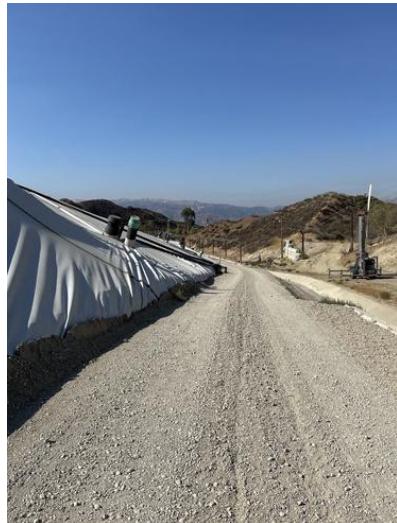
Foto 1

No

Calle perimetral del lado oeste

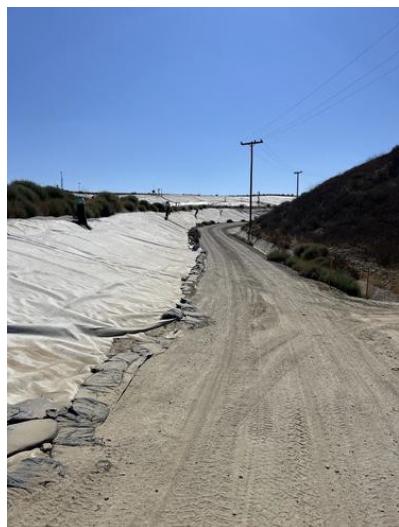
Foto 1

No

Calle perimetral del lado norte

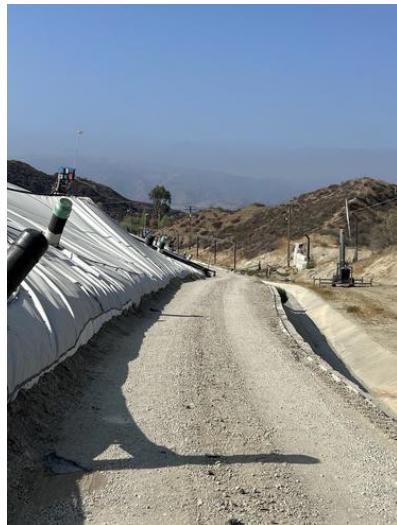
Foto 1

No

Calle perimetral del lado oeste

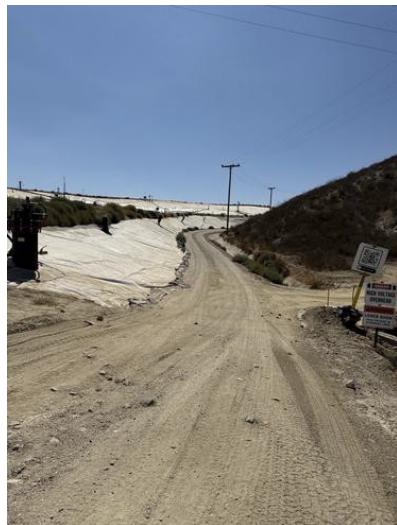
Foto 1

No

Calle perimetral del lado norte

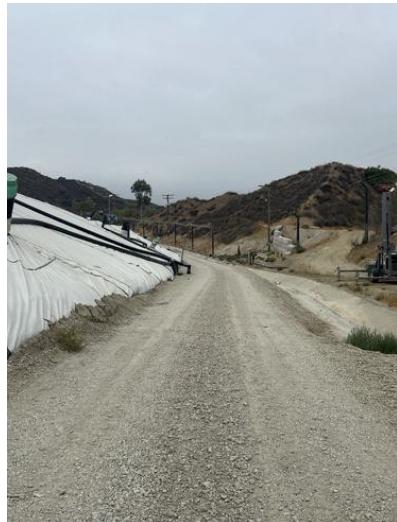
Foto 1

No

Calle perimetral del lado oeste

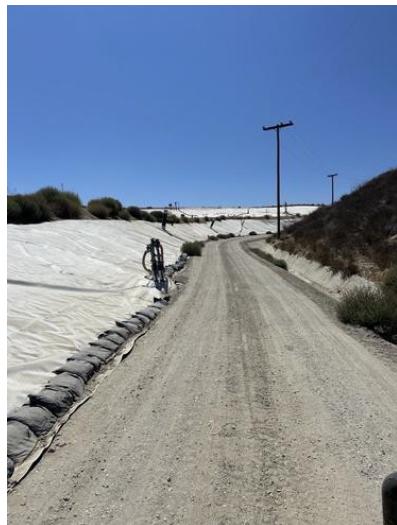
Foto 1

No

Calle perimetral del lado norte

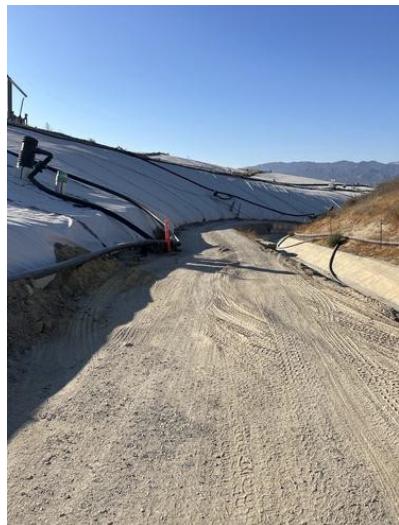
Foto 1

No

Calle perimetral del lado oeste.

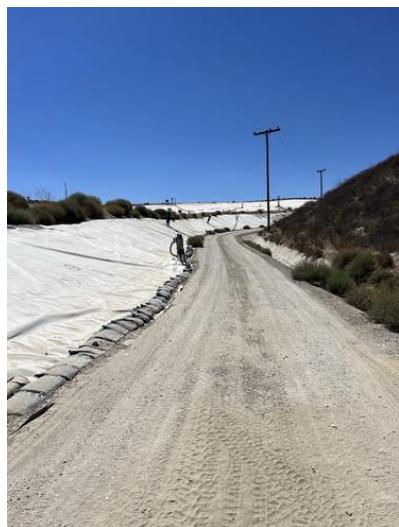
Foto 1

No

Calle perimetral del norte.
