Ref.: Informe de Inspección Semanal de Lixiviado de Chiquita Canyon, LLC sobre el Orden de Depuración Estipulado (Caso No. 6177-4), Condición 27(c)

Adjunto: Registros de Inspecciones de Lixiviados del 18 de agosto al 24 de agosto de 2025

4050 - Inspección de Filtraciones/Acumulaciones de Lixiviados de Chiquita

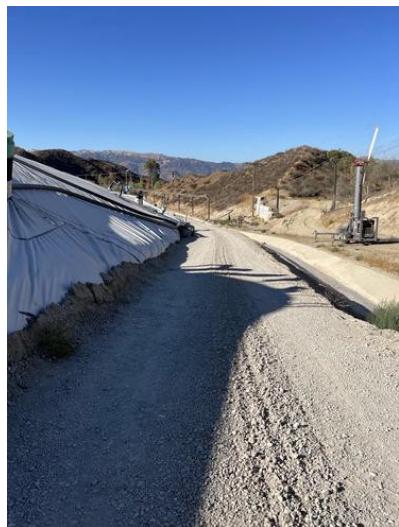
Foto 1

¿Se localizó la filtración/acumulación de lixiviados?

No

Calle perimetral del lado oeste.

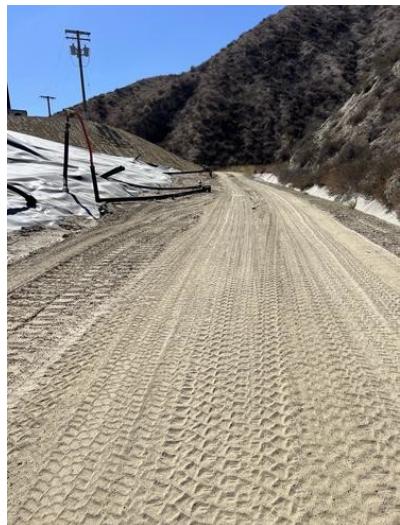
Foto 1

¿Se localizó la filtración/acumulación de lixiviados?

No

Calle perimetral del norte.

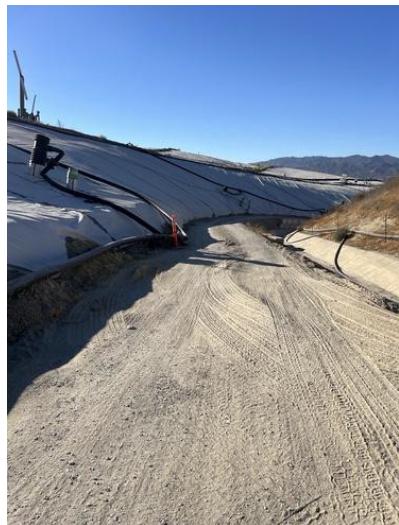
Foto 1

¿Se localizó la filtración/acumulación de lixiviados?

No

Calle perimetral del lado oeste.

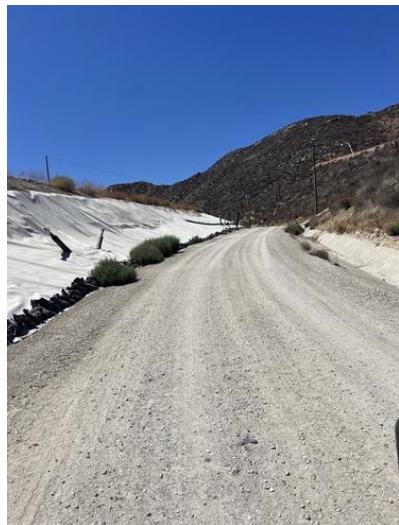
Foto 1

¿Se localizó la filtración/acumulación de lixiviados?

No

Calle perimetral del norte.

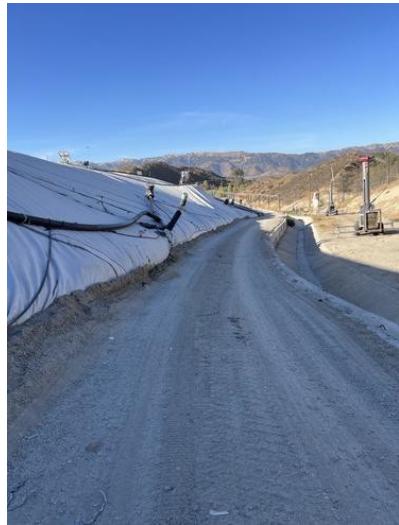
Foto 1

¿Se localizó la filtración/acumulación de lixiviados?

No

Calle perimetral del lado oeste.

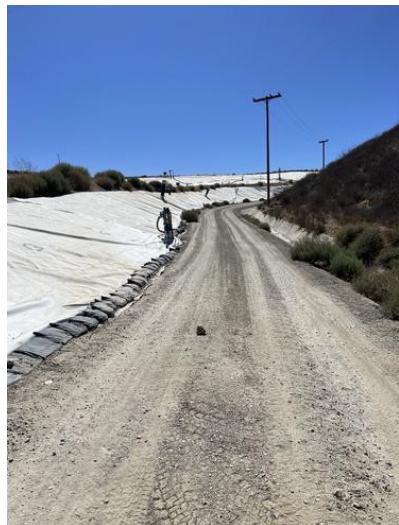
Foto 1

¿Se localizó la filtración/acumulación de lixiviados?

No

Calle perimetral del norte.

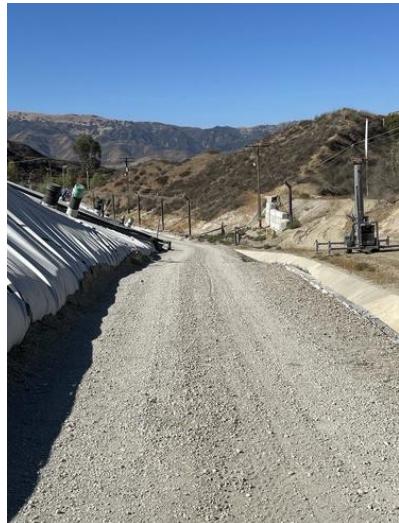
Foto 1

¿Se localizó la filtración/acumulación de lixiviados?

No

Calle perimetral del lado oeste

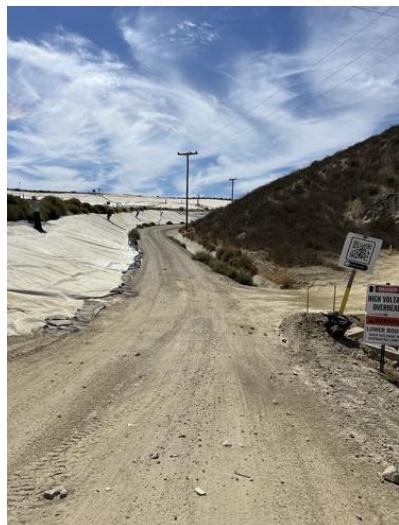
Foto 1

¿Se localizó la filtración/acumulación de lixiviados?

No

Calle perimetral del lado norte

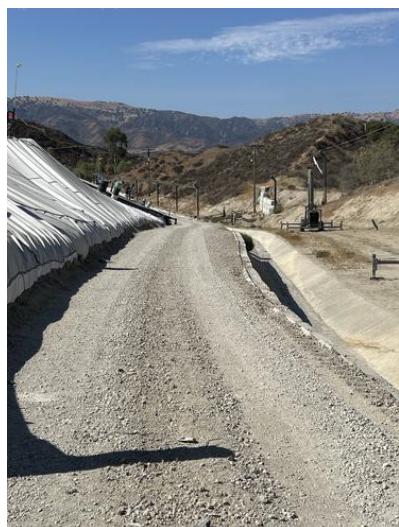
Foto 1

¿Se localizó la filtración/acumulación de lixiviados?

No

Calle perimetral del lado oeste

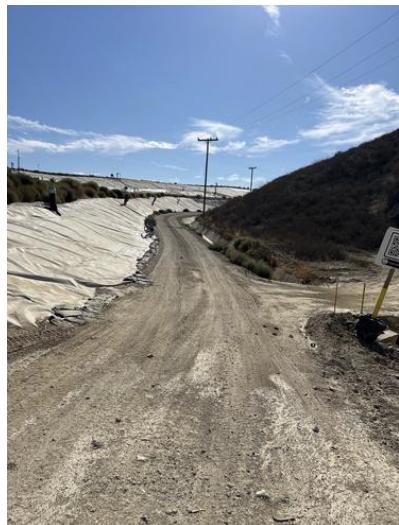
Foto 1

¿Se localizó la filtración/acumulación de lixiviados?

No

Calle perimetral del lado norte

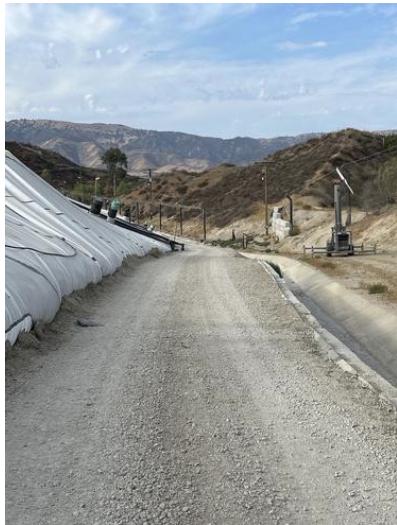
Foto 1

¿Se localizó la filtración/acumulación de lixiviados?

No

Calle perimetral del lado oeste

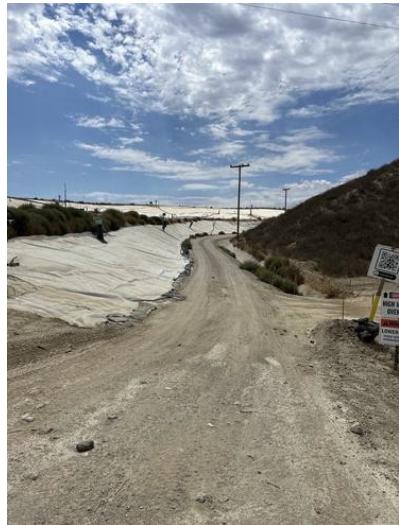
Foto 1

¿Se localizó la filtración/acumulación de lixiviados?

No

Calle perimetral del lado norte

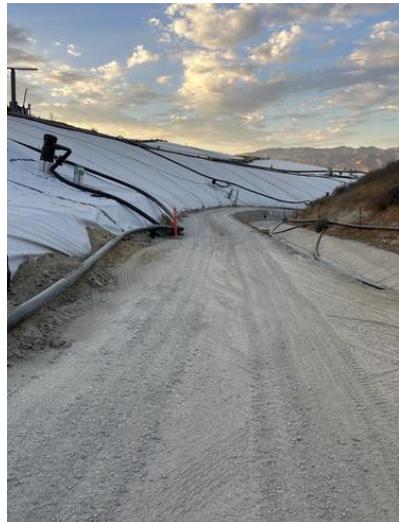
Foto 1

¿Se localizó la filtración/acumulación de lixiviados?

No

Calle perimetral del lado oeste.

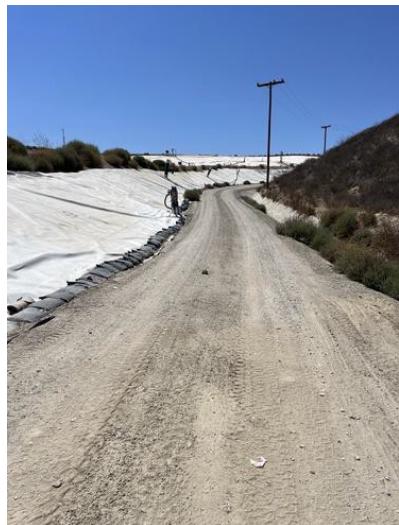
Foto 1

¿Se localizó la filtración/acumulación de lixiviados?

No

Calle perimetral del norte.
