CHIQUITA CANYON
Una Empresa Waste Connections

**Ref.: Informe de Inspección Semanal de Lixiviado de Chiquita Canyon, LLC sobre el
Orden de Depuración Estipulado (Caso No. 6177-4), Condición 27(c)**

Adjunto: Registros de Inspecciones de Lixiviados del 25 de agosto al 31 de agosto de 2025

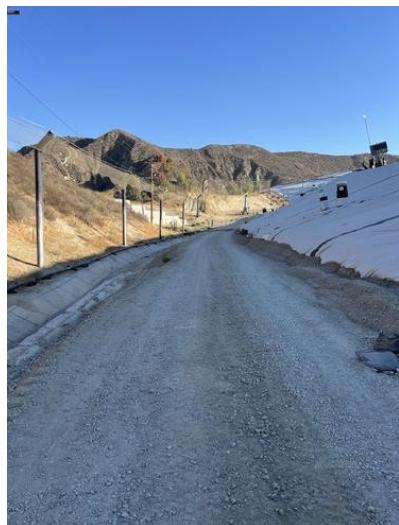
Foto 1

No

Calle perimetral del lado oeste.

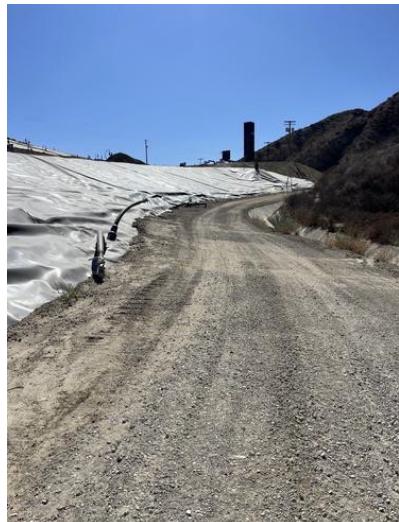
Foto 1

No

Calle perimetral del norte.

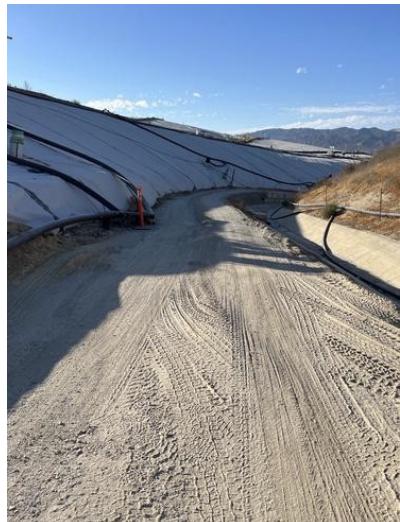
Foto 1

No

Calle perimetral del lado oeste.

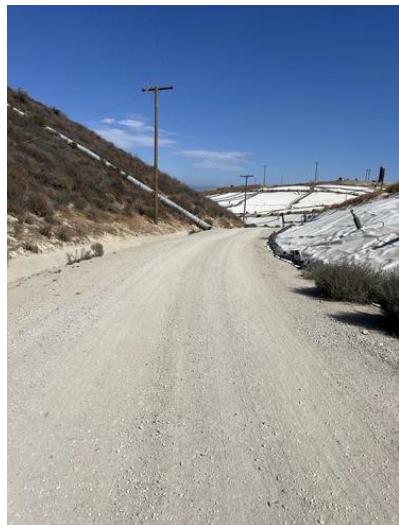
Foto 1

No

Calle perimetral del norte.

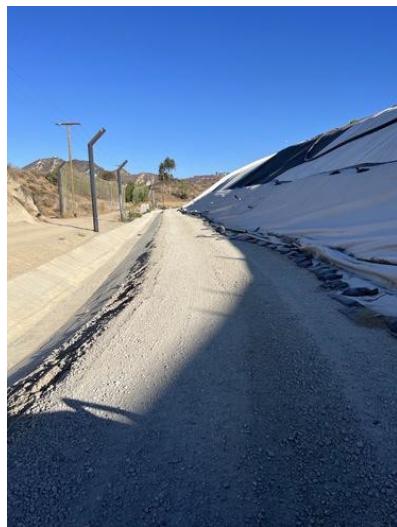
Foto 1

No

Calle perimetral del lado oeste.

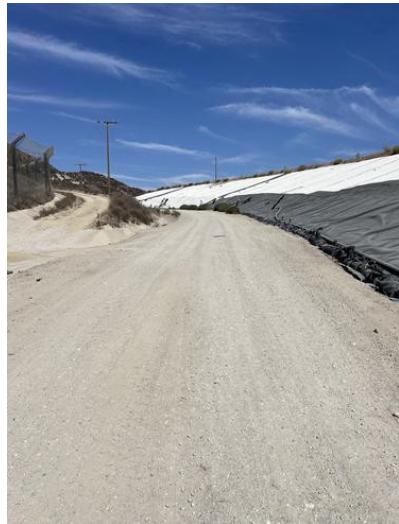
Foto 1

No

Calle perimetral del norte.

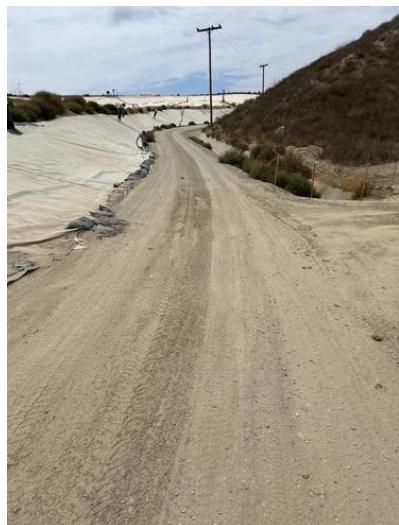
Foto 1

No

Calle perimetral del lado norte

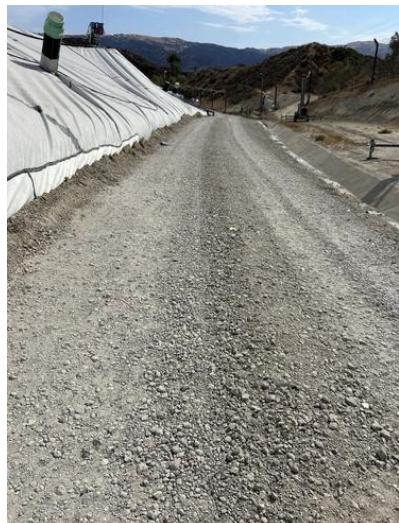
Foto 1

No

Calle perimetral del lado oeste

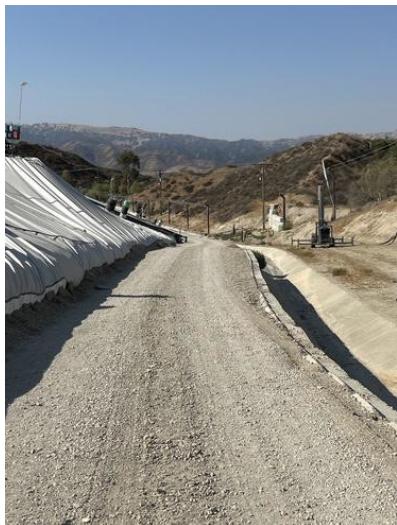
Foto 1

No

Calle perimetral del lado oeste

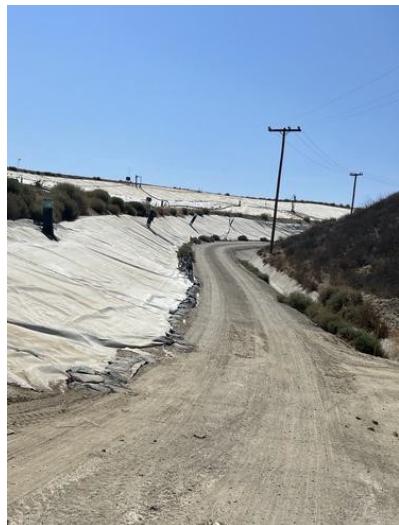
Foto 1

No

Calle perimetral del lado norte

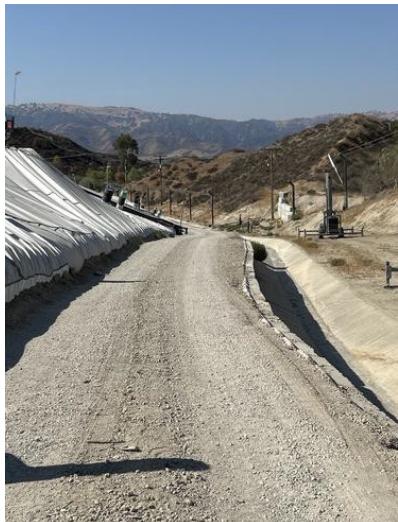
Foto 1

No

Calle perimetral del lado oeste

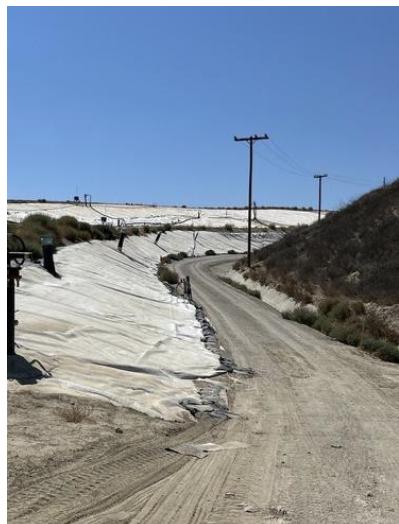
Foto 1

No

Calle perimetral del lado norte

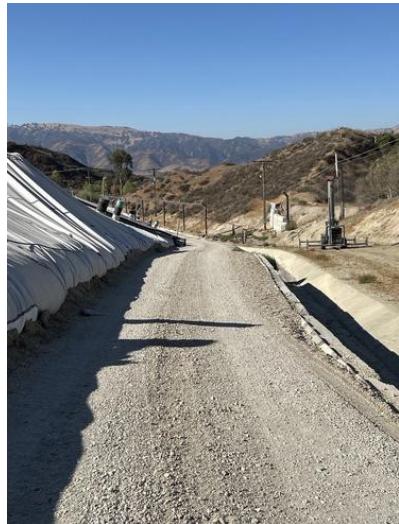
Foto 1

No

Calle perimetral del lado oeste

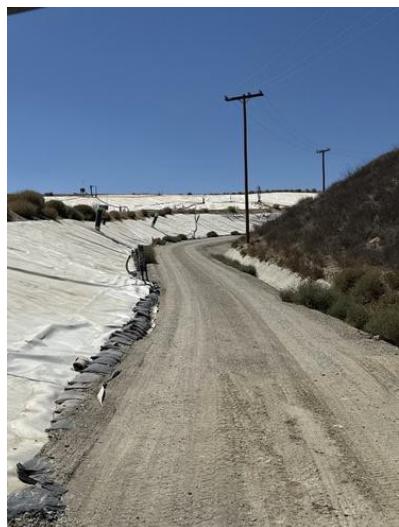
Foto 1

No

Calle perimetral del lado norte
