**Ref.: Informe de Inspección Semanal de Lixiviado de Chiquita Canyon, LLC
sobre el Orden de Depuración Estipulado (Caso No. 6177-4), Condición
27(c)**

4050 - Inspección de Filtraciones/Acumulaciones de Lixiviados de Chiquita

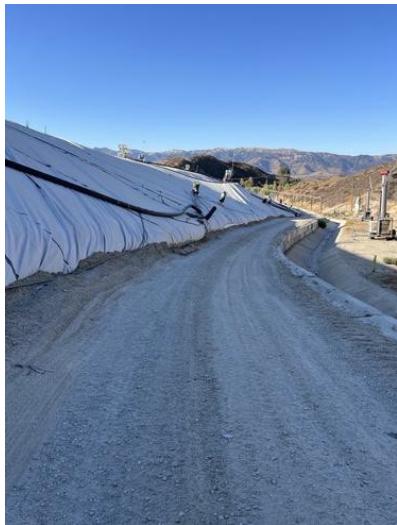
Foto 1

No

Calle perimetral del lado oeste.

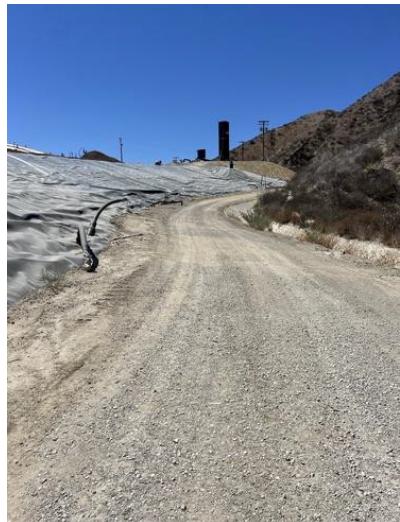
Foto 1

No

Calle perimetral del norte.

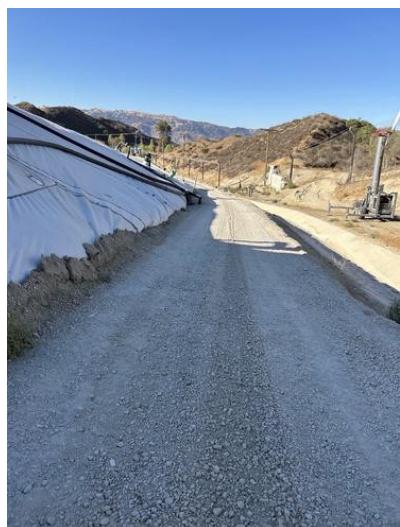
Foto 1

No

Calle perimetral del lado oeste.

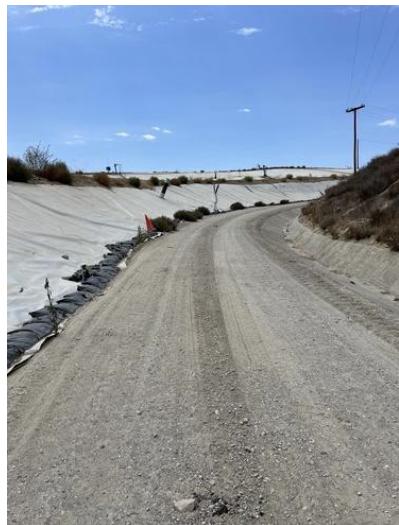
Foto 1

No

Calle perimetral del norte.

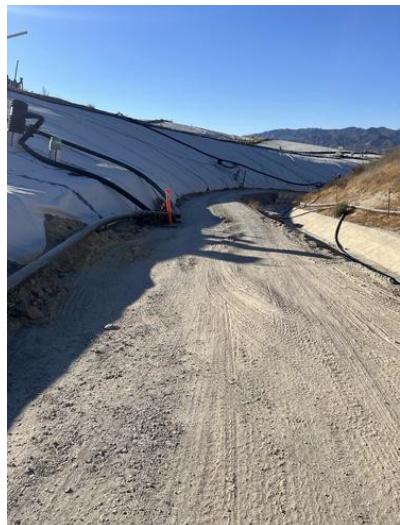
Foto 1

No

Calle perimetral del lado oeste.

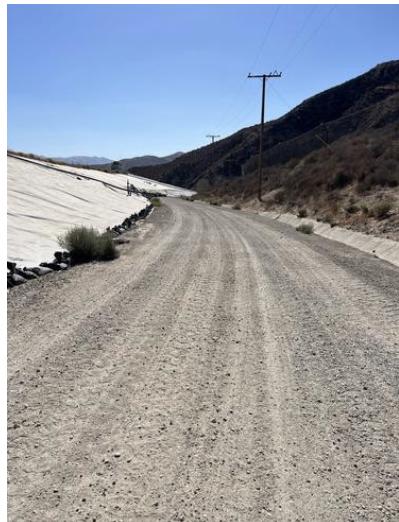
Foto 1

No

Calle perimetral del norte.

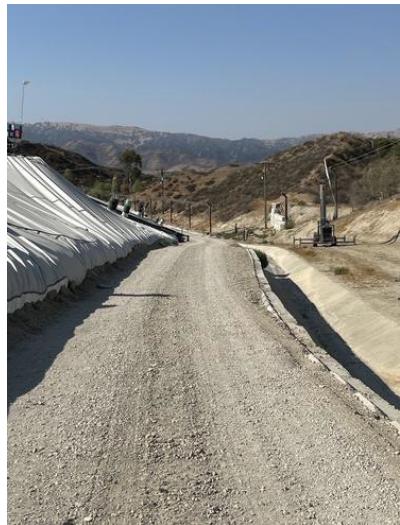
Foto 1

No

Calle perimetral del lado oeste.

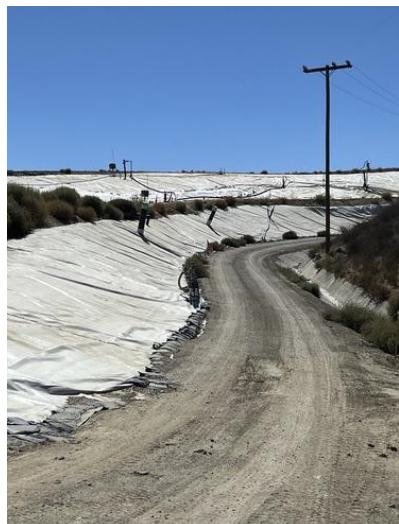
Foto 1

No

Calle perimetral del lado norte

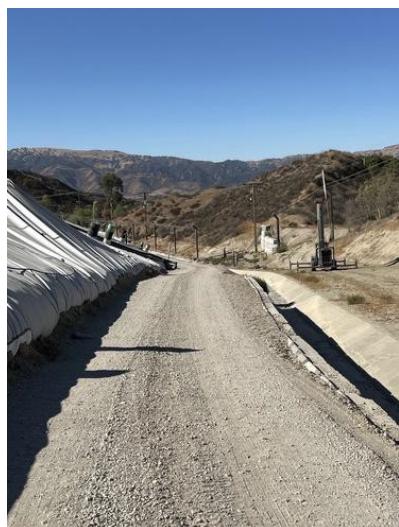
Foto 1

No

Calle perimetral del lado oeste

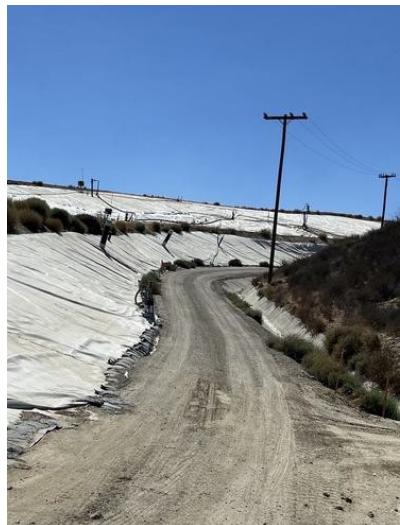
Foto 1

No

Calle perimetral del lado norte

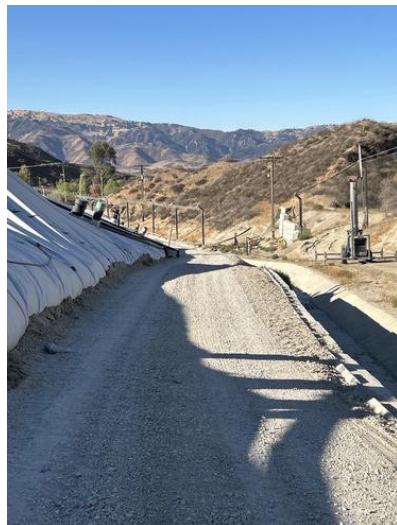
Foto 1

No

Calle perimetral del lado oeste

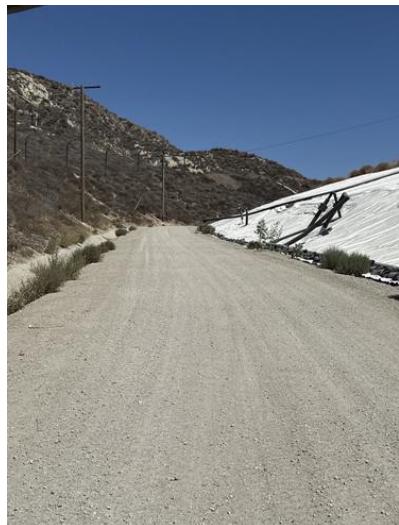
Foto 1

No

Calle perimetral del lado norte

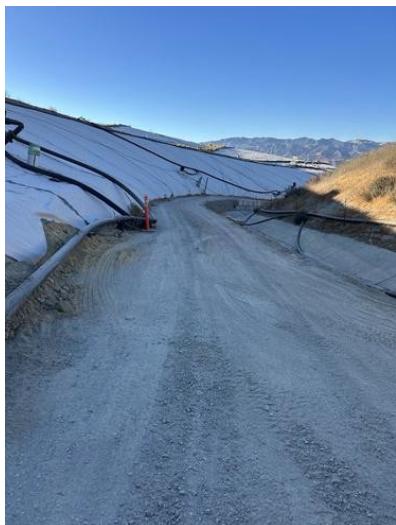
Foto 1

No

Calle perimetral del lado oeste.

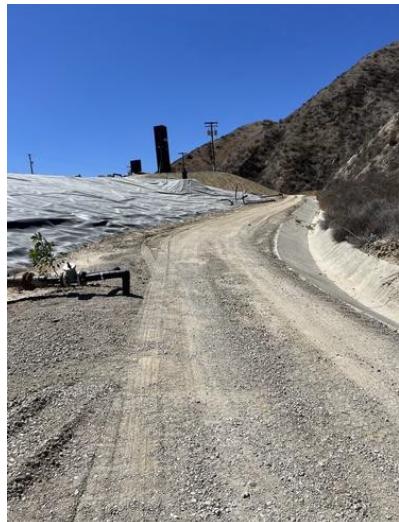
Foto 1

No

Calle perimetral del norte.
