Ref.: Informe de Inspección Semanal de Lixiviado de Chiquita Canyon, LLC sobre el Orden de Depuración Estipulado (Caso No. 6177-4), Condición 27(c)

4050 - Inspección de Filtraciones/Acumulaciones de Lixiviados de Chiquita

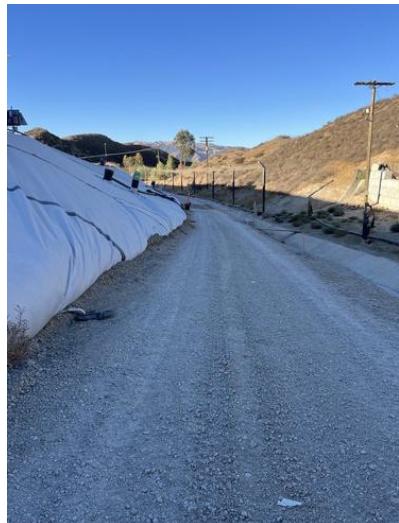
Foto 1

No

Calle perimetral del lado oeste.

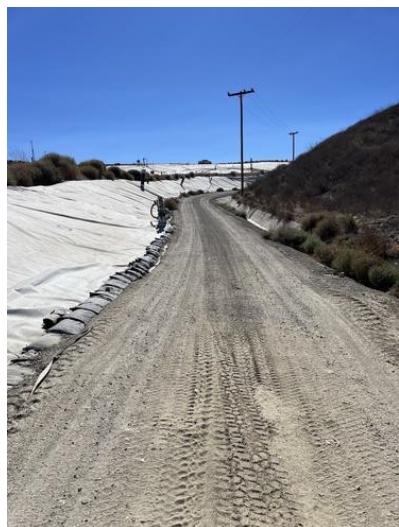
Foto 1

No

Calle perimetral del norte.

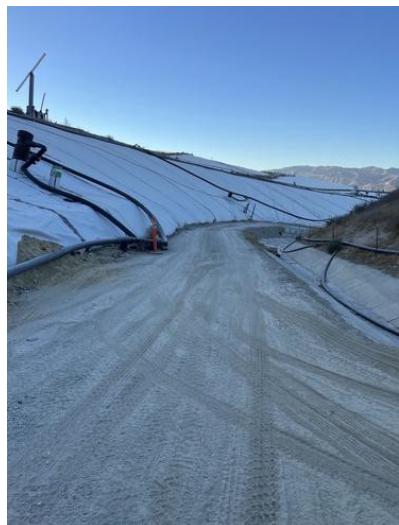
Foto 1

No

Calle perimetral del lado oeste.

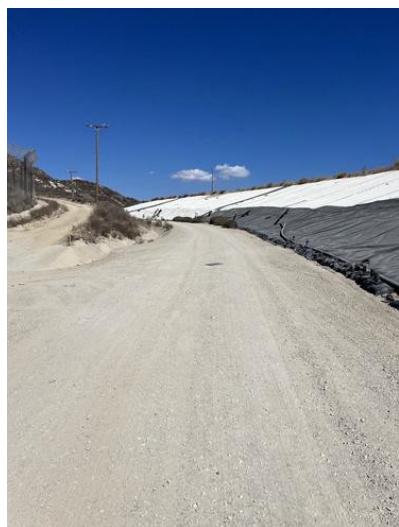
Foto 1

No

Calle perimetral del norte.

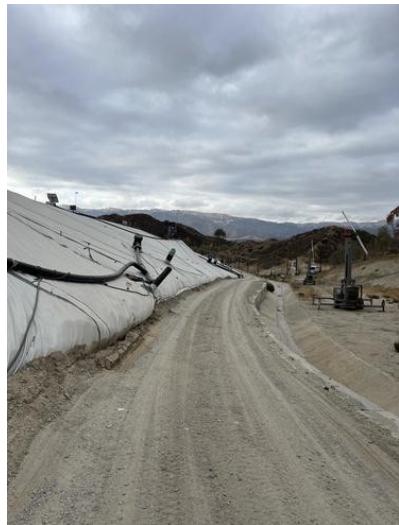
Foto 1

No

Calle perimetral del lado oeste.

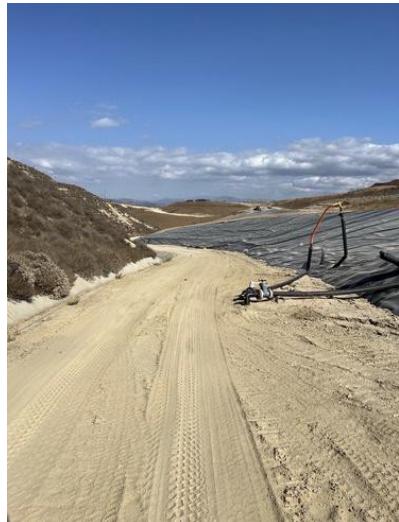
Foto 1

No

Calle perimetral del norte.

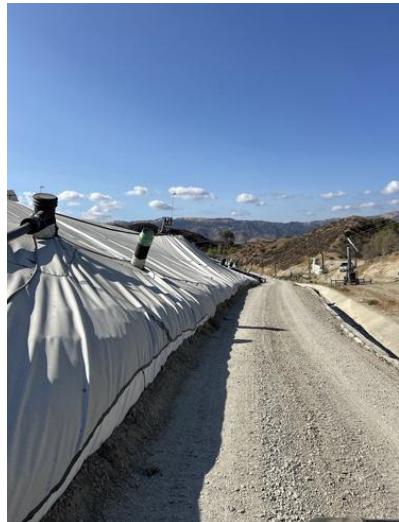
Foto 1

No

Calle perimetral del lado oeste

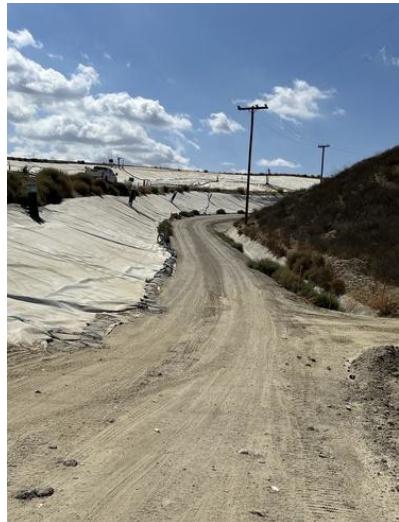
Foto 1

No

Calle perimetral del lado norte

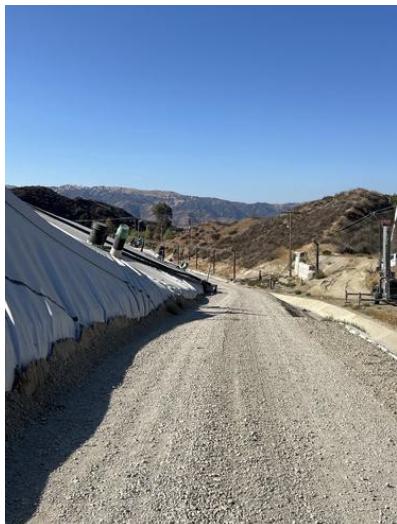
Foto 1

No

Calle perimetral del lado oeste

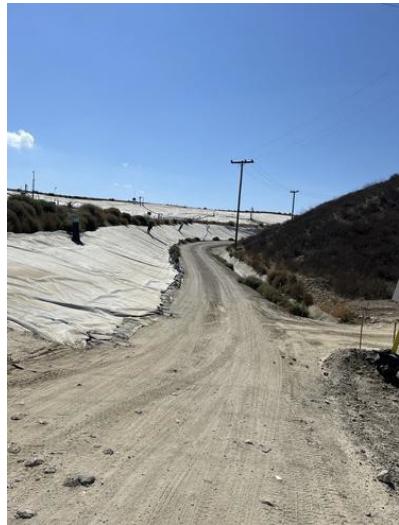
Foto 1

No

Calle perimetral del lado norte

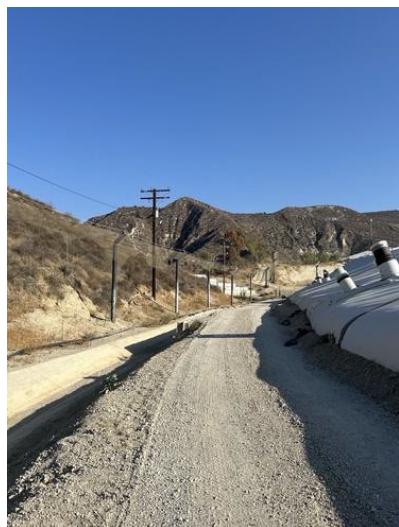
Foto 1

No

Calle perimetral del lado oeste

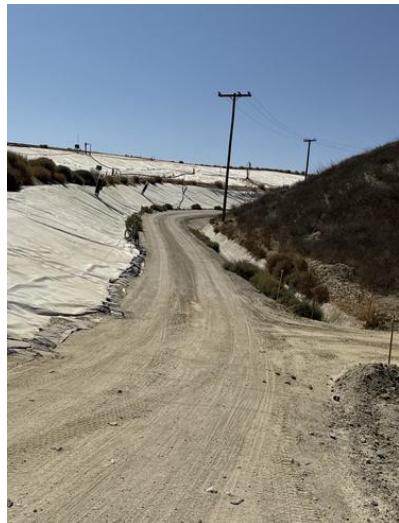
Foto 1

No

Calle perimetral del norte

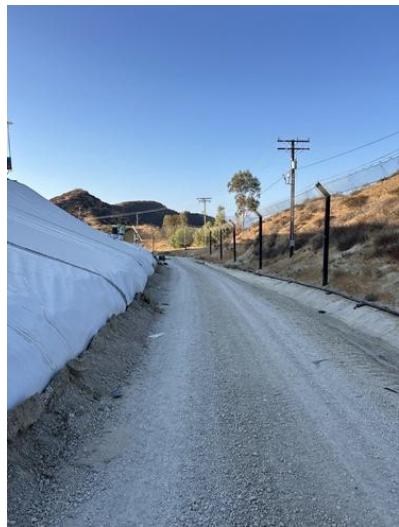
Foto 1

No

Calle perimetral del lado oeste.

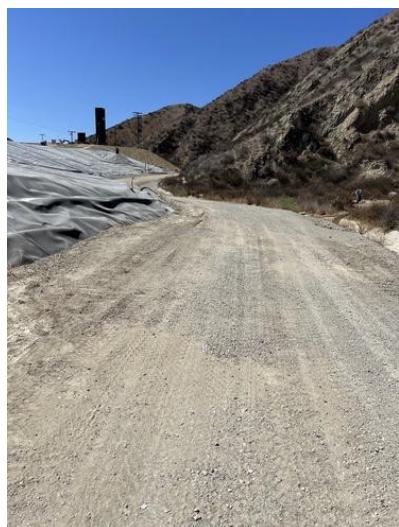
Foto 1

No

Calle perimetral del norte.
