Ref.: Informe de Inspección Semanal de Lixiviado de Chiquita Canyon, LLC sobre el Orden de Depuración Estipulado (Caso No. 6177-4), Condición 27(c)

Adjunto: Registros de Inspecciones de Lixiviados del 15 de septiembre al 21 de septiembre de 2025

4050 - Inspección de Filtraciones/Acumulaciones de Lixiviados de Chiquita

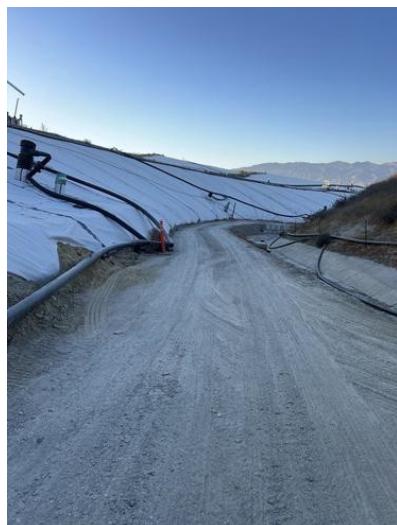
Foto 1

No

Calle perimetral del lado oeste.

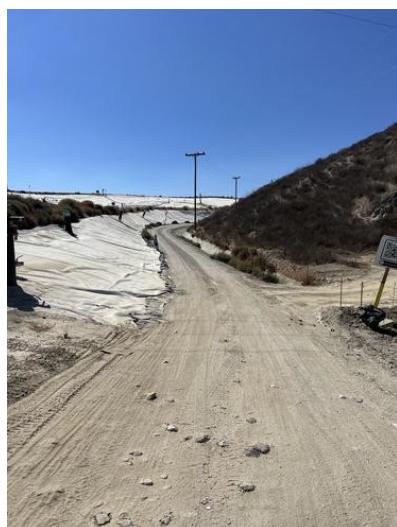
Foto 1

No

Calle perimetral del norte.

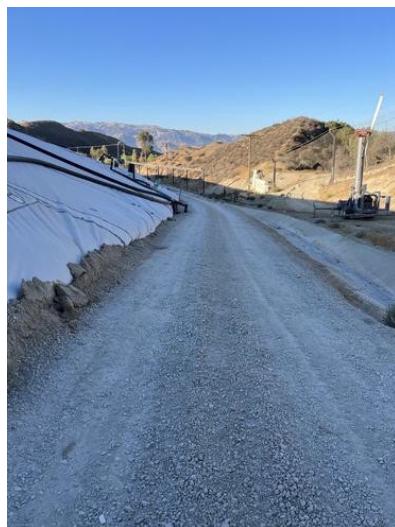
Foto 1

No

Calle perimetral del lado oeste.

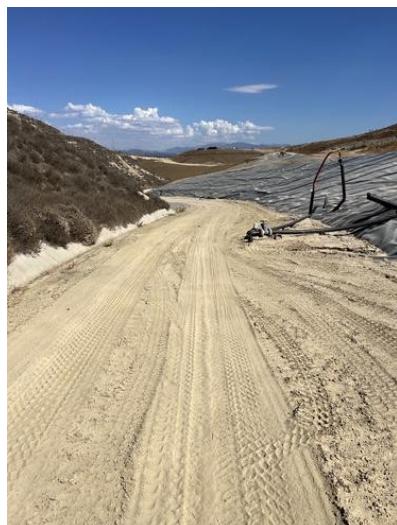
Foto 1

No

Calle perimetral del norte.

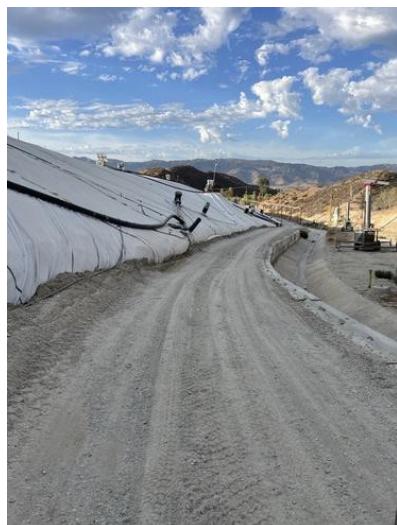
Foto 1

No

Calle perimetral del lado oeste.

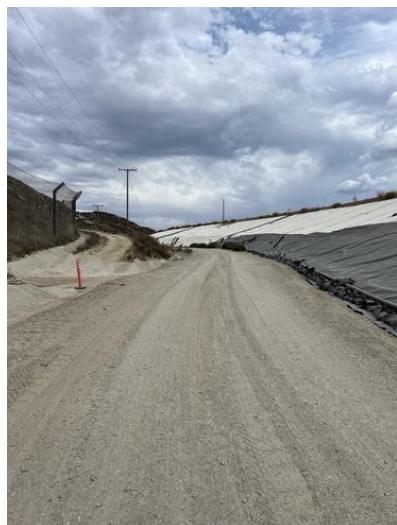
Foto 1

No

Calle perimetral del norte.

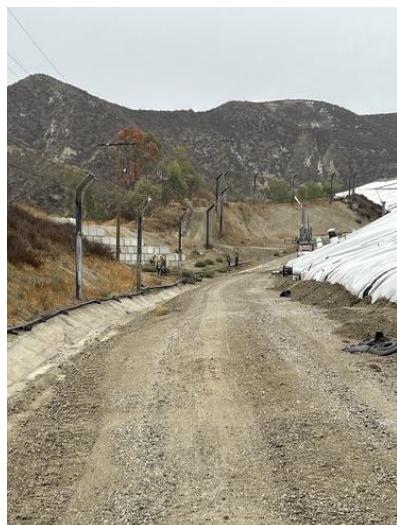
Foto 1

No

Calle perimetral del lado oeste

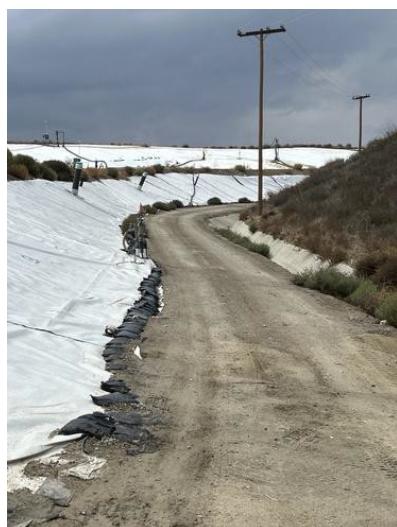
Foto 1

No

Calle perimetral del lado norte

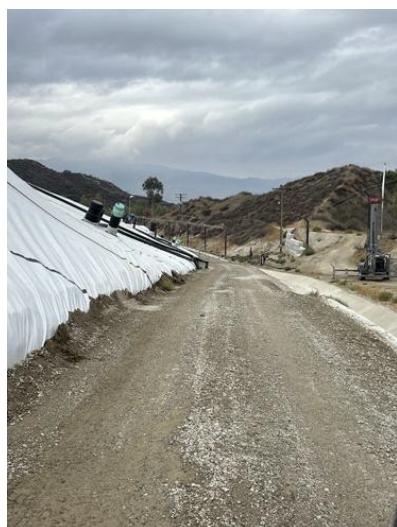
Foto 1

No

Calle perimetral del lado oeste

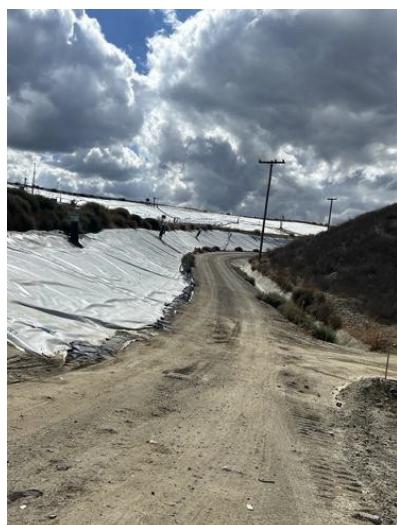
Foto 1

No

Calle perimetral del lado norte

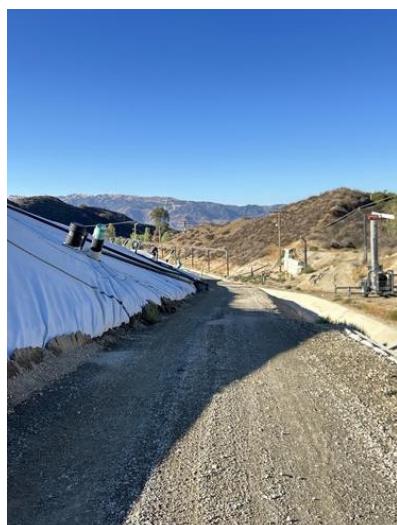
Foto 1

No

Calle perimetral del lado oeste

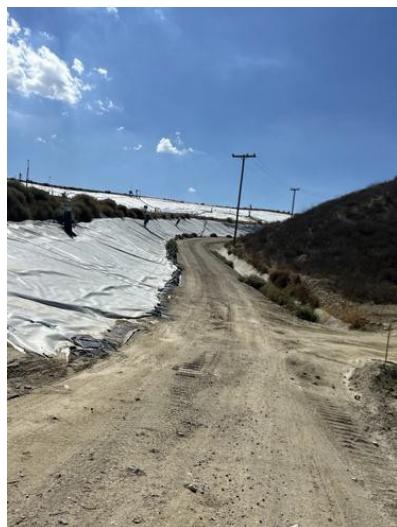
Foto 1

No

Calle perimetral del norte

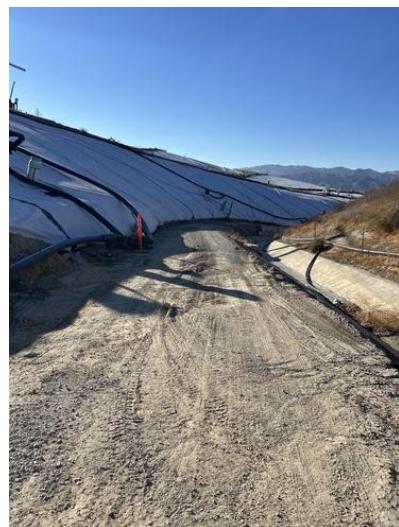
Foto 1

No

Calle perimetral del lado oeste.

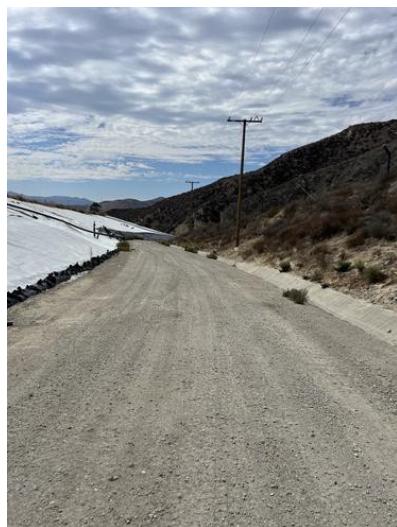
Foto 1

No

Calle perimetral del norte.
