Ref.: Informe Semanal de Chiquita Canyon, LLC sobre la Documentación y el Seguimiento de Problemas con las Cubiertas

4050 - Seguimiento de Fisuras y Grietas por Tensión en la Zona de Reacción de Chiquita

4050 - Inspección de Cubiertas Geosintéticas

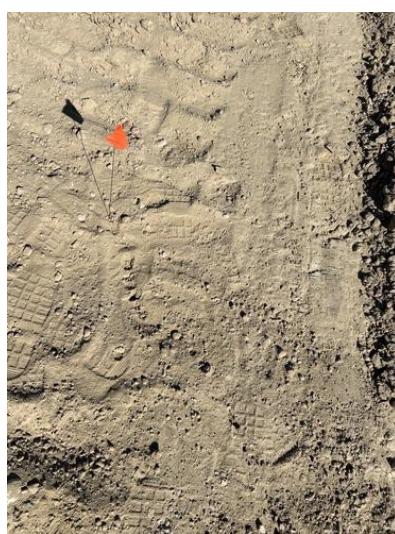
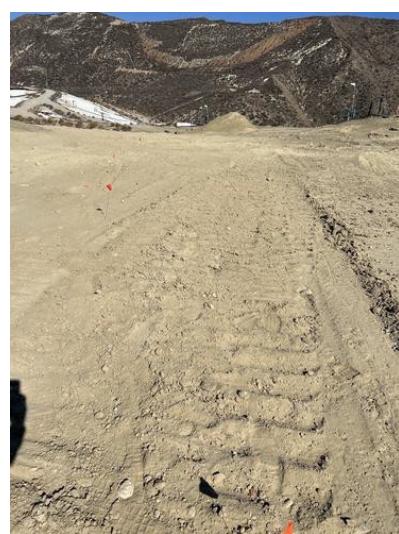
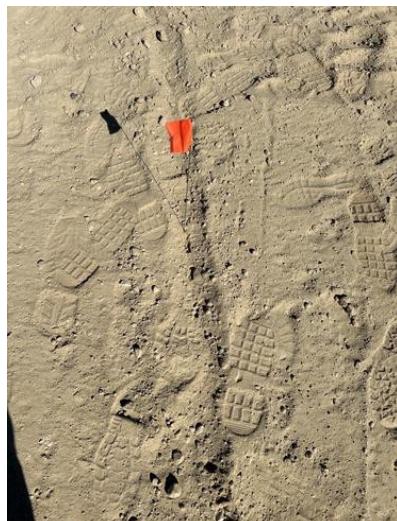
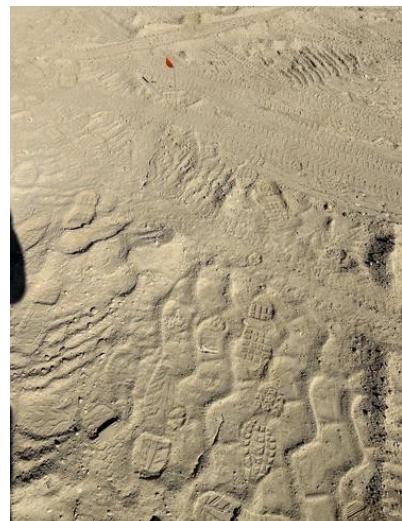
Ubicación en la Cuadrícula

147

Longitud de la grieta (en pies) o zona que contiene múltiples grietas (pies x pies)

60 pies x 5 pies

Ninguna grieta supera los 50 pies

Compensación Horizontal (ancho)

Pequeña 0.5-2" de ancho

Compensación Vertical (alto)

Extra Pequeña <0.5" de alto

Orientación (dirección)

Noroeste a Sudeste

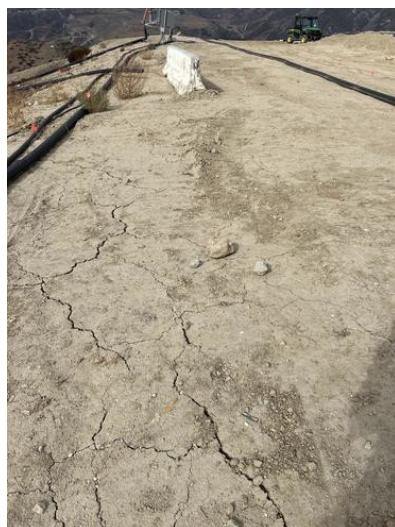
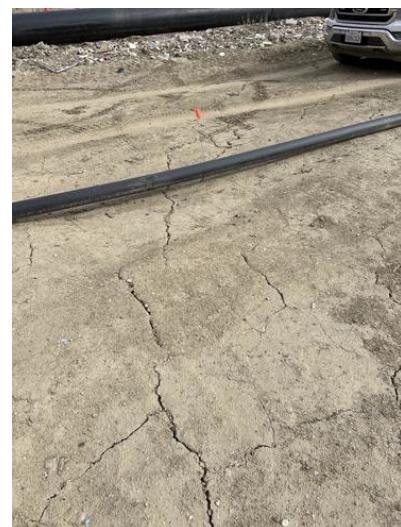
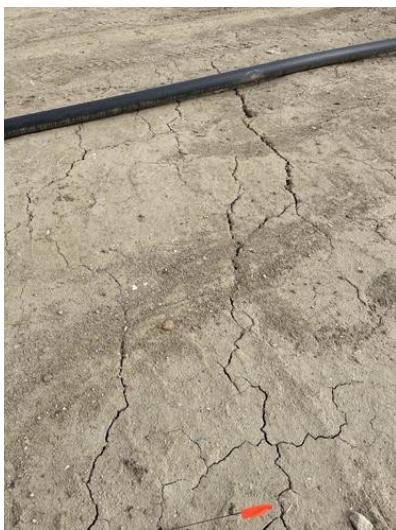
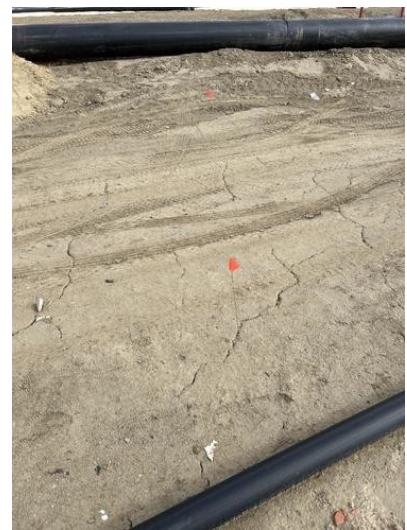
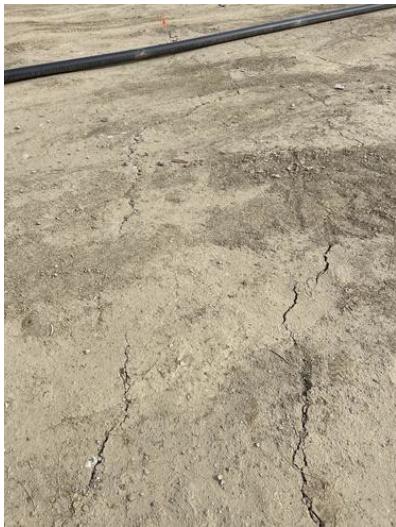
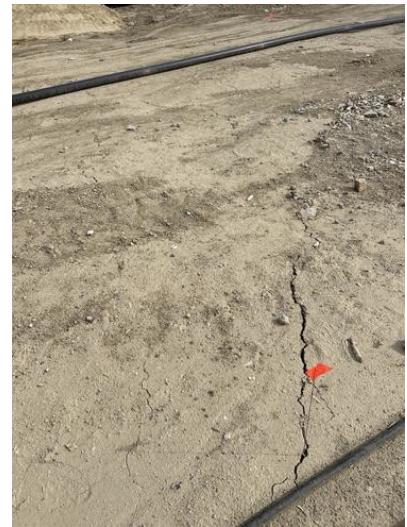
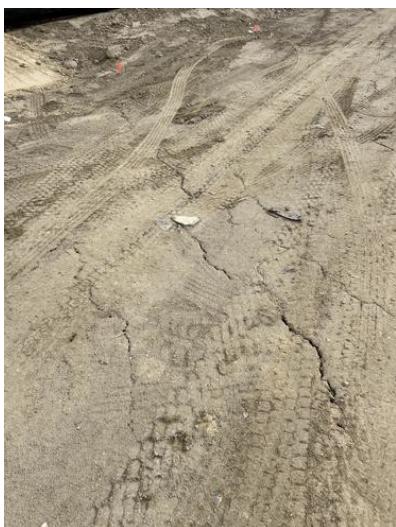
Ubicación en la Cuadrícula

164

Longitud de la grieta (en pies) o zona que contiene múltiples grietas (pies x pies)

Área de 75 pies x 20 pies

Varias grietas que pasan por el área. Siendo la grieta individual más larga de unos 20 pies

Compensación Horizontal (ancho)	Pequeña 0.5-2" de ancho
Compensación Vertical (alto)	Extra Pequeña <0.5" de alto
Orientación (dirección)	Noreste a Sudoeste

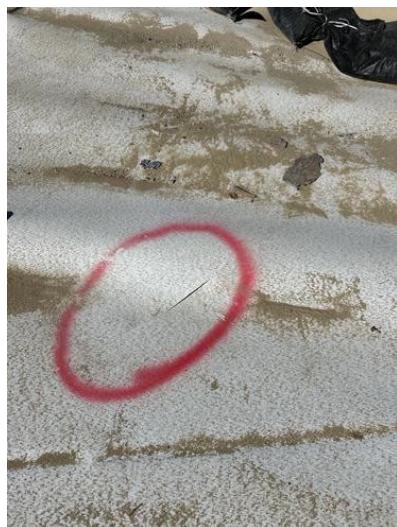
Foto 1

Los cortes del revestimiento deben emparcharse/soldarse por extrusión.
