**Ref.: Informe de Inspección Semanal de Lixiviado de Chiquita Canyon, LLC
sobre el Orden de Depuración Estipulado (Caso No. 6177-4), Condición 27(c)**

Adjunto: Registros de Inspecciones de Lixiviados del 22 de septiembre al 28 de septiembre de 2025

4050 - Inspección de Filtraciones/Acumulaciones de Lixiviados de Chiquita

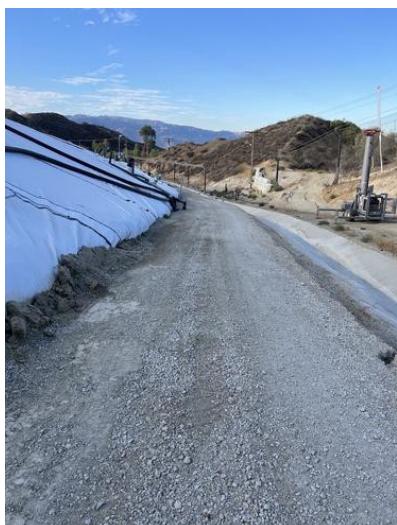
Foto 1

No

Calle perimetral del lado oeste.

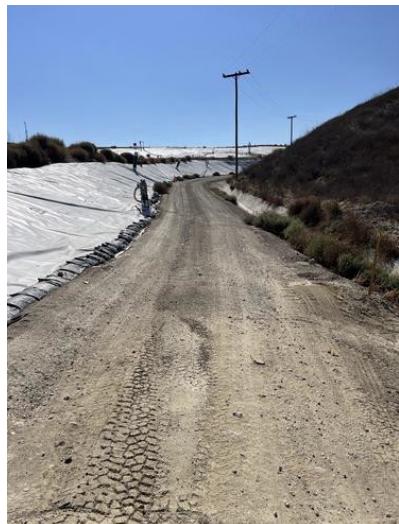
Foto 1

No

Calle perimetral del norte.

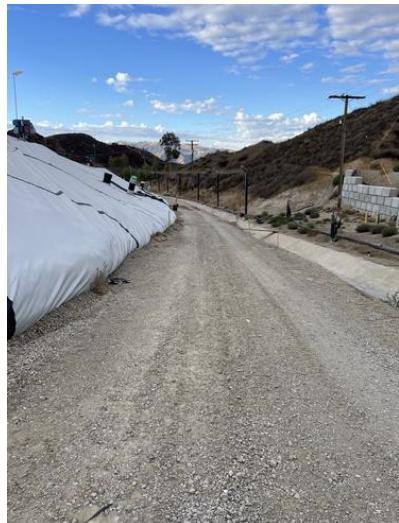
Foto 1

No

Calle perimetral del lado oeste.

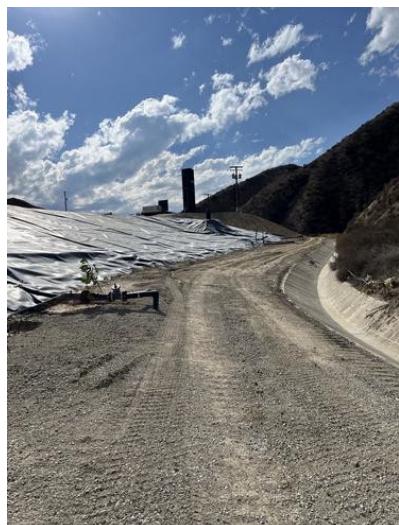
Foto 1

No

Calle perimetral del norte.

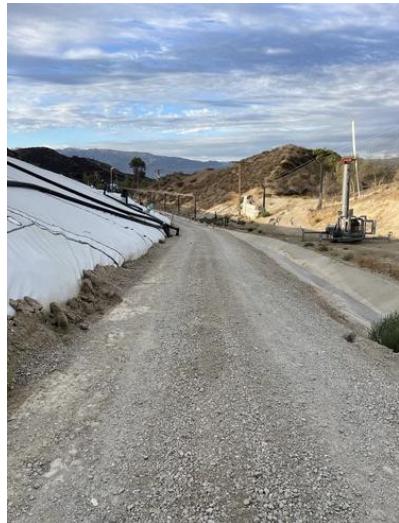
Foto 1

No

Calle perimetral del lado oeste.

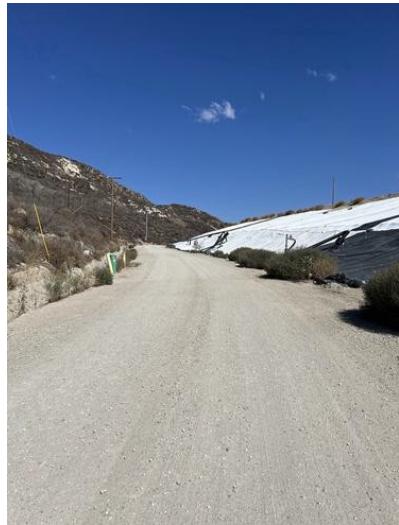
Foto 1

No

Calle perimetral del norte.

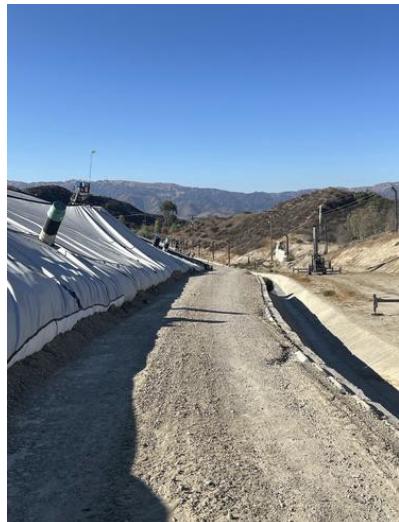
Foto 1

No

Calle perimetral del lado oeste

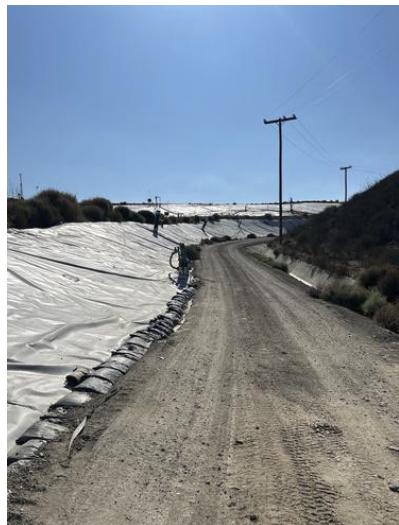
Foto 1

No

Calle perimetral del lado norte

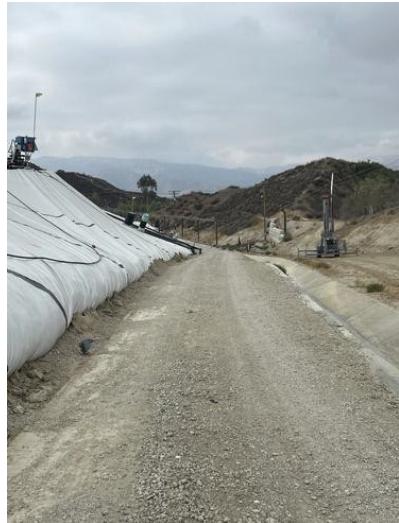
Foto 1

No

Calle perimetral del lado oeste

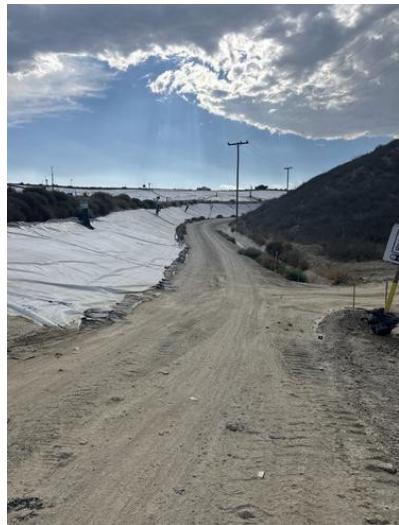
Foto 1

No

Calle perimetral del lado norte

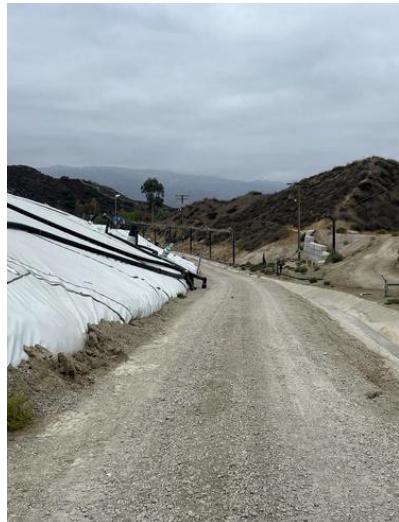
Foto 1

No

Calle perimetral del lado oeste

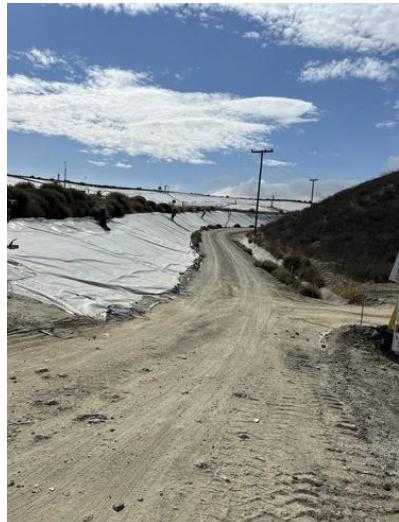
Foto 1

No

Calle perimetral del lado norte

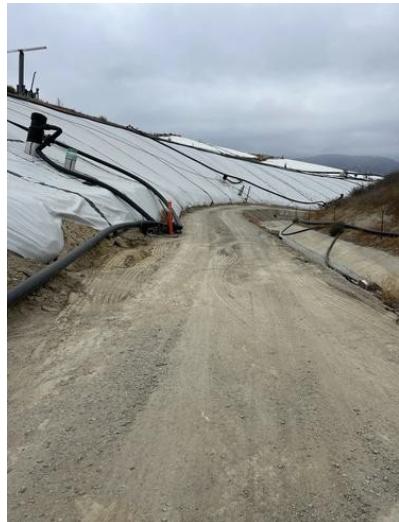
Foto 1

No

Calle perimetral del lado oeste.

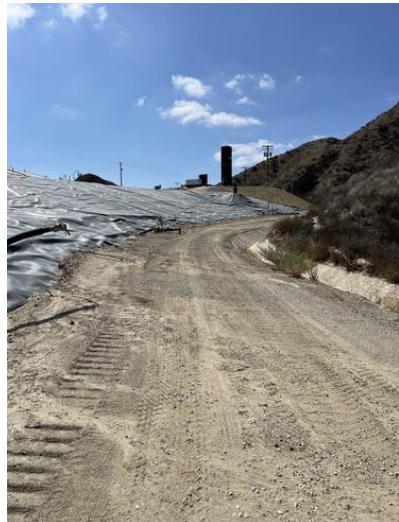
Foto 1

No

Calle perimetral del norte.
