**Ref.: Informe de Inspección Semanal de Lixiviado de Chiquita Canyon, LLC
sobre el Orden de Depuración Estipulado (Caso No. 6177-4), Condición
27(c)**

Adjunto: Registros de Inspecciones de Lixiviados del 29 de septiembre al 5 de octubre de 2025

4050 - Inspección de Filtraciones/Acumulaciones de Lixiviados de Chiquita

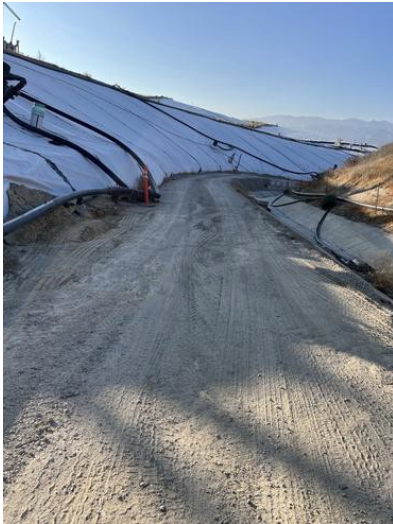
Foto 1

No

Descripción del lugar de la fotografía donde no hay filtración o acumulación de lixiviados.

Calle perimetral del lado oeste.

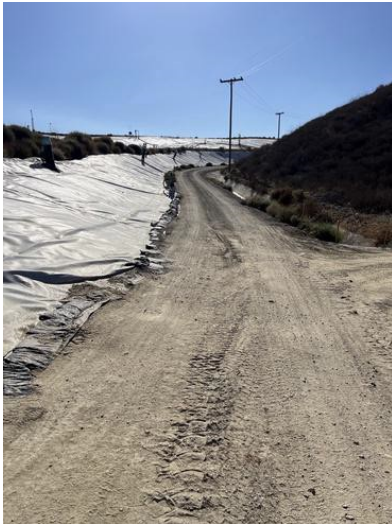
Foto 1

No

Descripción del lugar de la fotografía donde no hay filtración o acumulación de lixiviados.

Calle perimetral del norte.

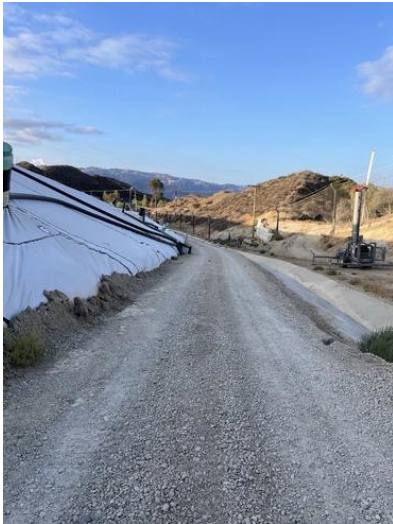
Foto 1

No

Descripción del lugar de la fotografía donde no hay filtración o acumulación de lixiviados.

Calle perimetral del lado oeste.

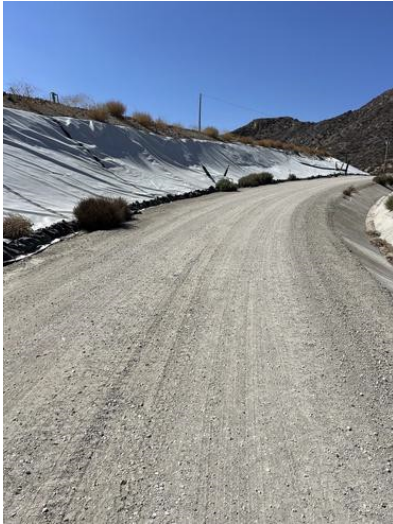
Foto 1

No

Descripción del lugar de la fotografía donde no hay filtración o acumulación de lixiviados.

Calle perimetral del norte.

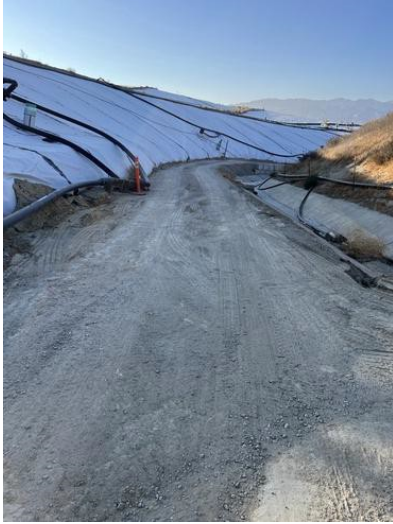
Foto 1

No

Descripción del lugar de la fotografía donde no hay filtración o acumulación de lixiviados.

Calle perimetral del lado oeste.

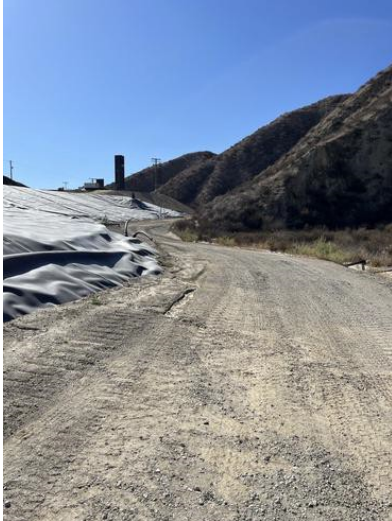
Foto 1

No

Descripción del lugar de la fotografía donde no hay filtración o acumulación de lixiviados.

Calle perimetral del norte.

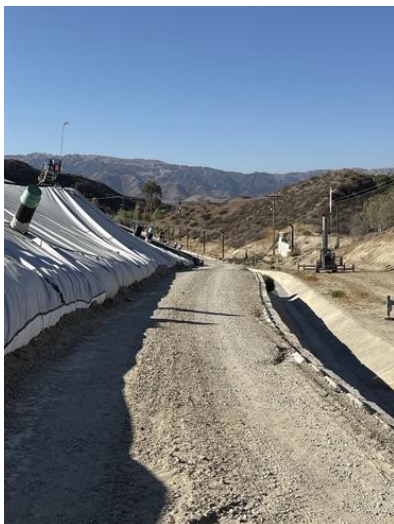
Foto 1

No

Descripción del lugar de la fotografía donde no hay filtración o acumulación de lixiviados.

Calle perimetral del lado oeste

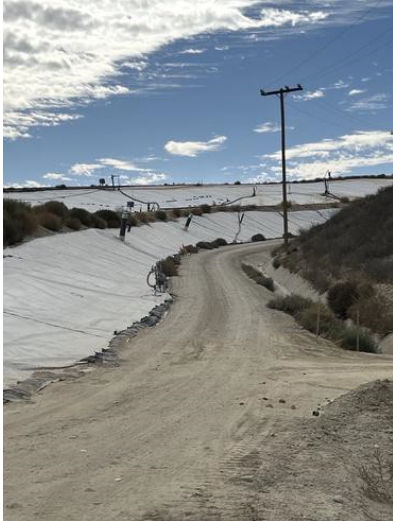
Foto 1

No

Descripción del lugar de la fotografía donde no hay filtración o acumulación de lixiviados.

Calle perimetral del lado norte

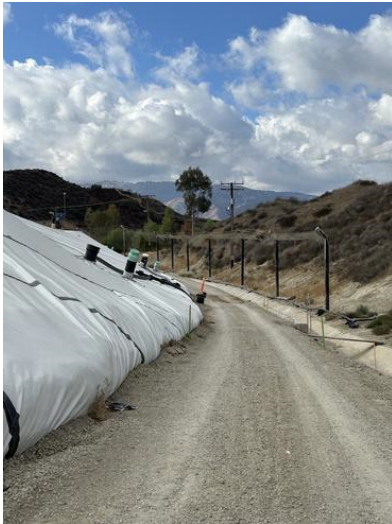
Foto 1

No

Descripción del lugar de la fotografía donde no hay filtración o acumulación de lixiviados.

Calle perimetral del lado oeste

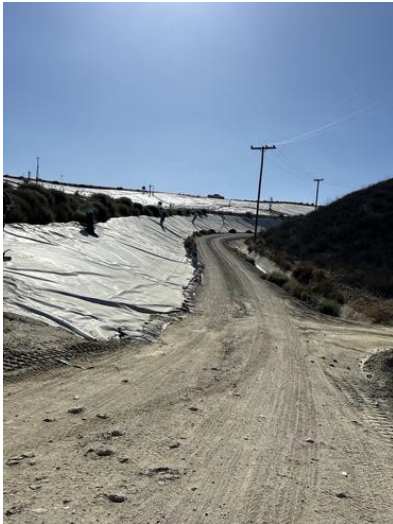
Foto 1

No

Descripción del lugar de la fotografía donde no hay filtración o acumulación de lixiviados.

Calle perimetral del lado norte

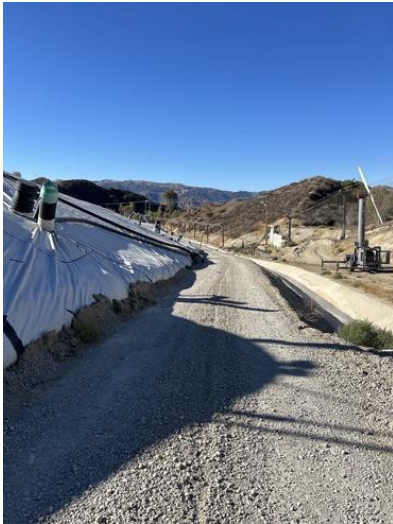
Foto 1

No

Descripción del lugar de la fotografía donde no hay filtración o acumulación de lixiviados.

Calle perimetral del lado oeste

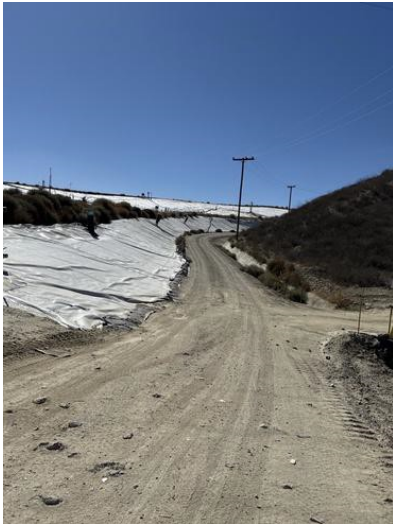
Foto 1

No

Descripción del lugar de la fotografía donde no hay filtración o acumulación de lixiviados.

Calle perimetral del lado norte

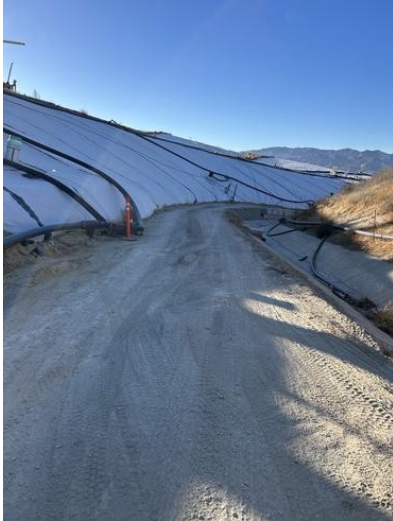
Foto 1

No

Descripción del lugar de la fotografía donde no hay filtración o acumulación de lixiviados.

Calle perimetral del lado oeste.

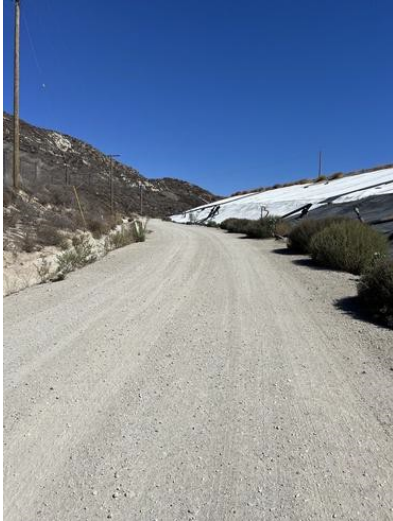
Foto 1

No

Descripción del lugar de la fotografía donde no hay filtración o acumulación de lixiviados.

Calle perimetral del norte.
