**CHIQUITA CANYON**  
*Una Empresa Waste Connections*

**Ref.: Informe de Inspección Semanal de Lixiviado de Chiquita Canyon, LLC sobre el  
Orden de Depuración Estipulado (Caso No. 6177-4), Condición 27(c)**

Adjunto: Registros de Inspecciones de Lixiviados del 6 de octubre al 12 de octubre de 2025

# 4050 - Inspección de Filtraciones/Acumulaciones de Lixiviados de Chiquita

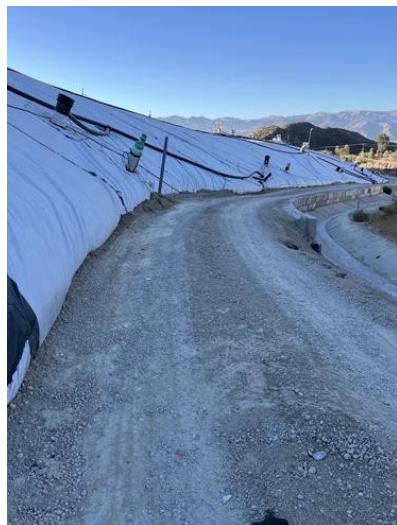
Foto 1

No

Calle perimetral del lado oeste.

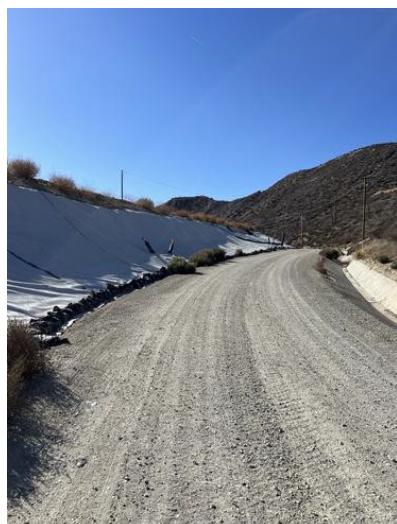
Foto 1

No

Calle perimetral del norte.

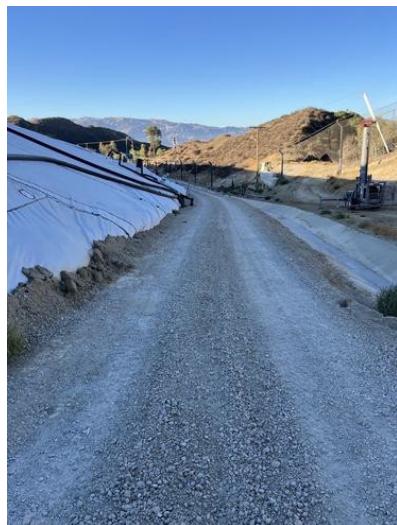
Foto 1

No

Calle perimetral del lado oeste.

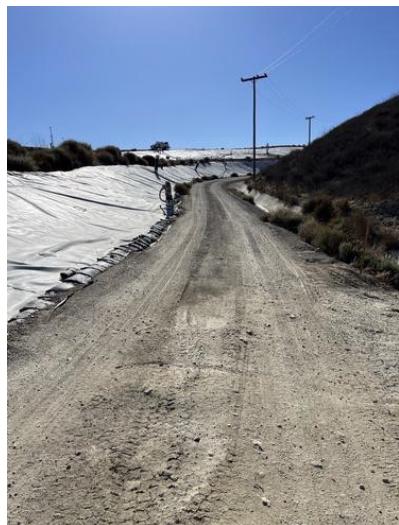
Foto 1

No

Calle perimetral del norte.

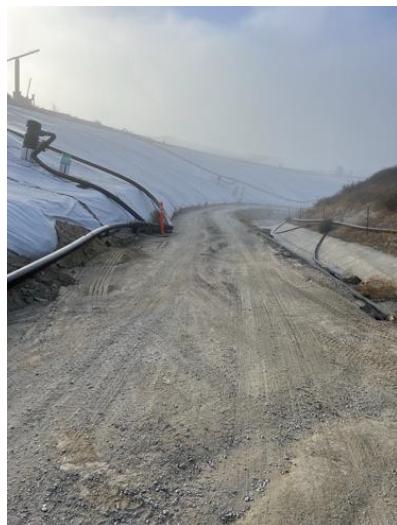
Foto 1

No

Calle perimetral del lado oeste.

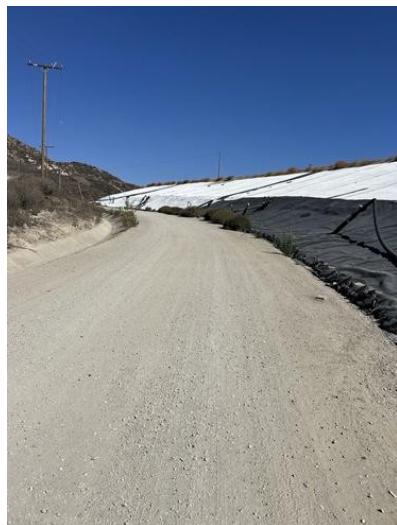
Foto 1

No

Calle perimetral del norte.

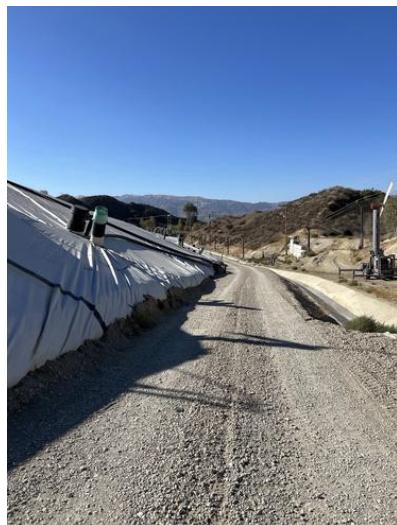
Foto 1

No

Calle perimetral del lado oeste

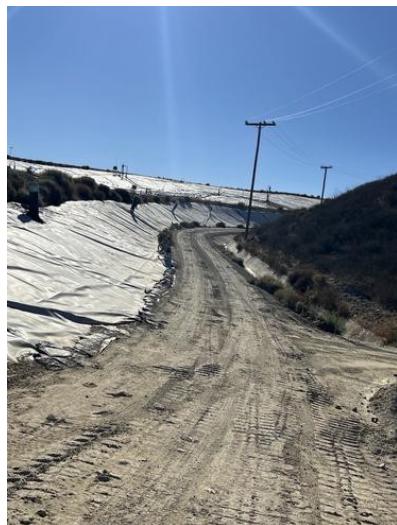
Foto 1

No

Calle perimetral del lado norte

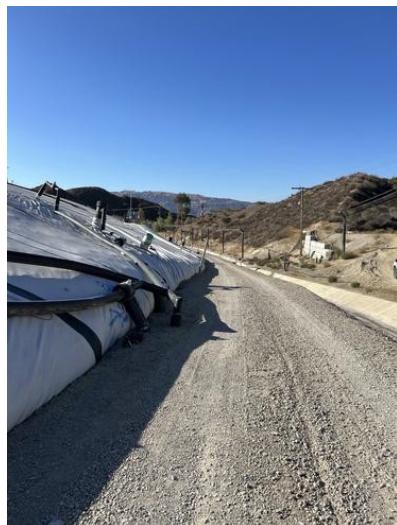
Foto 1

No

Calle perimetral del lado oeste

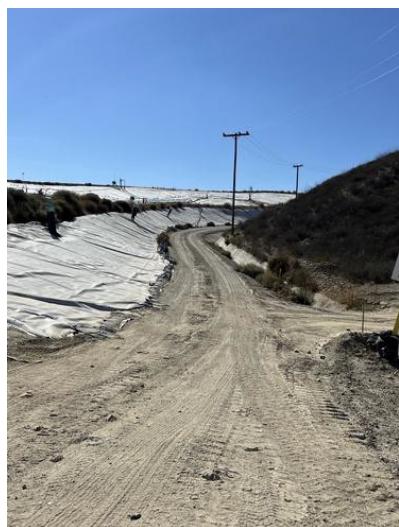
Foto 1

No

Calle perimetral del lado norte

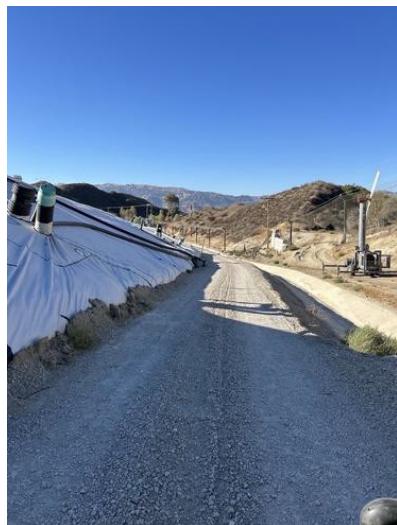
Foto 1

No

Calle perimetral del lado oeste

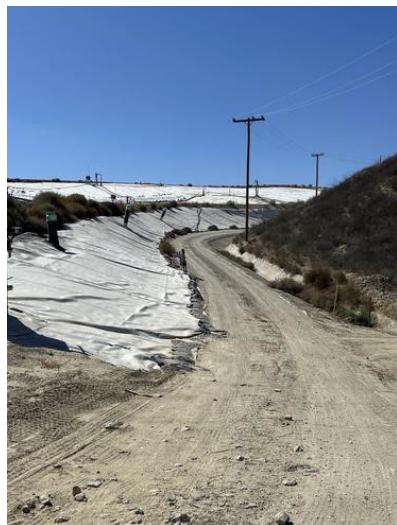
Foto 1

No

Calle perimetral del lado norte

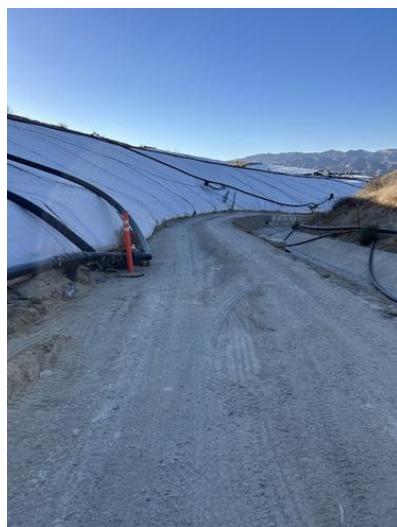
Foto 1

No

Calle perimetral del lado oeste.

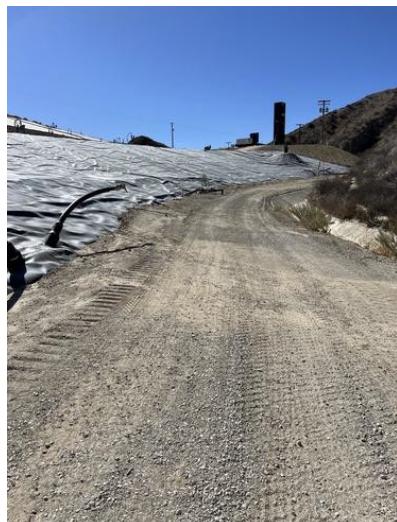
Foto 1

No

Calle perimetral del norte.
