Ref.: Informe de Inspección Semanal de Lixiviado de Chiquita Canyon, LLC sobre el Orden de Depuración Estipulado (Caso No. 6177-4), Condición 27(c)

Adjunto: Registros de Inspecciones de Lixiviados del 13 de octubre al 19 de octubre de 2025

4050 - Inspección de Filtraciones/Acumulaciones de Lixiviados de Chiquita

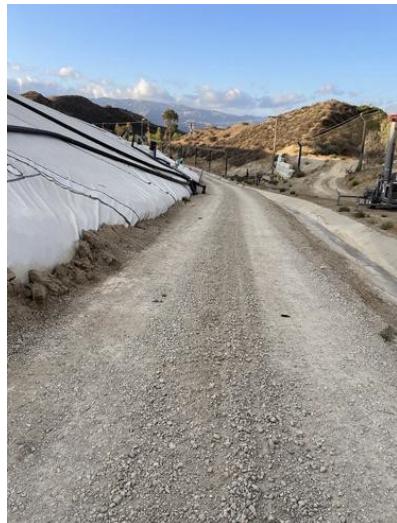
Foto 1

No

Calle perimetral del lado oeste.

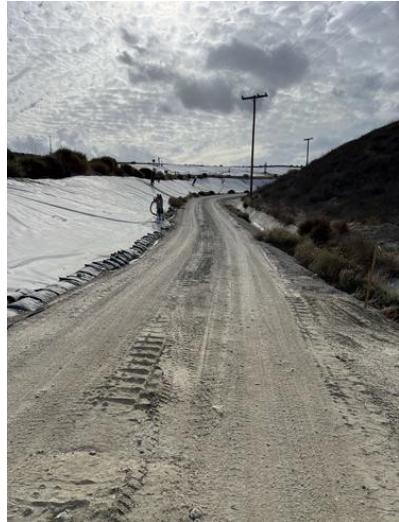
Foto 1

No

Calle perimetral del norte.

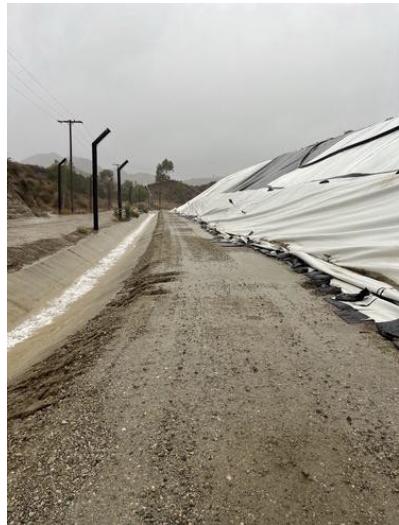
Foto 1

No

Calle perimetral del lado oeste.

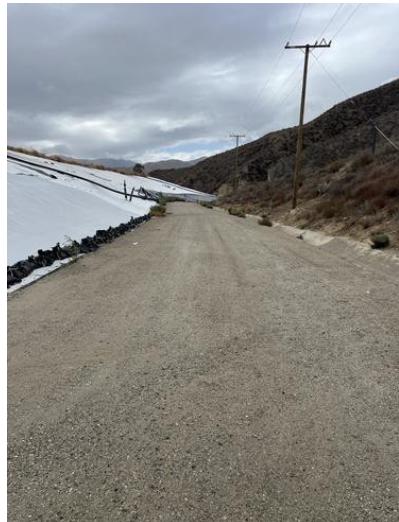
Foto 1

No

Calle perimetral del norte.

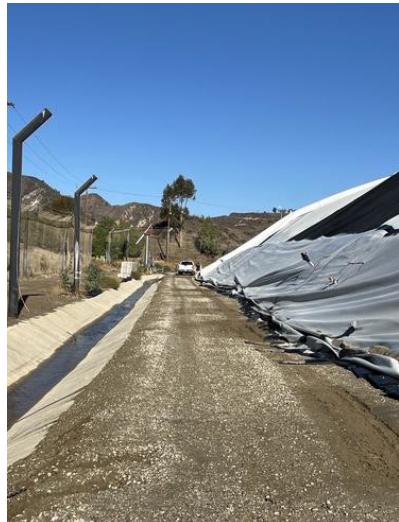
Foto 1

No

Calle perimetral del lado oeste.

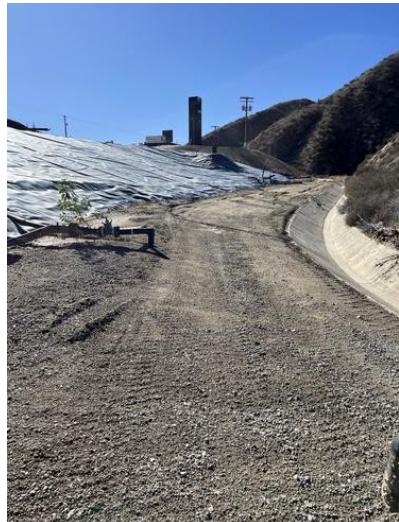
Foto 1

No

Calle perimetral del norte.

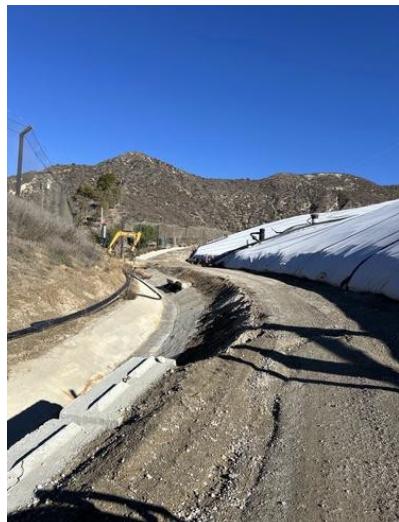
Foto 1

No

Calle perimetral del lado oeste

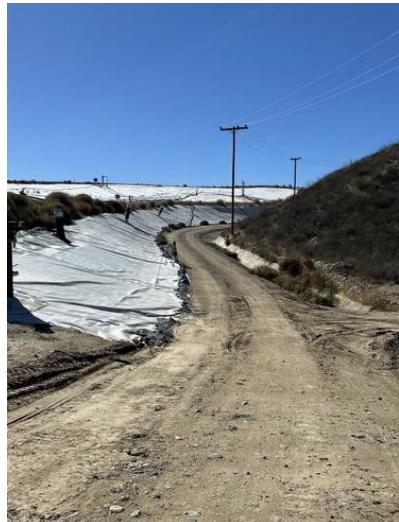
Foto 1

No

Calle perimetral del lado norte

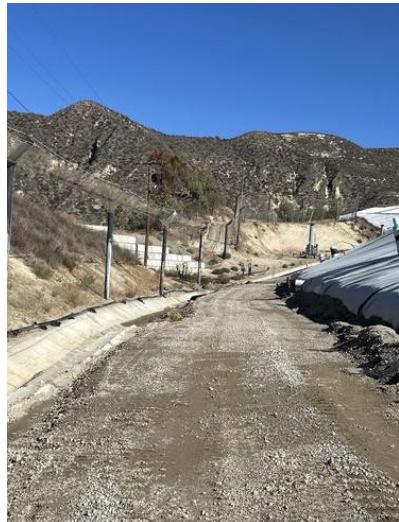
Foto 1

No

Calle perimetral del lado oeste

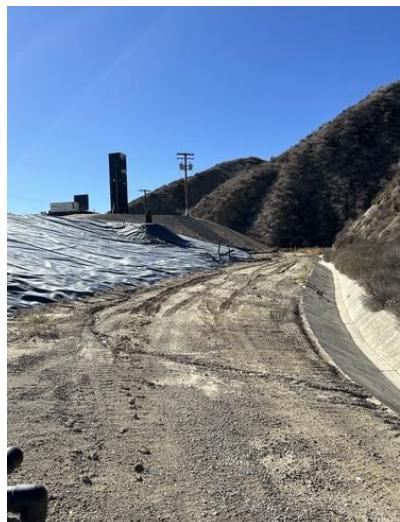
Foto 1

No

Calle perimetral del lado norte

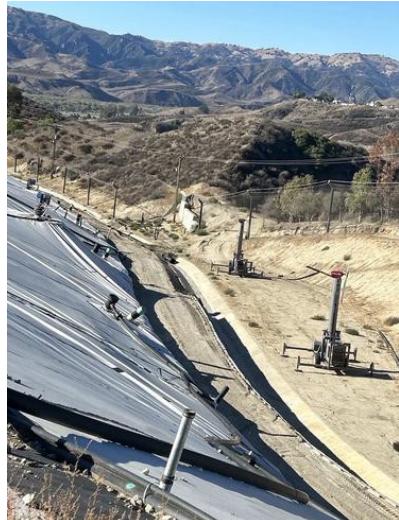
Foto 1

No

Calle perimetral del lado oeste

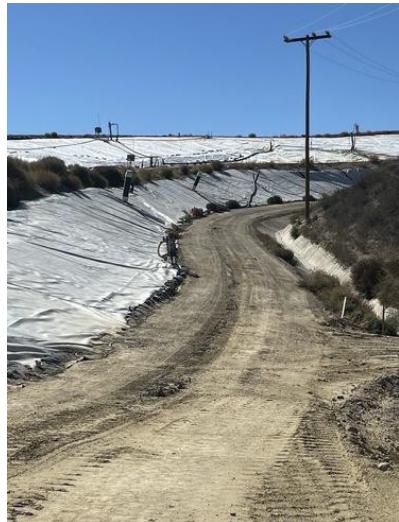
Foto 1

No

Calle perimetral del lado norte

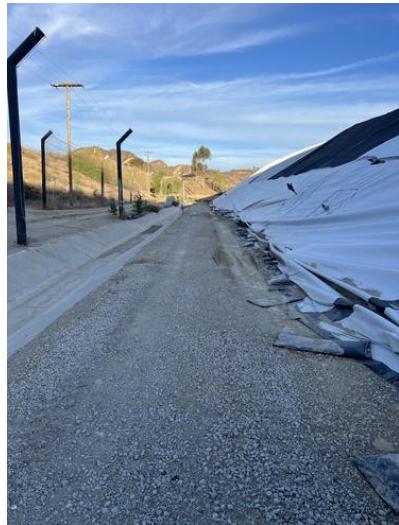
Foto 1

No

Calle perimetral del lado oeste.

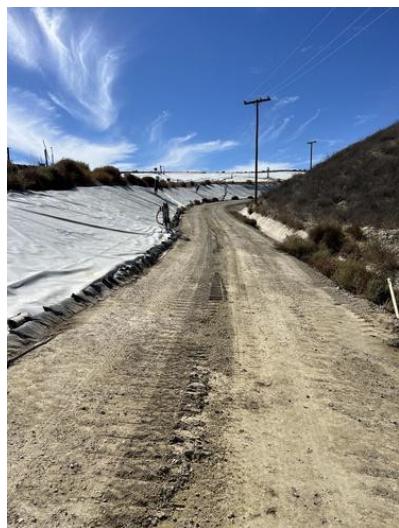
Foto 1

No

Calle perimetral del norte.
