CHIQUITA CANYON
A Waste Connections Company

**Ref.: Informe Semanal de Chiquita Canyon, LLC sobre la
Documentación y el Seguimiento de Problemas con las Cubiertas**

4050 - Seguimiento de Fisuras y Grietas por Tensión en la Zona de Reacción de Chiquita

4050 - Inspección de Cubiertas Geosintéticas

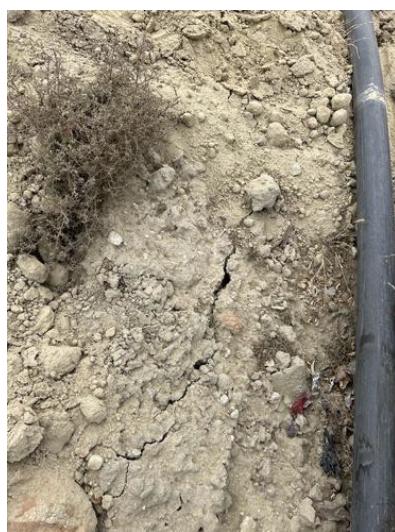
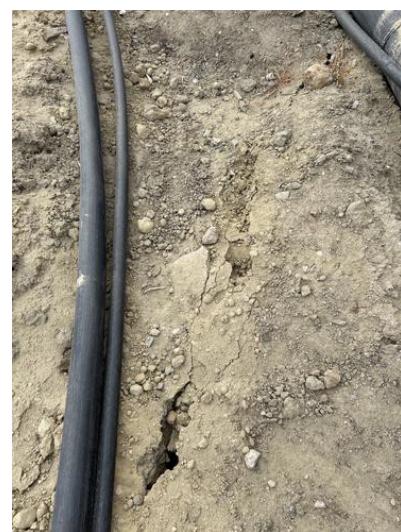
146

Longitud de la grieta (en pies) o zona que contiene múltiples grietas (pies x pies)

12 pies

| Compensación Horizontal (ancho) | Grande >4" de ancho |
| Compensación Vertical (alto) | Pequeña 0.5-2" de alto |
| Orientación (dirección) | Noroeste a Sudeste |

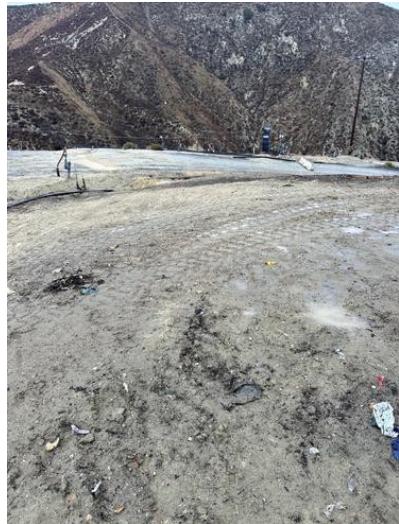
Cuadrícula 146

No

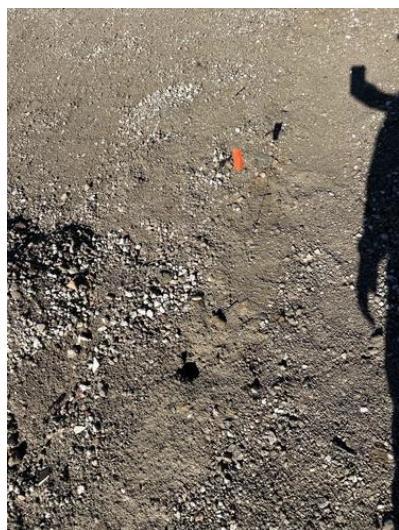
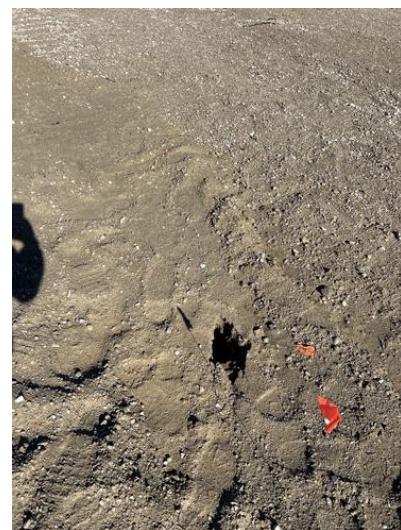
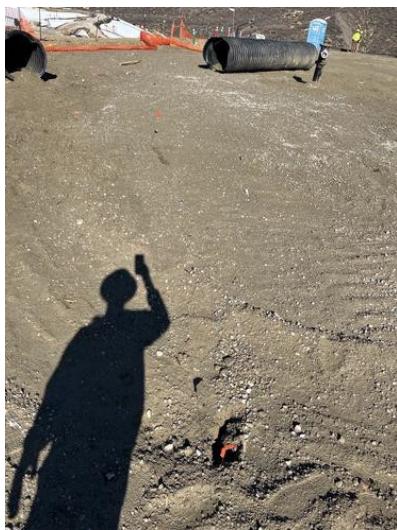
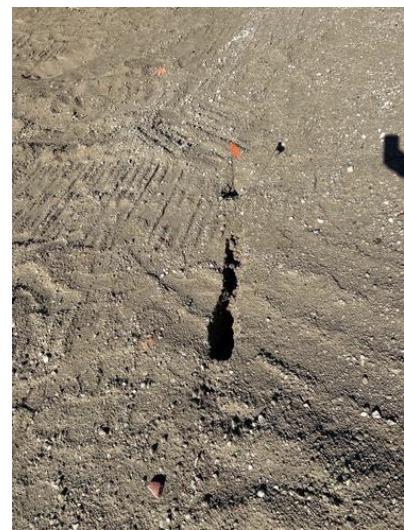
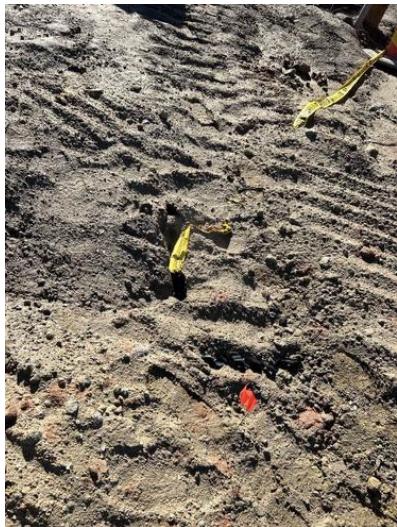
147

Longitud de la grieta (en pies) o zona que contiene múltiples grietas (pies x pies)

100 pies x 70 pies

La grieta individual más larga fue de 3 pies

Grande >4" de ancho

Pequeña 0.5-2" de alto

Noroeste a Sudeste

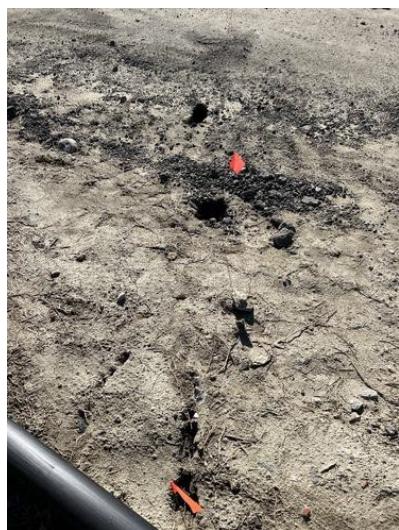
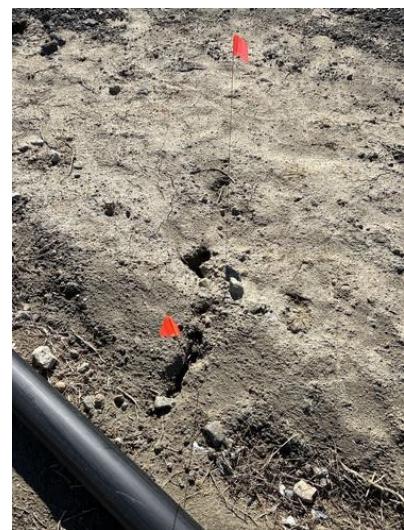
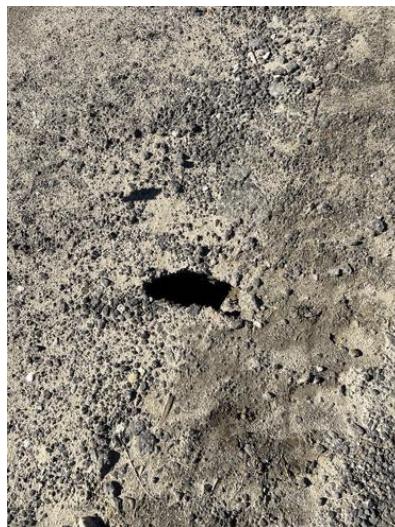
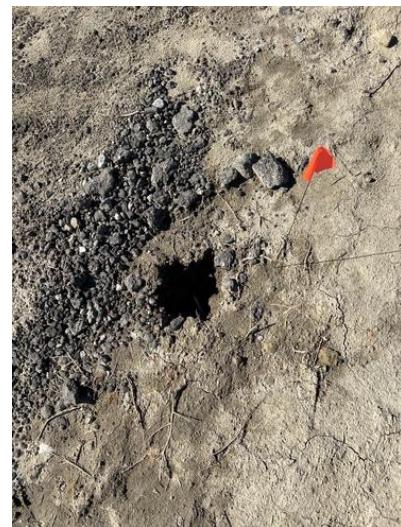
146

Área de 5 pies x 7 pies

Una grieta continua de 7 pies que abarca la calle, creando pequeñas secciones puente a lo largo

Grande >4" de ancho

Extra Pequeña <0.5" de alto

Noroeste a Sudeste

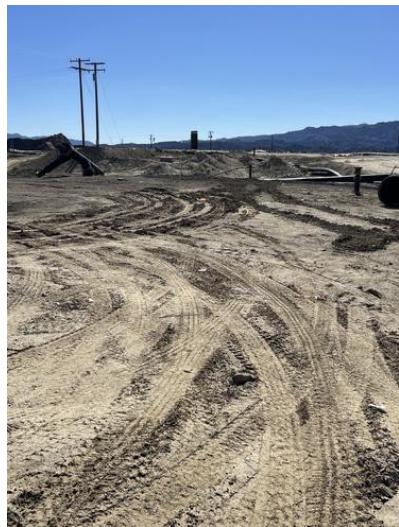
Cuadrícula 147

No

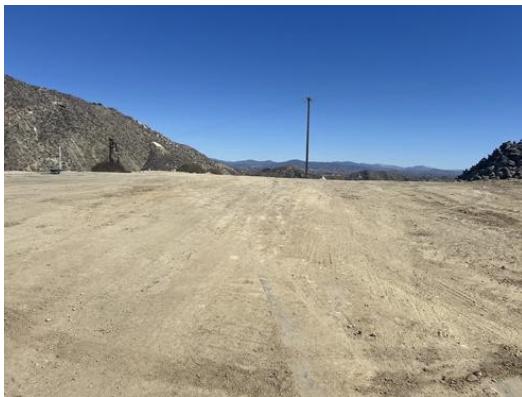
Cuadrícula 146

No
