**Ref.: Informe de Inspección Semanal de Lixiviado de Chiquita Canyon, LLC
sobre el Orden de Depuración Estipulado (Caso No. 6177-4), Condición
27(c)**

4050 - Inspección de Filtraciones/Acumulaciones de Lixiviados de Chiquita

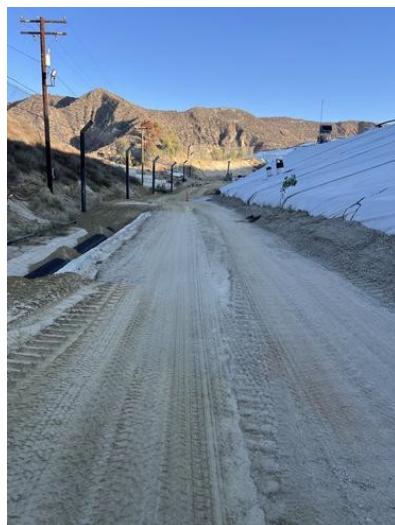
Foto 1

No

Calle perimetral del lado oeste.

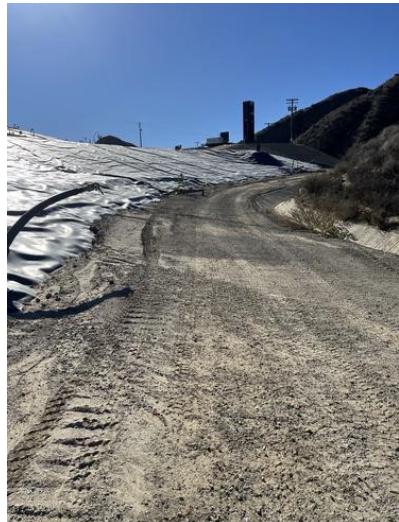
Foto 1

No

Calle perimetral del norte.

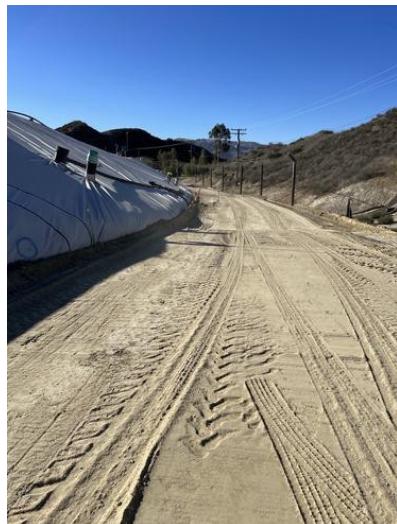
Foto 1

No

Calle perimetral del lado oeste.

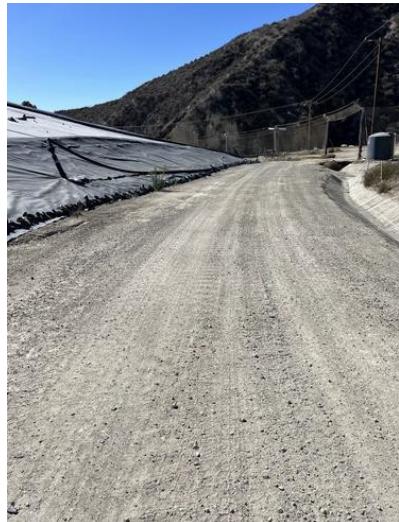
Foto 1

No

Calle perimetral del norte.

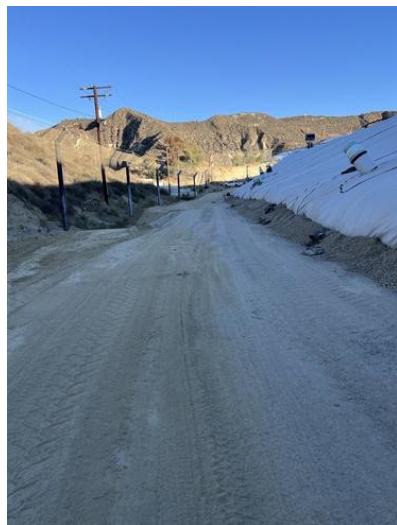
Foto 1

No

Calle perimetral del lado oeste.

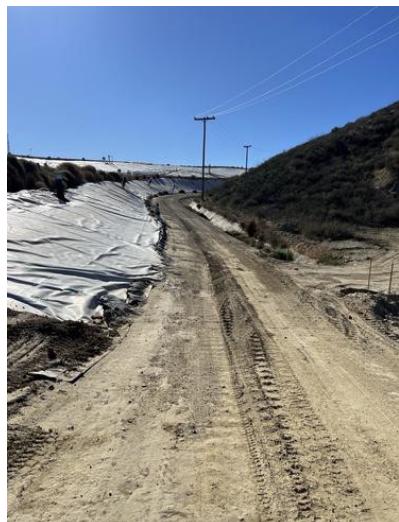
Foto 1

No

Calle perimetral del norte.

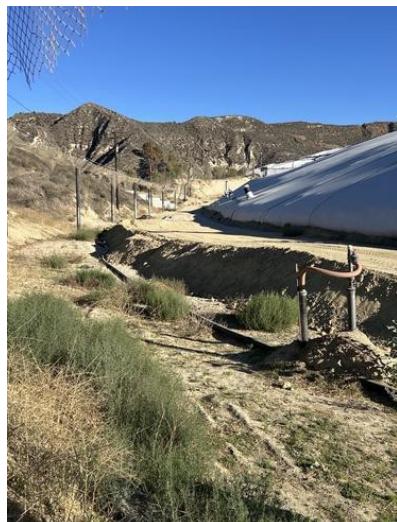
Foto 1

No

Calle perimetral del lado oeste

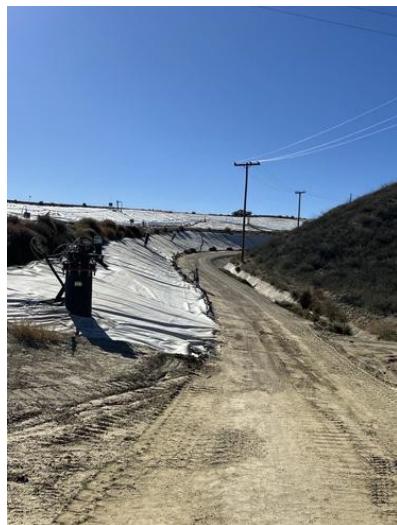
Foto 1

No

Calle perimetral del lado norte

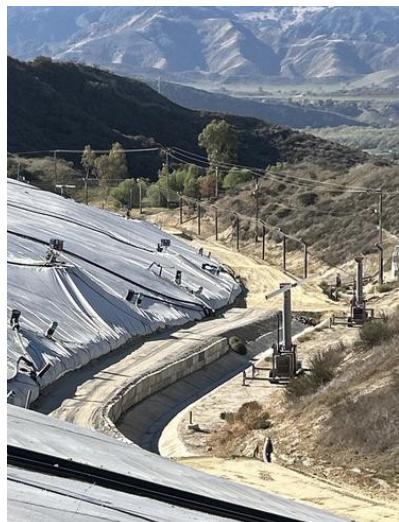
Foto 1

No

Calle perimetral del lado oeste

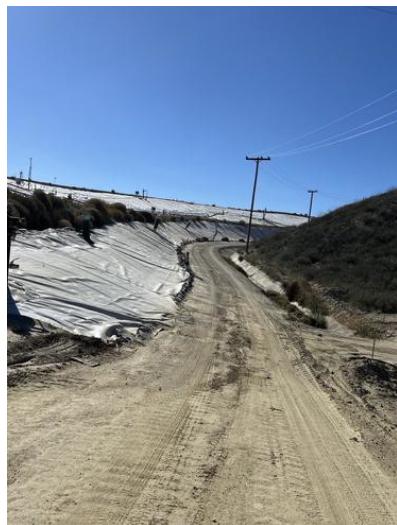
Foto 1

No

Calle perimetral del lado norte

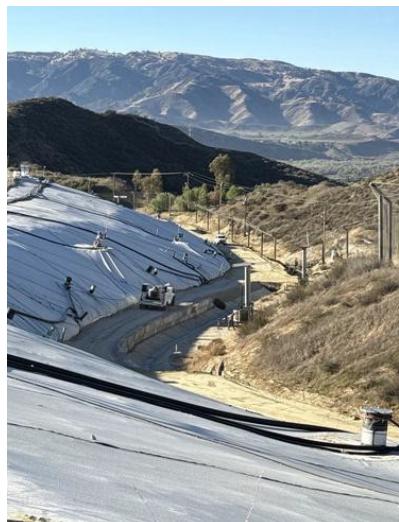
Foto 1

No

Calle perimetral del lado oeste

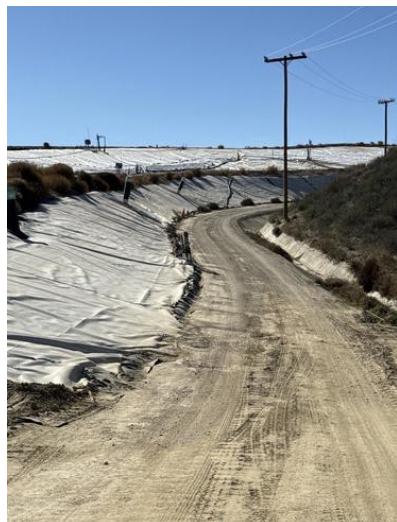
Foto 1

No

Calle perimetral del lado norte

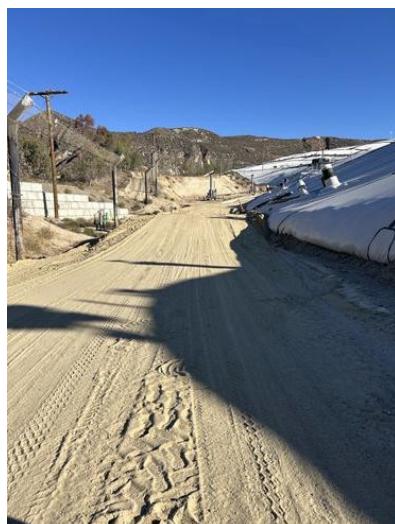
Foto 1

No

Calle perimetral del lado oeste.

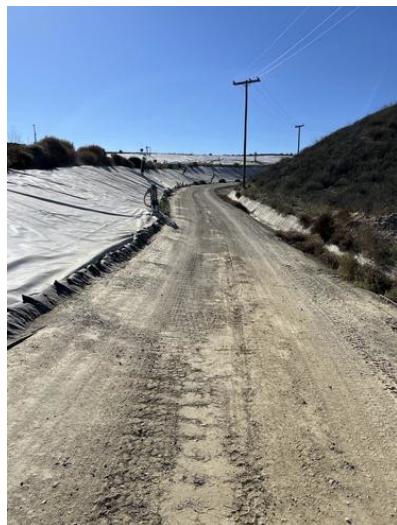
Foto 1

No

Calle perimetral del norte.
