Ref.: Informe de Inspección Semanal de Lixiviado de Chiquita Canyon, LLC sobre el Orden de Depuración Estipulado (Caso No. 6177-4), Condición 27(c)

4050 - Inspección de Filtraciones/Acumulaciones de Lixiviados de Chiquita

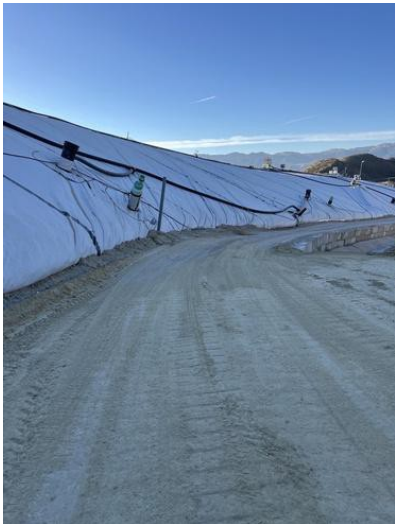
Foto 1

No

Descripción del lugar de la fotografía donde no hay filtración o acumulación de lixiviados.

Calle perimetral del lado oeste.

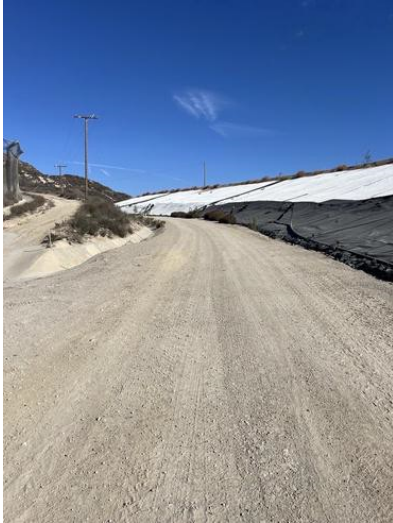
Foto 1

No

Descripción del lugar de la fotografía donde no hay filtración o acumulación de lixiviados.

Calle perimetral del norte.

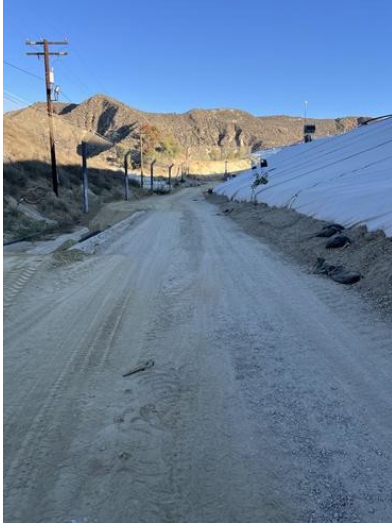
Foto 1

No

Descripción del lugar de la fotografía donde no hay filtración o acumulación de lixiviados.

Calle perimetral del lado oeste.

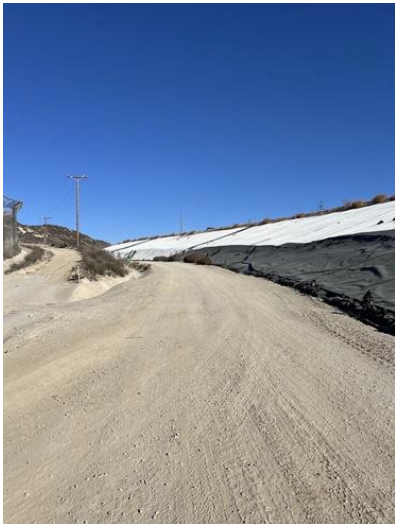
Foto 1

No

Descripción del lugar de la fotografía donde no hay filtración o acumulación de lixiviados.

Calle perimetral del norte.

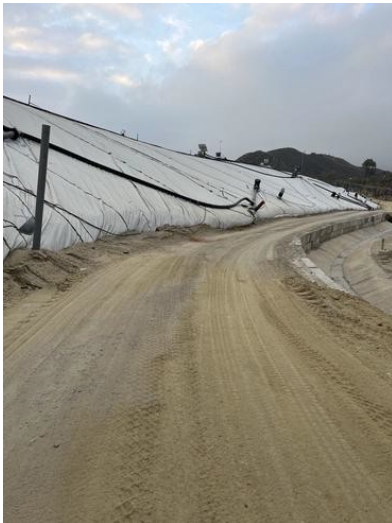
Foto 1

No

Descripción del lugar de la fotografía donde no hay filtración o acumulación de lixiviados.

Calle perimetral del lado oeste.

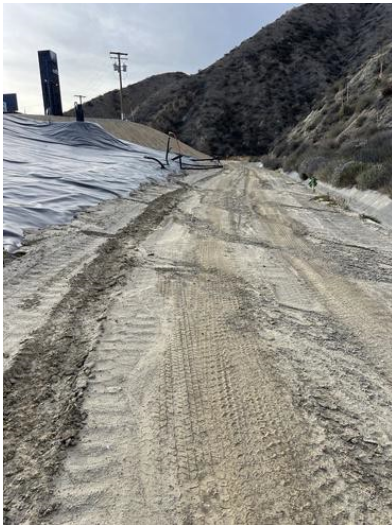
Foto 1

No

Descripción del lugar de la fotografía donde no hay filtración o acumulación de lixiviados.

Calle perimetral del norte.

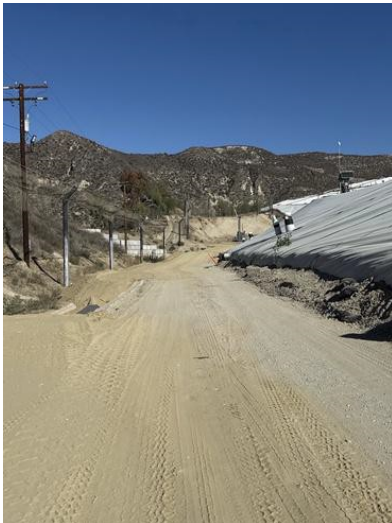
Foto 1

No

Descripción del lugar de la fotografía donde no hay filtración o acumulación de lixiviados.

Calle perimetral del lado oeste

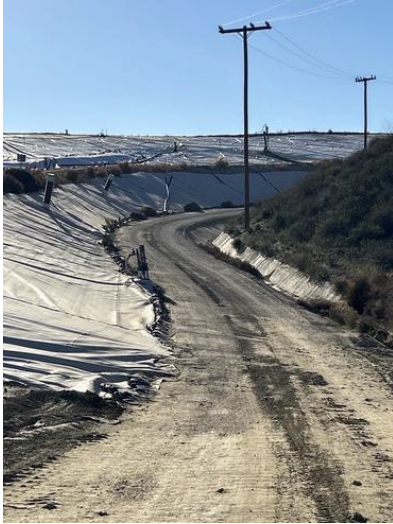
Foto 1

No

Descripción del lugar de la fotografía donde no hay filtración o acumulación de lixiviados.

Calle perimetral del lado norte

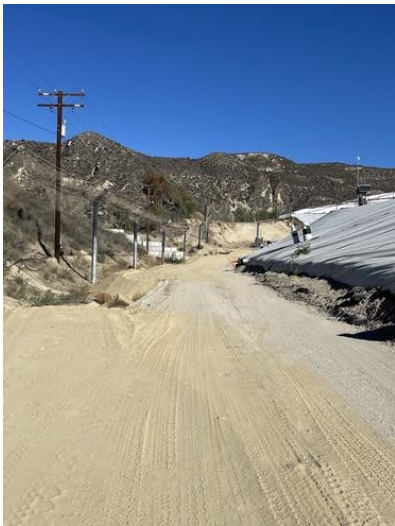
Foto 1

No

Descripción del lugar de la fotografía donde no hay filtración o acumulación de lixiviados.

Calle perimetral del lado oeste

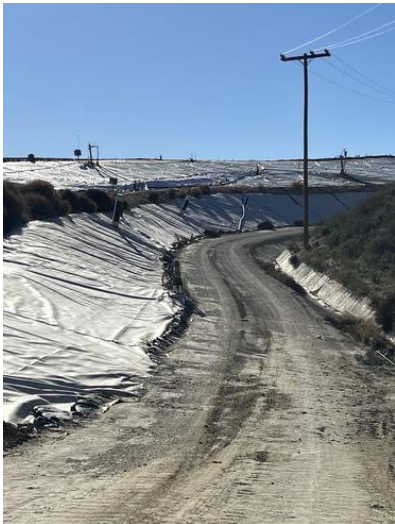
Foto 1

No

Descripción del lugar de la fotografía donde no hay filtración o acumulación de lixiviados.

Calle perimetral del lado norte

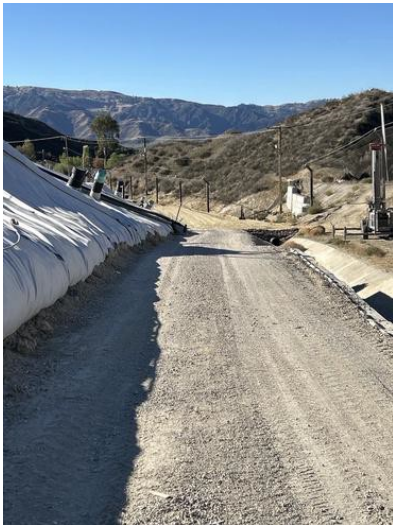
Foto 1

No

Descripción del lugar de la fotografía donde no hay filtración o acumulación de lixiviados.

Calle perimetral del lado oeste

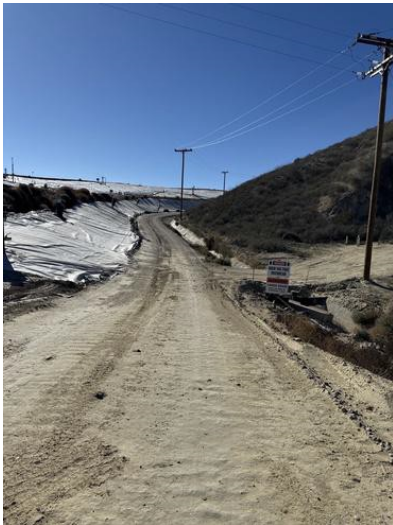
Foto 1

No

Descripción del lugar de la fotografía donde no hay filtración o acumulación de lixiviados.

Calle perimetral del lado norte

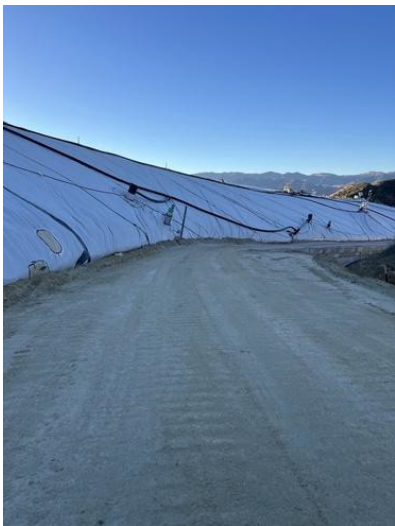
Foto 1

No

Descripción del lugar de la fotografía donde no hay filtración o acumulación de lixiviados.

Calle perimetral del lado oeste.

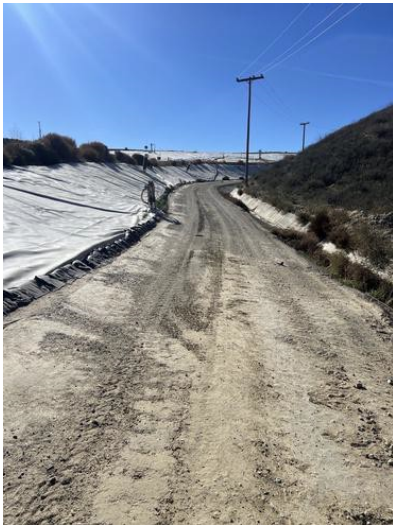
Foto 1

No

Descripción del lugar de la fotografía donde no hay filtración o acumulación de lixiviados.

Calle perimetral del norte.
