17 de noviembre de 2025

Asunto: **Informe de Derrame de Lixiviados
Vertedero de Chiquita Canyon
Archivo No. 67-020**

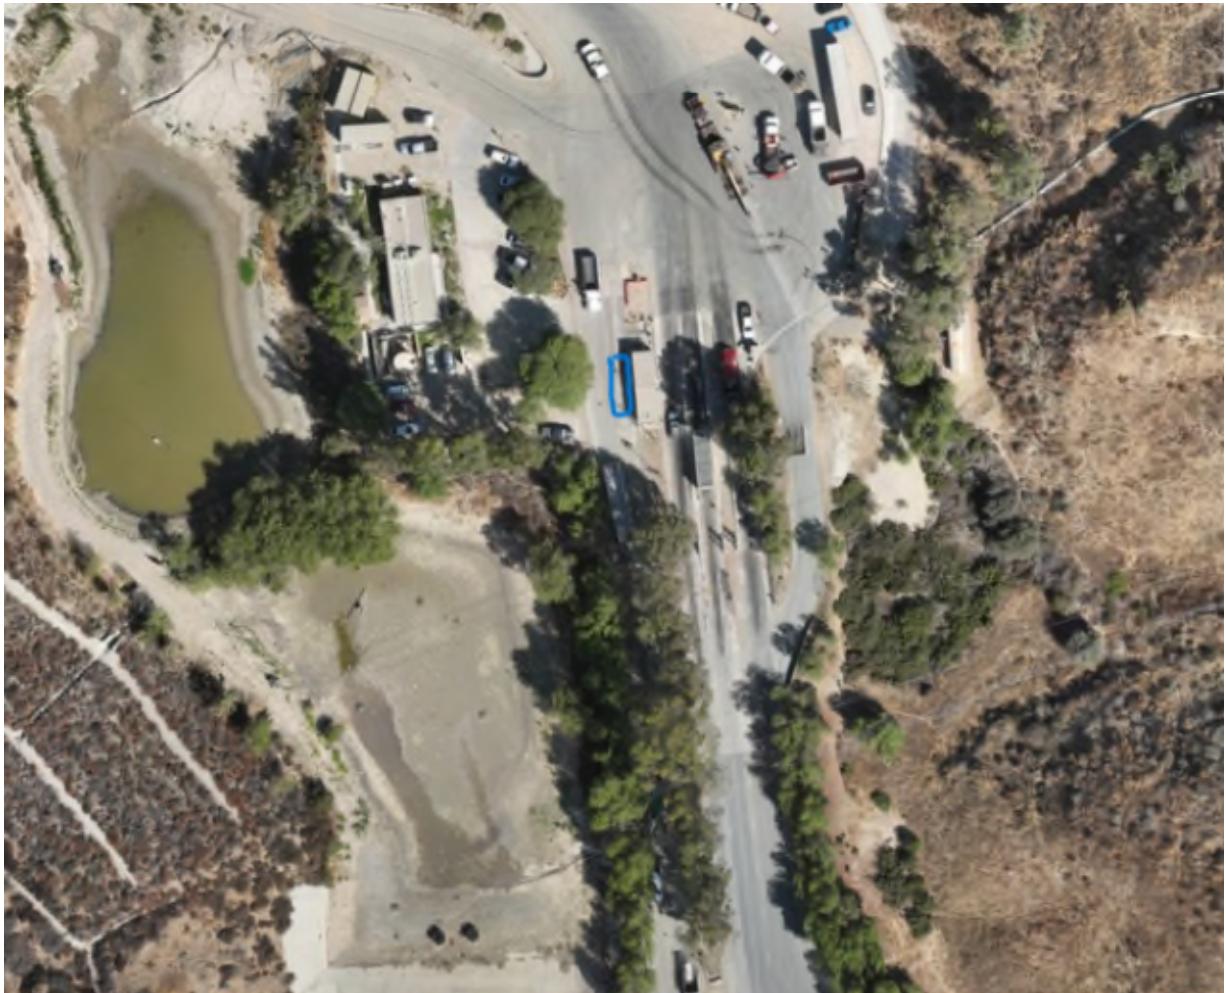
Adjuntos: Adjunto A - Mapa que muestra el lugar del derrame

El derrame ocurrió en la balanza de salida cerca de la estación de pesaje – como se exhibe en el Adjunto A.

El 10 de noviembre de 2025, hasta donde sabe Chiquita, un conductor de un camión de transporte externo sin querer derramó líquido sobre la balanza de salida mientras salía del Vertedero. El líquido derramado fue descubierto por otro conductor externo aproximadamente a las 3:55 a.m. El líquido que se derramó estaba asociado a los tanques LCM09 y LCM10 y tenía el número de manifiesto CCL005940-M. Chiquita atribuye este derrame a un error del conductor. El líquido era de color marrón con poca viscosidad y Chiquita cree que viajó como un chorro liviano.

Al descubrir el derrame, personal de Chiquita aplicó rápidamente absorbente en el área afectada. Luego, el personal de Chiquita retiró el absorbente sucio y lo colocó en un contenedor utilizado para su correcta disposición. La limpieza comenzó inmediatamente y se completó en aproximadamente 2 horas.

Para evitar que ocurran derrames similares en el futuro, personal de Chiquita conversó con el conductor del camión externo sobre el líquido derramado y sobre cuáles son las operaciones correctas con los camiones mientras están en el sitio.
