**Ref.: Informe de Inspección Semanal de Lixiviado de Chiquita Canyon, LLC  
sobre el Orden de Depuración Estipulado (Caso No. 6177-4), Condición  
27(c)**

# 4050 - Inspección de Filtraciones/Acumulaciones de Lixiviados de Chiquita

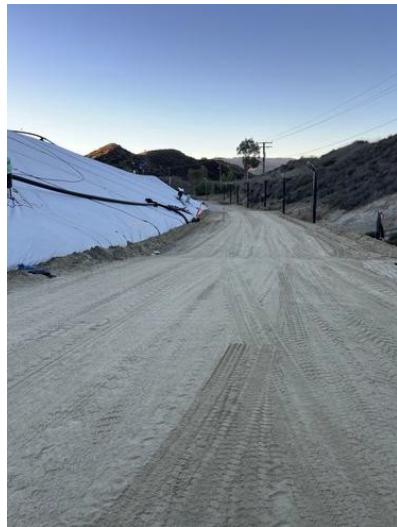
Foto 1

No

Calle perimetral del lado oeste.

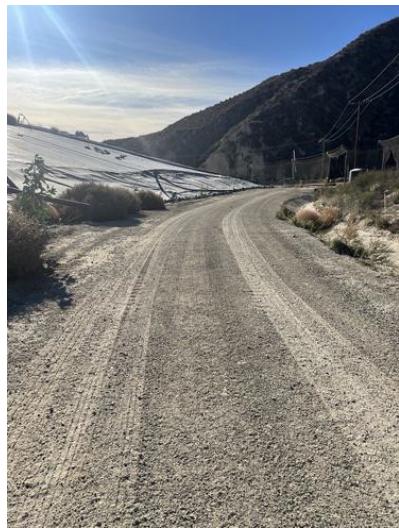
Foto 1

No

Calle perimetral del norte.

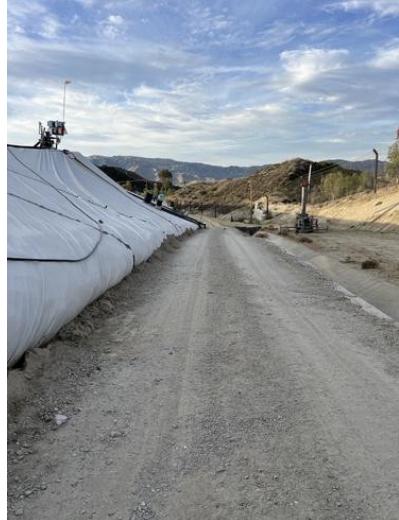
Foto 1

No

Calle perimetral del lado oeste.

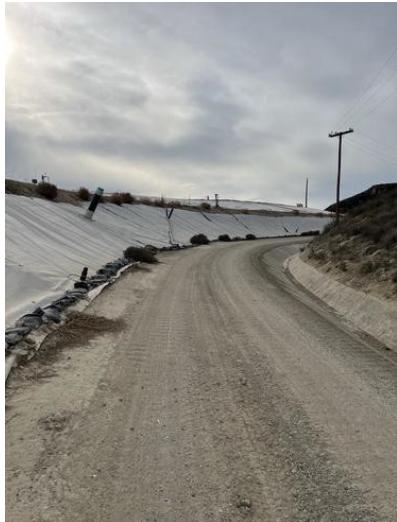
Foto 1

No

Calle perimetral del norte.

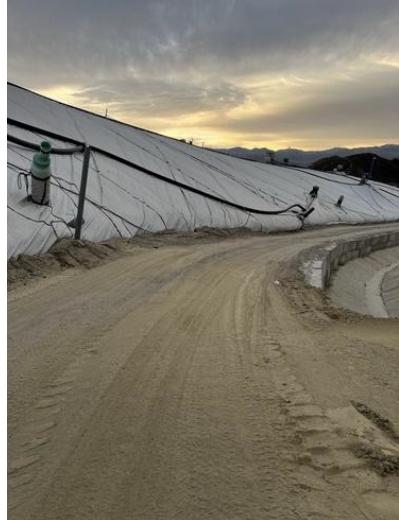
Foto 1

No

Calle perimetral del lado oeste.

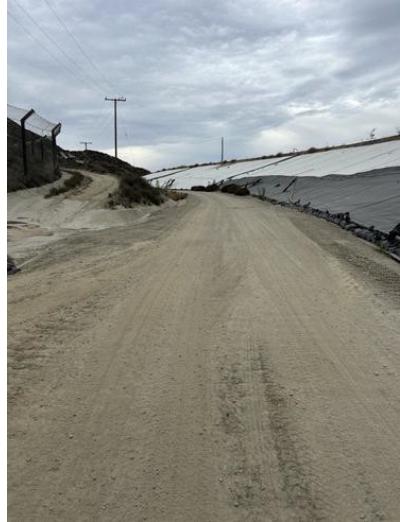
Foto 1

No

Calle perimetral del norte.

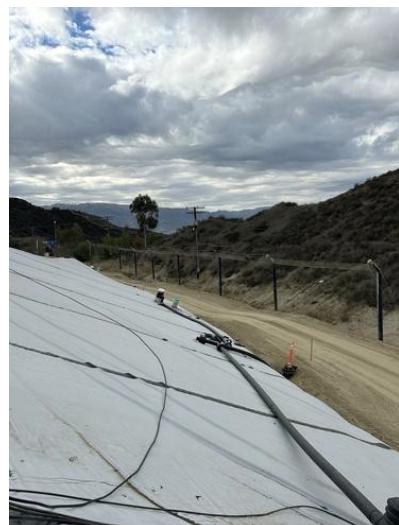
Foto 1

No

Calle perimetral del lado oeste

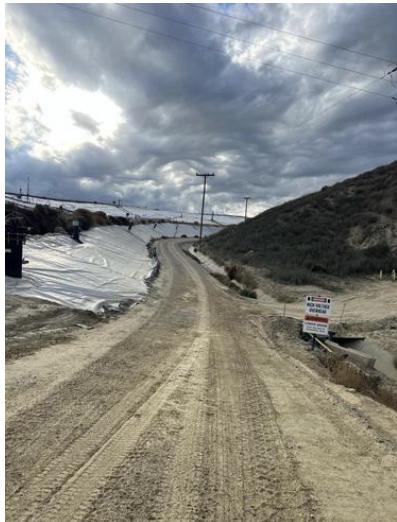
Foto 1

No

Calle perimetral del lado norte

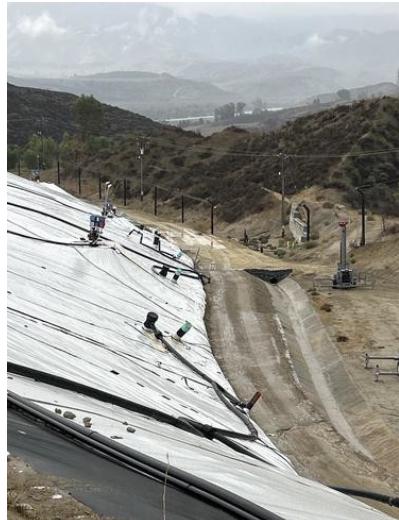
Foto 1

No

Calle perimetral del lado oeste

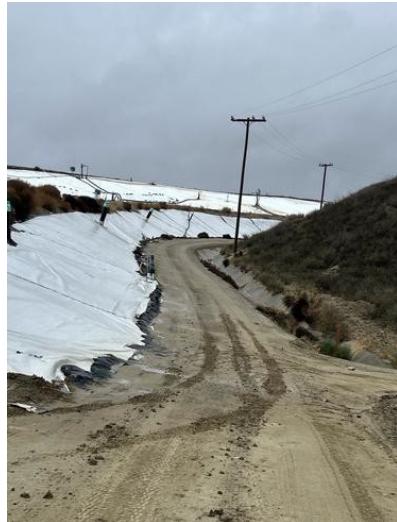
Foto 1

No

Calle perimetral del lado norte

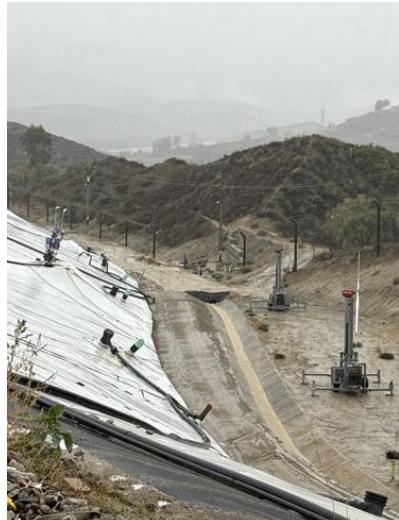
Foto 1

No

Calle perimetral del lado oeste

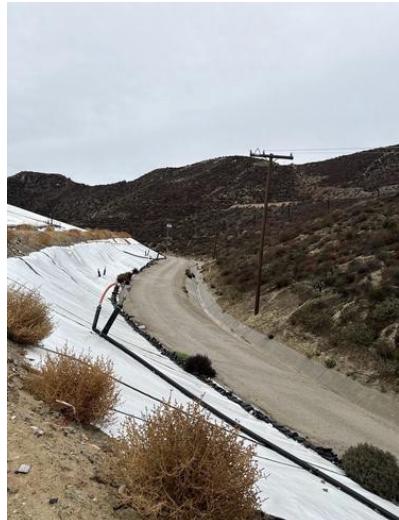
Foto 1

No

Calle perimetral del lado norte

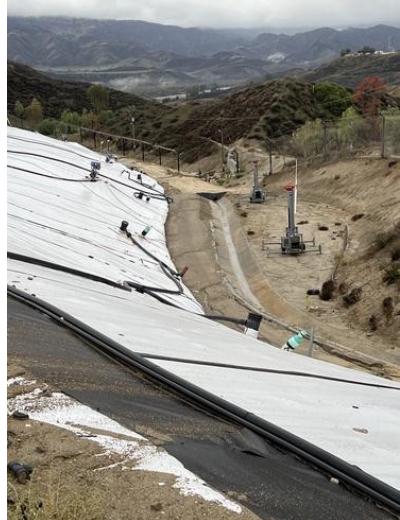
Foto 1

No

Calle perimetral del lado oeste.

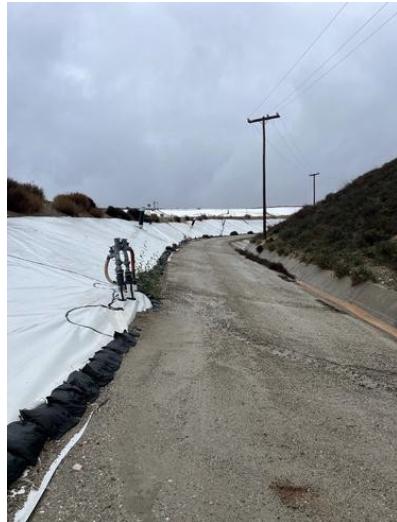
Foto 1

No

Calle perimetral del norte.
