**Ref.: Informe de Inspección Semanal de Lixiviado de Chiquita Canyon, LLC
sobre el Orden de Depuración Estipulado (Caso No. 6177-4), Condición
27(c)**

Adjunto: Registros de Inspecciones de Lixiviados del 17 de noviembre al 23 de noviembre de 2025

4050 - Inspección de Filtraciones/Acumulaciones de Lixiviados de Chiquita

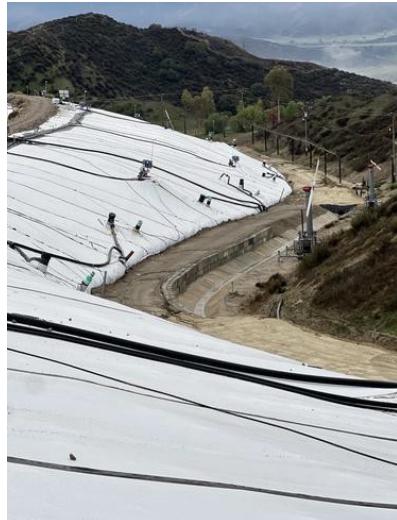
Foto 1

No

Calle perimetral del lado oeste.

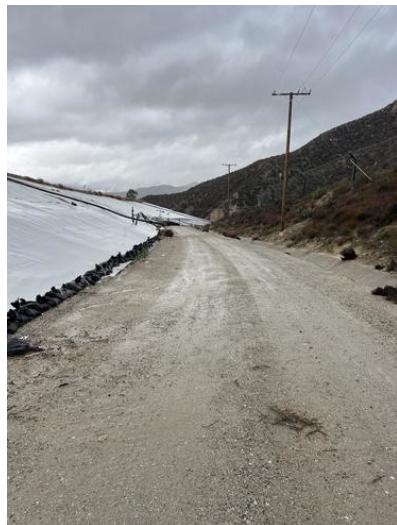
Foto 1

No

Calle perimetral del norte.

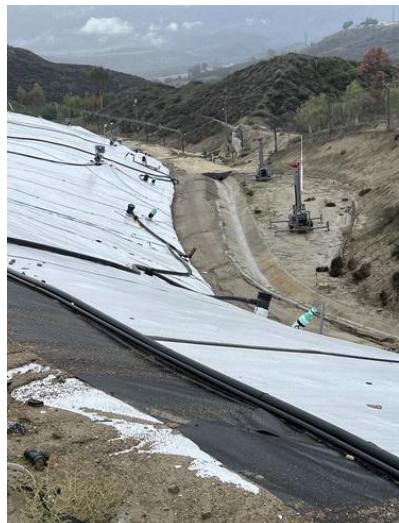
Foto 1

No

Calle perimetral del lado oeste.

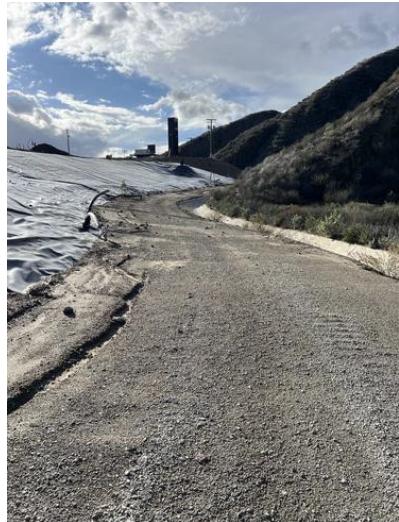
Foto 1

No

Calle perimetral del norte.

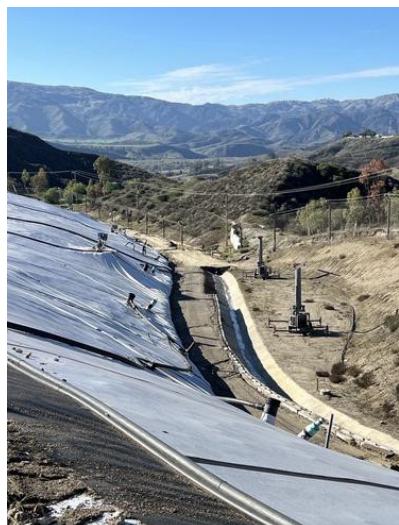
Foto 1

No

Calle perimetral del lado oeste.

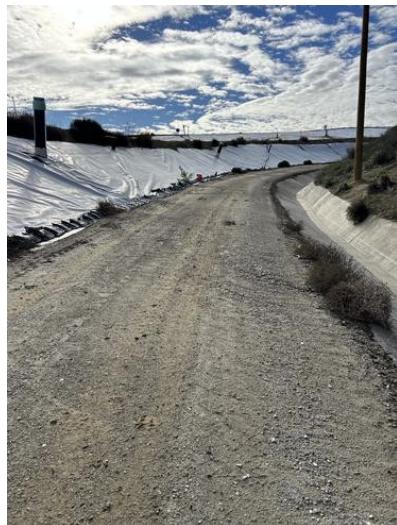
Foto 1

No

Calle perimetral del norte.

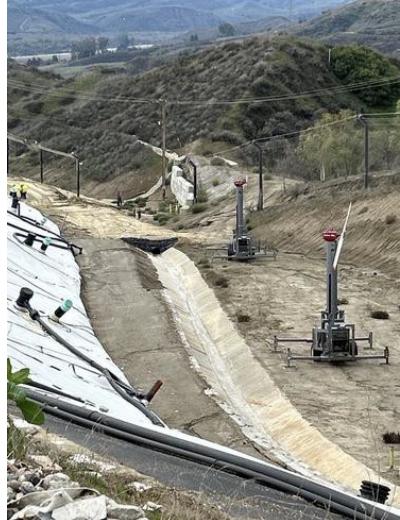
Foto 1

No

Calle perimetral del lado oeste

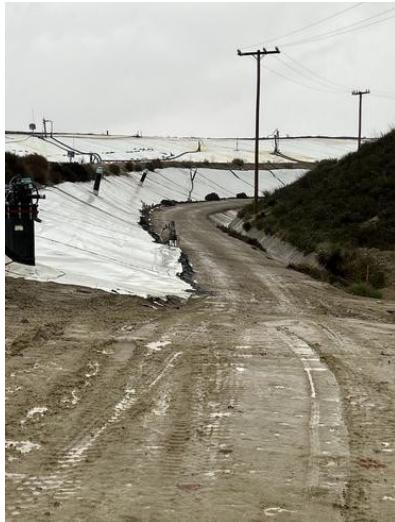
Foto 1

No

Calle perimetral del lado norte

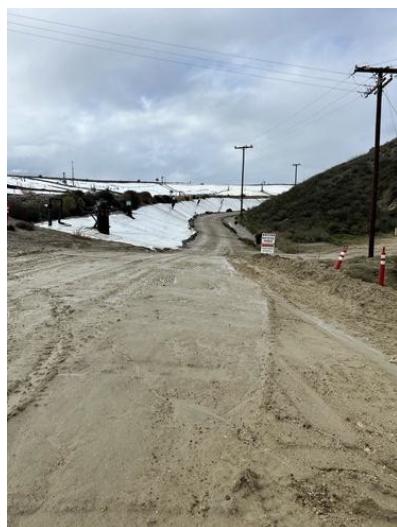
Foto 1

No

Calle perimetral del lado norte

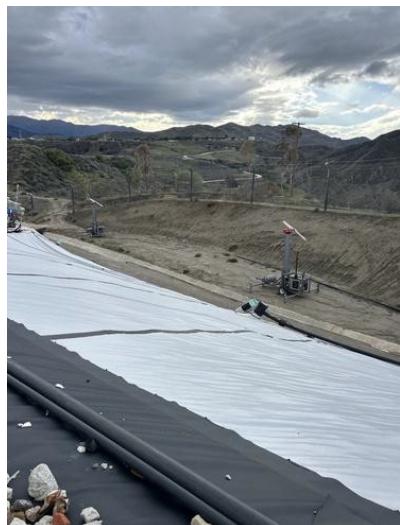
Foto 1

No

Calle perimetral del lado oeste

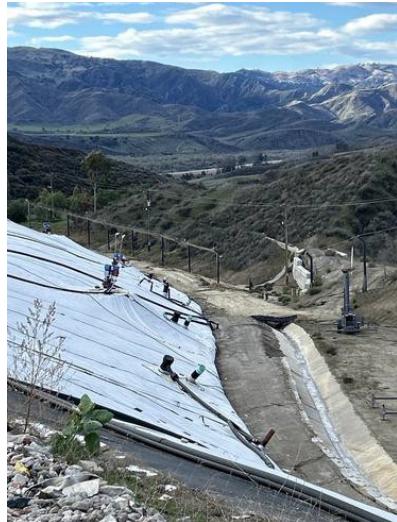
Foto 1

No

Calle perimetral del lado oeste

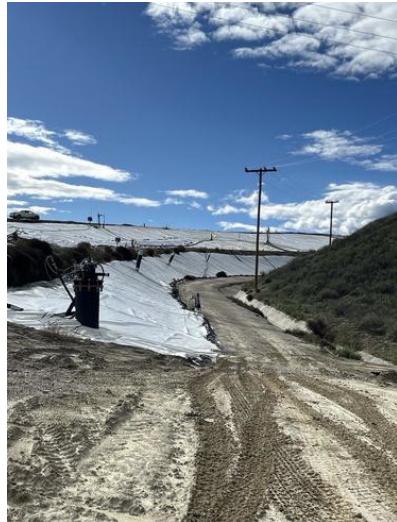
Foto 1

No

Calle perimetral del lado norte

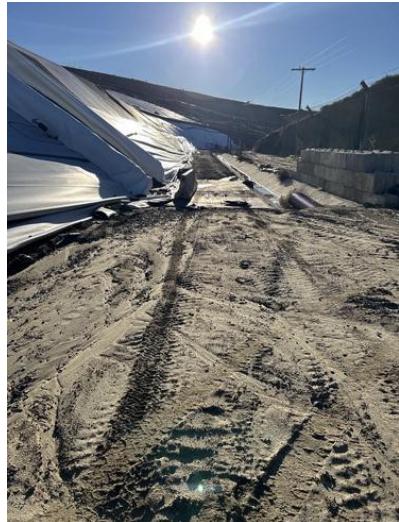
Foto 1

No

Calle perimetral del lado oeste.

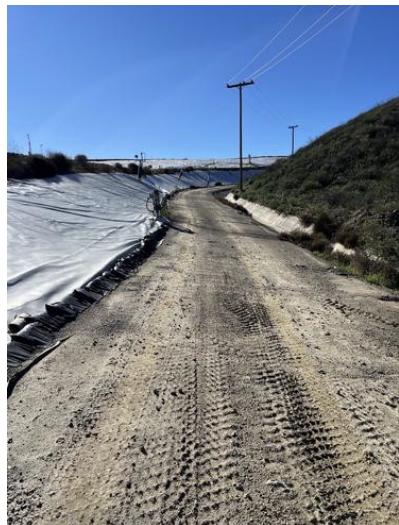
Foto 1

No

Calle perimetral del norte.
