**CHIQUITA CANYON**  
*A Waste Connections Company*

**Ref.: Informe Semanal de Chiquita Canyon, LLC sobre la Documentación y el Seguimiento de Problemas con las Cubiertas**

Adjunto: Informe Semanal de Problemas con las Cubiertas de 25 de noviembre de 2025

# **4050 - Seguimiento de Fisuras y Grietas por Tensión en la Zona de Reacción de Chiquita**

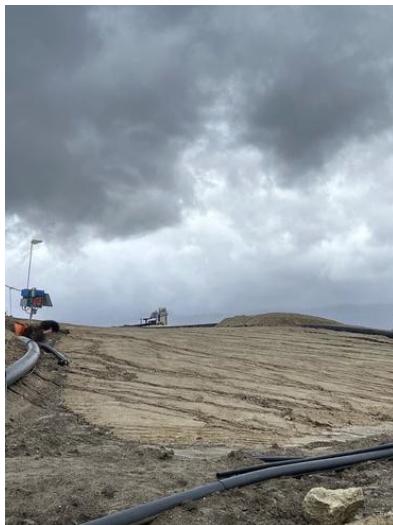
Foto 1

¿Se Encontraron Fisuras o Grietas por Tensión?

No

Cuadrícula 147

¿Hay algún indicio de inquietudes sobre la estabilidad de la pendiente?

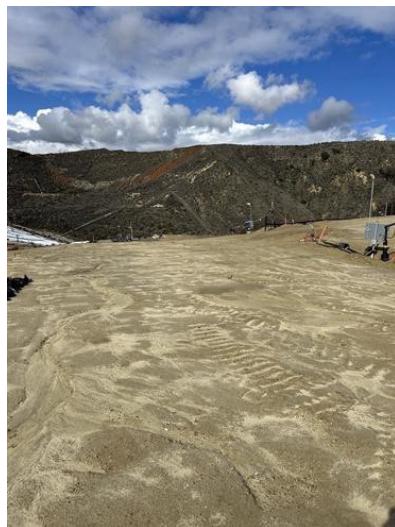
Foto 1

**¿Se Encontraron Fisuras o Grietas por Tensión?**

No

Cuadrícula 147

**¿Hay algún indicio de inquietudes sobre la estabilidad de la pendiente?**

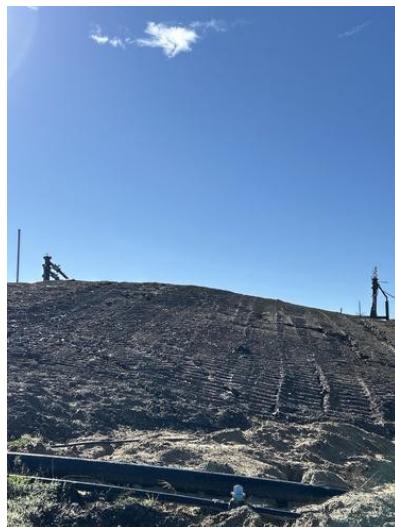
Foto 1

¿Se Encontraron Fisuras o Grietas por Tensión?

No

Cuadrícula 146

¿Hay algún indicio de inquietudes sobre la estabilidad de la pendiente?

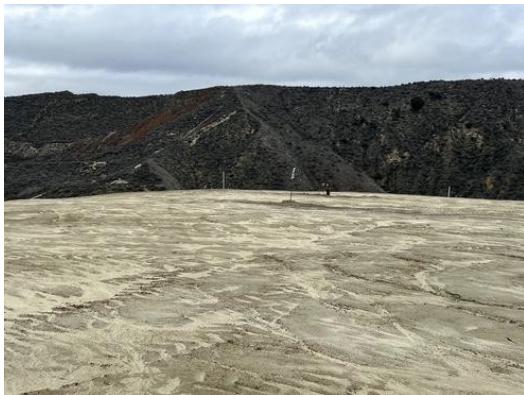
Foto 1

**¿Se Encontraron Fisuras o Grietas por Tensión?**

No

Cuadrícula 147

**¿Hay algún indicio de inquietudes sobre la estabilidad de la pendiente?**

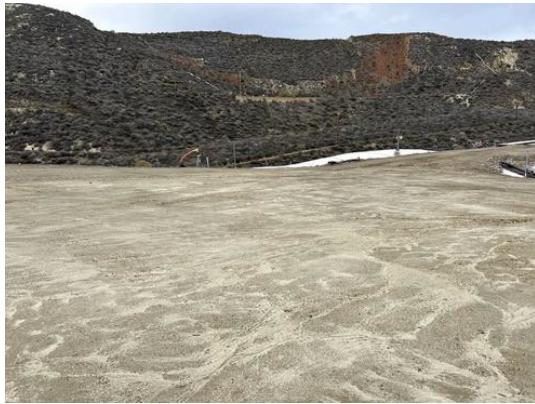
Foto 1

**¿Se Encontraron Fisuras o Grietas por Tensión?**

No

Cuadrícula 147

**¿Hay algún indicio de inquietudes sobre la estabilidad de la pendiente?**

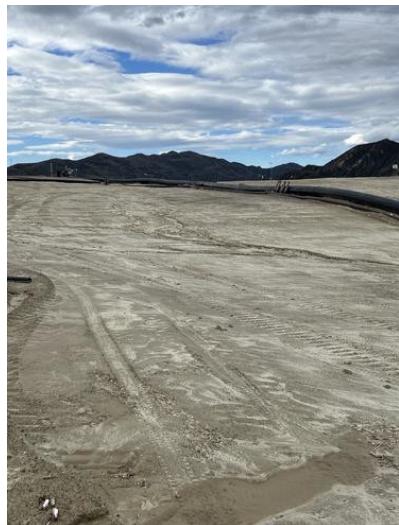
Foto 1

**¿Se Encontraron Fisuras o Grietas por Tensión?**

No

Cuadrícula 148

**¿Hay algún indicio de inquietudes sobre la estabilidad de la pendiente?**

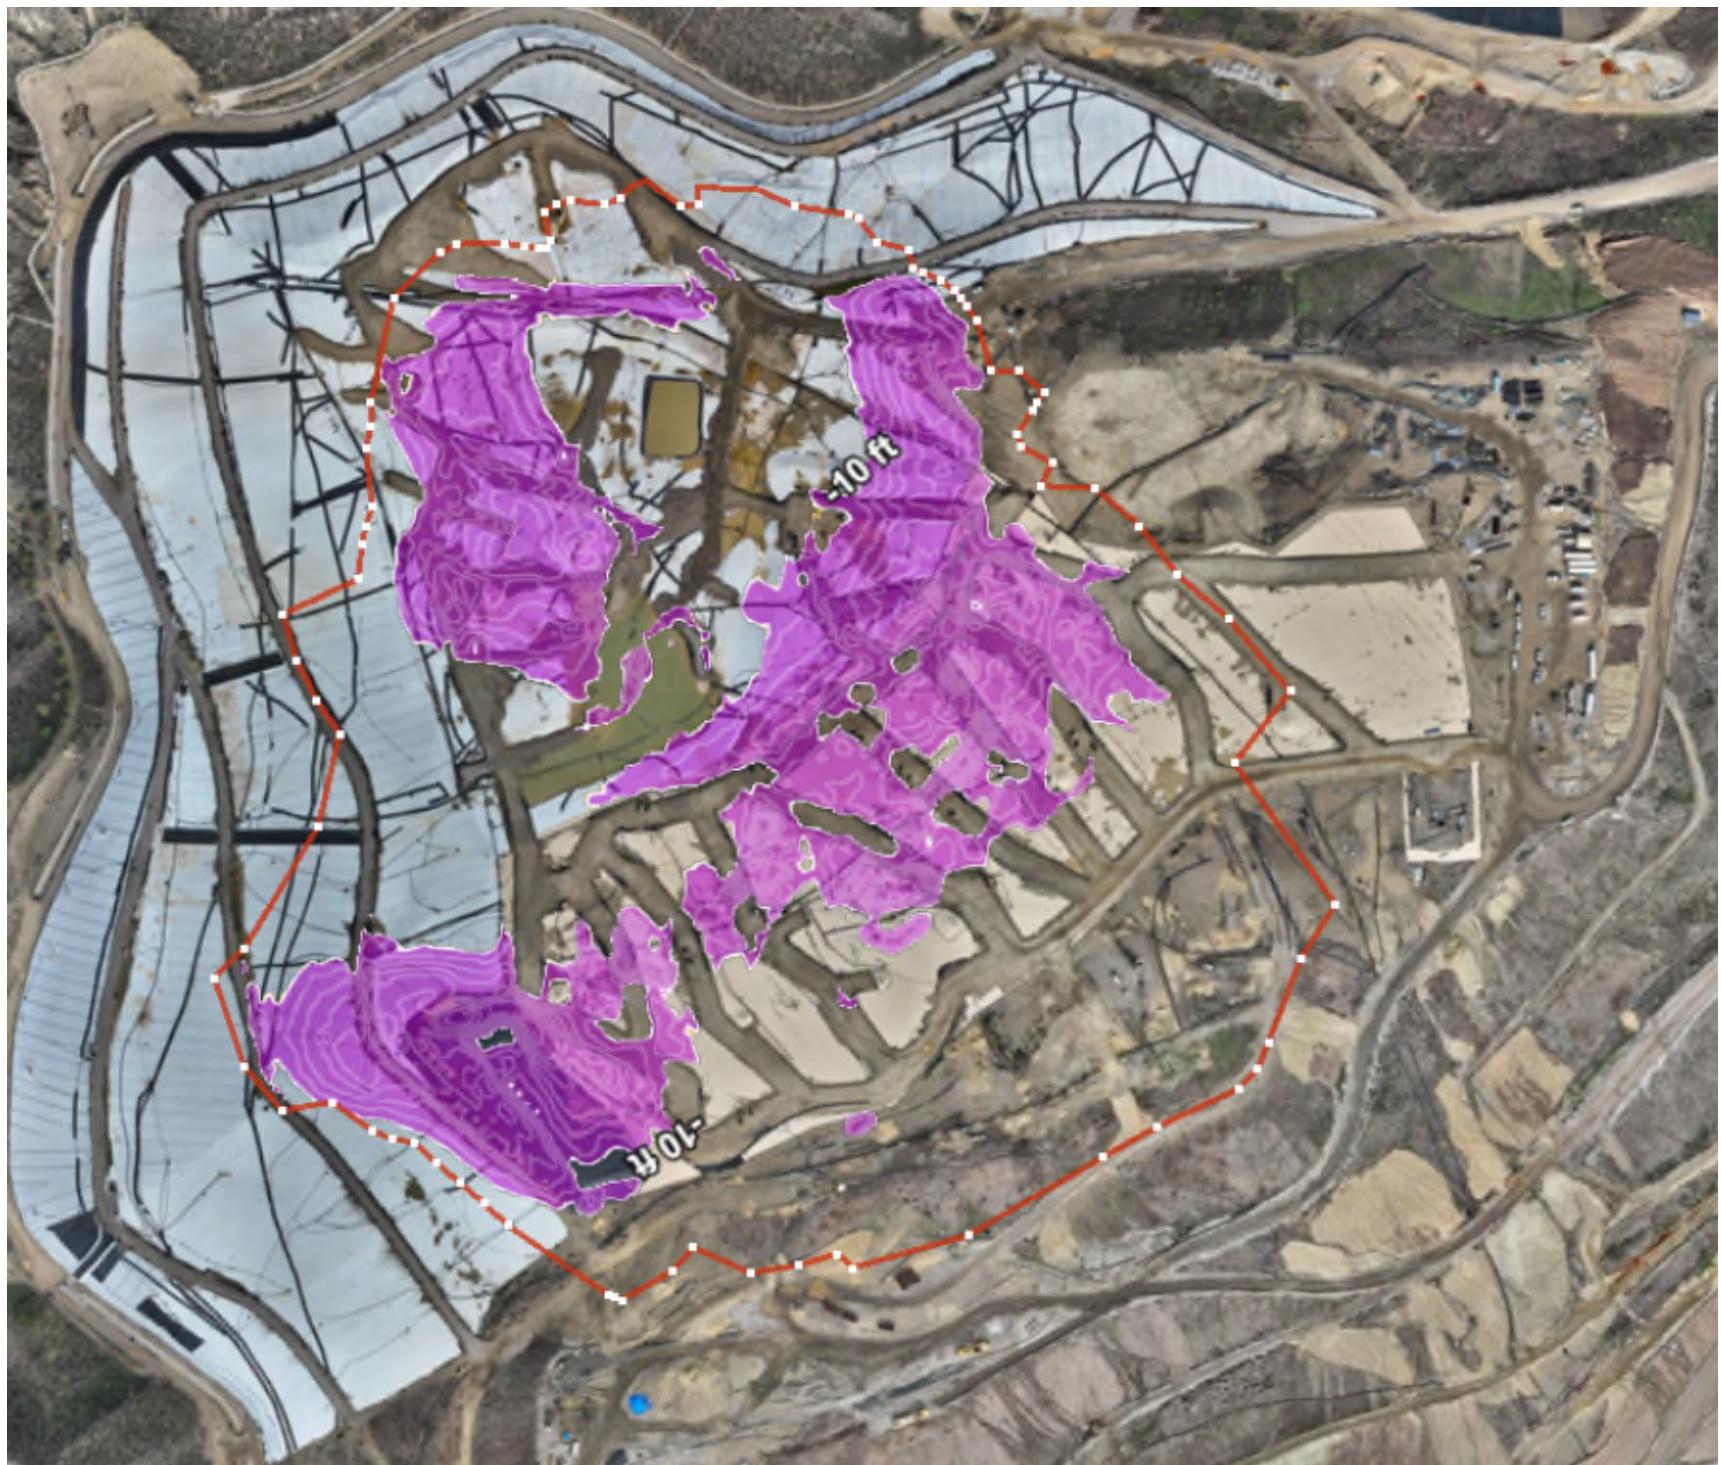
- El mapa muestra el área entre el 20/11/2024 y el 19/11/2025 donde cambiaron las pendientes más de 10 pies. Un índice de estrés de MSW típico es de un 3% por año - para un vertedero con una columna de desechos de 300 pies, sería de 9 pies por año.

- Se debe tener en cuenta que al momento del vuelo más reciente, el 19 de noviembre de 2025, la tubería de biogás estuvo temporalmente fuera de línea en ciertas áreas, para realizar obras de empalmen como parte de la obra de despliegue de cubiertas de geomembrana de EVOH/HDPE. Sacar la tubería de la línea hizo que se acumule temporalmente una pequeña cantidad de biogás debajo de la cubierta de geomembrana. Como resultado, la imagen da la impresión de que hubo más asentamiento del que ocurrió realmente. Desde ese momento se volvió a instalar la tubería y volvió a estar en línea y ya no hay presentes burbujas de biogás.

- Durante operaciones normales en el sitio antes del cierre, se mantuvieron grandes pilas de materiales de piedra que a veces se movían cuando las necesitaban otras operaciones. Las áreas utilizadas para estas pilas de materiales fueron al sur y al este de la zona delineada. No hay forma de diferenciar entre asentamiento y movimiento de la pila de material.

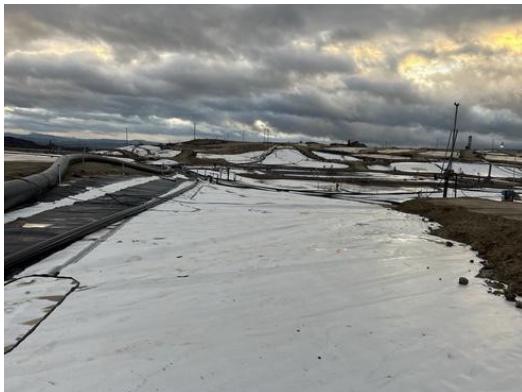
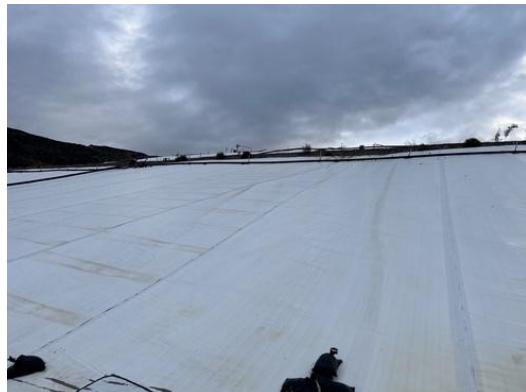
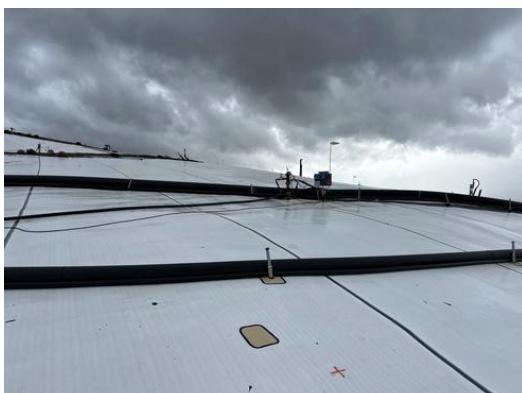
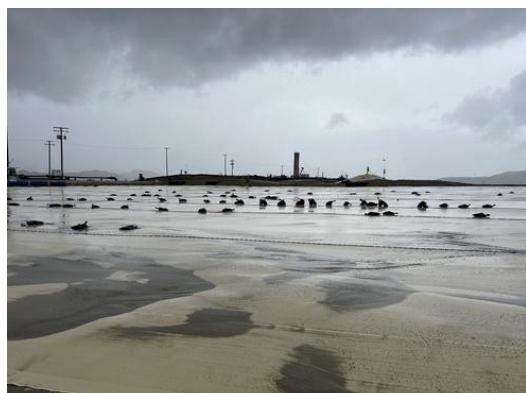
¿Hay algún problema con la cubierta geosintética?

No

¿Hay áreas anómalas (inusuales o inesperadas) de daño o deformación de la cubierta que pudieran indicar una inestabilidad subyacente?

¿Hay algún indicio de grieta por tensión pendiente abajo en la parte superior de la pendiente o protuberancias en o cerca del talud de la pendiente?

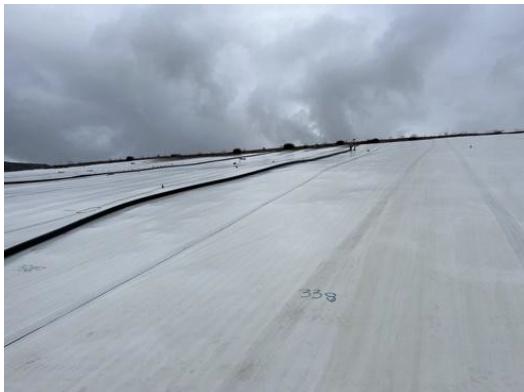
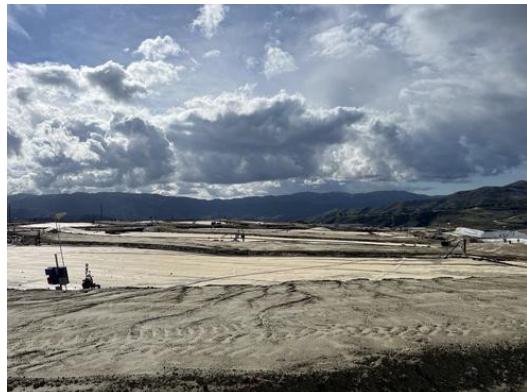
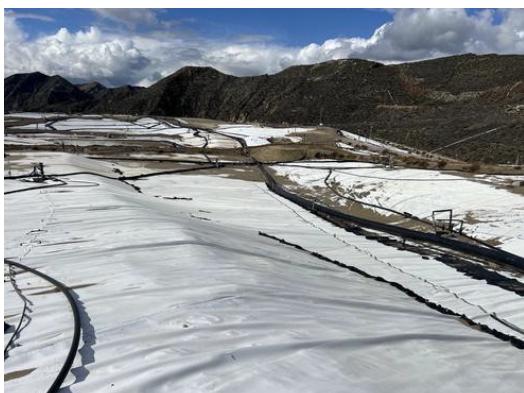
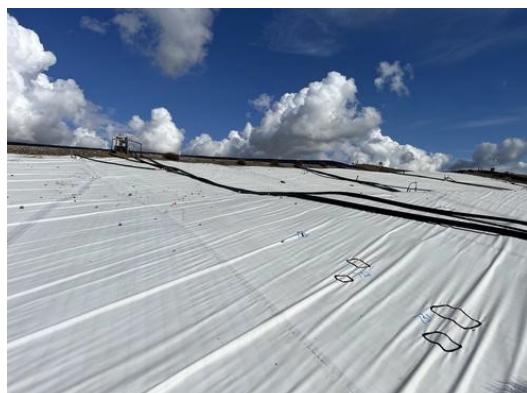
¿Hay algún problema con la cubierta geosintética?

No

¿Hay áreas anómalas (inusuales o inesperadas) de daño o deformación de la cubierta que pudieran indicar una inestabilidad subyacente?

¿Hay algún indicio de grieta por tensión pendiente abajo en la parte superior de la pendiente o protuberancias en o cerca del talud de la pendiente?

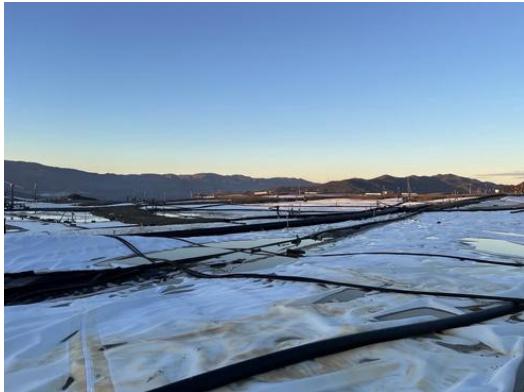
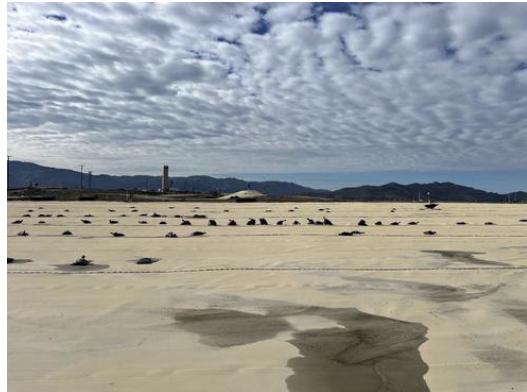
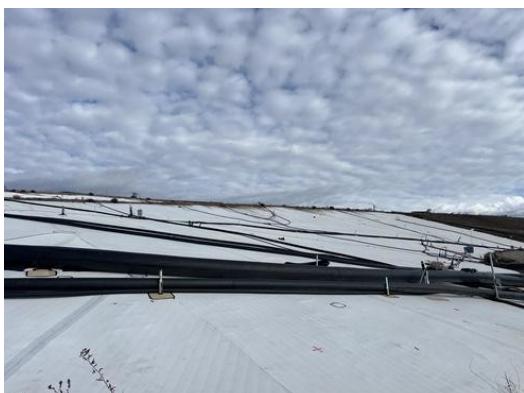
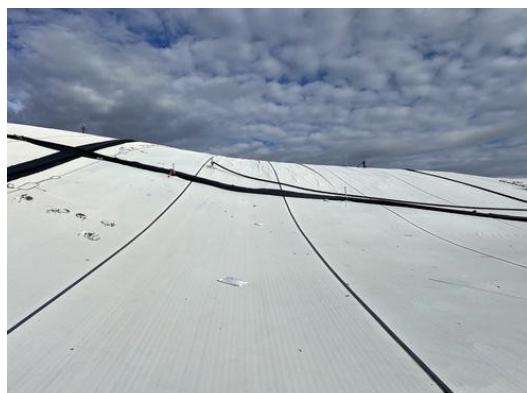
¿Hay algún problema con la cubierta geosintética?

No

¿Hay áreas anómalas (inusuales o inesperadas) de daño o deformación de la cubierta que pudieran indicar una inestabilidad subyacente?

¿Hay algún indicio de grieta por tensión pendiente abajo en la parte superior de la pendiente o protuberancias en o cerca del talud de la pendiente?

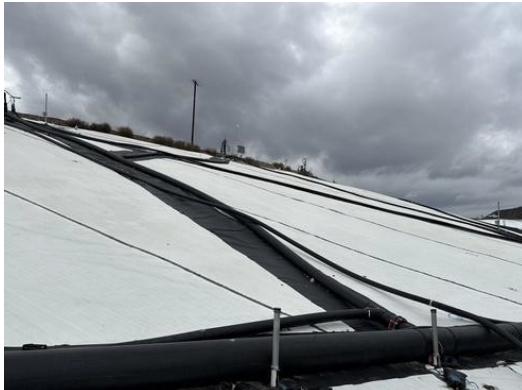
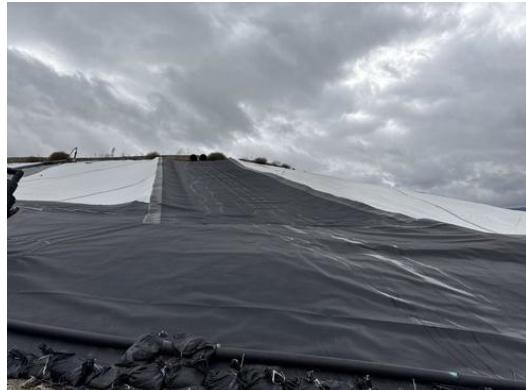
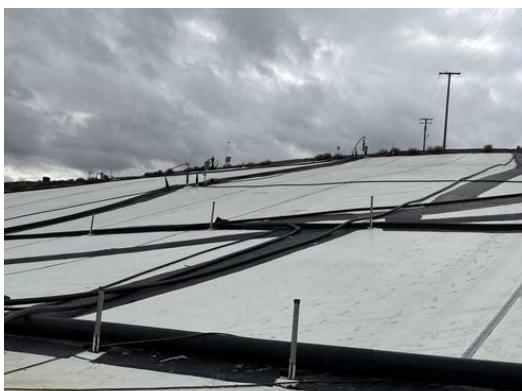
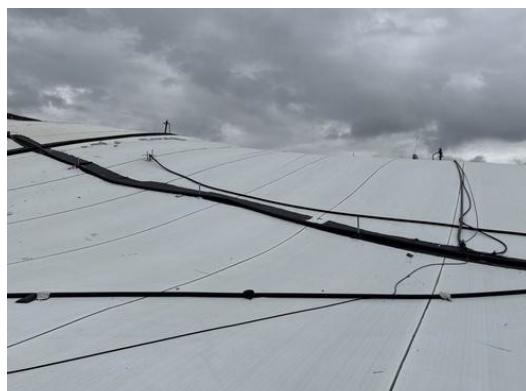
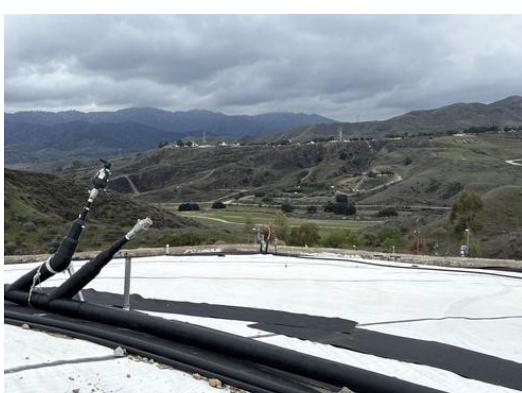
¿Hay algún problema con la cubierta geosintética?

No

¿Hay áreas anómalas (inusuales o inesperadas) de daño o deformación de la cubierta que pudieran indicar una inestabilidad subyacente?

¿Hay algún indicio de grieta por tensión pendiente abajo en la parte superior de la pendiente o protuberancias en o cerca del talud de la pendiente?	No
¿Hay algún movimiento de equipos que penetre verticalmente en la cubierta (ej. inclinación)?	No

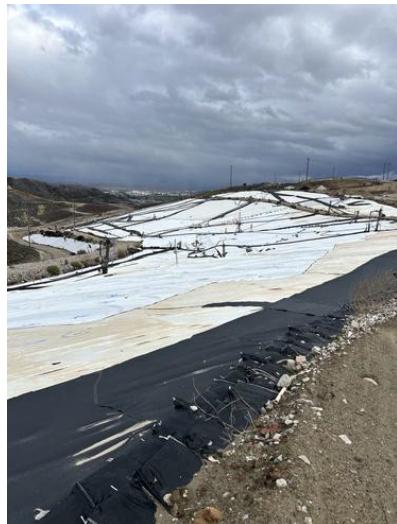
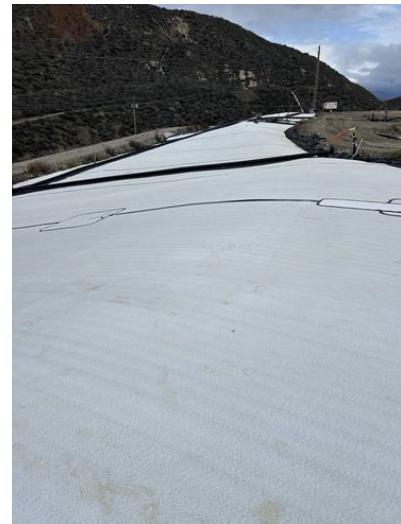
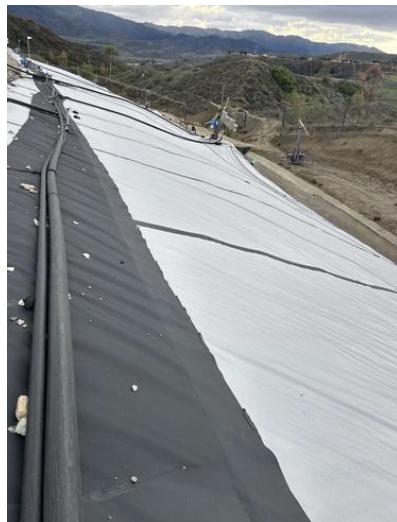
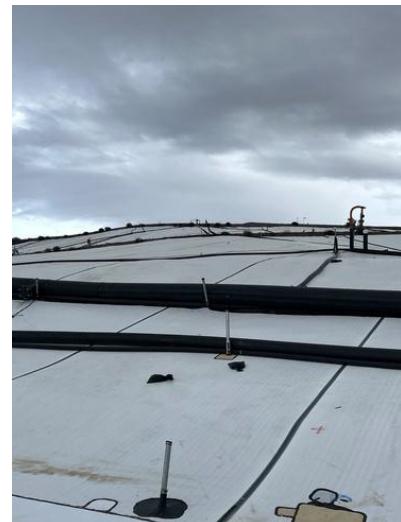
¿Hay algún problema con la cubierta geosintética?

No

¿Hay áreas anómalas (inusuales o inesperadas) de daño o deformación de la cubierta que pudieran indicar una inestabilidad subyacente?

¿Hay algún indicio de grieta por tensión pendiente abajo en la parte superior de la pendiente o protuberancias en o cerca del talud de la pendiente?

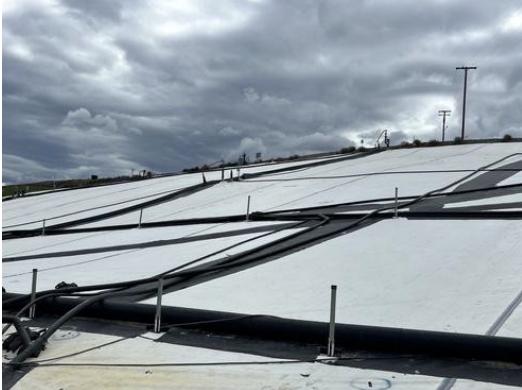
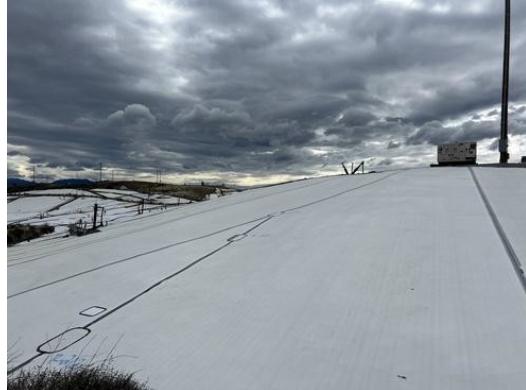
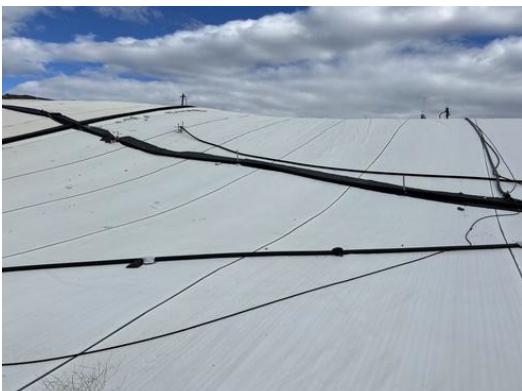
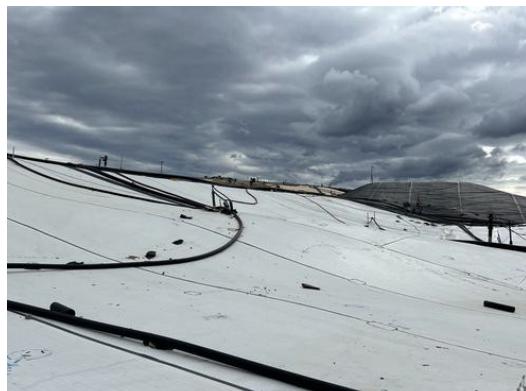
¿Hay algún problema con la cubierta geosintética?

No

¿Hay áreas anómalas (inusuales o inesperadas) de daño o deformación de la cubierta que pudieran indicar una inestabilidad subyacente?

¿Hay algún indicio de grieta por tensión pendiente abajo en la parte superior de la pendiente o protuberancias en o cerca del talud de la pendiente?
