CHIQUITA CANYON
A Waste Connections Company

Ref.: Informe Semanal de Chiquita Canyon, LLC sobre la Documentación y el Seguimiento de Problemas con las Cubiertas

Adjunto: Informe Semanal de Problemas con las Cubiertas de 2 de diciembre de 2025

4050 - Seguimiento de Fisuras y Grietas por Tensión en la Zona de Reacción de Chiquita

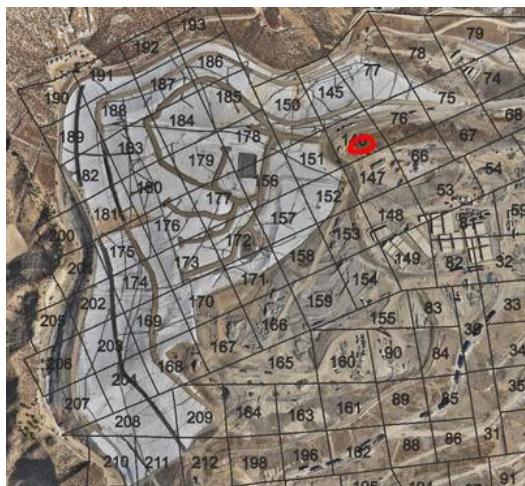
Utilizando la imagen adjunta, anote todas las áreas en las que los inspectores identificaron una fisura o grieta por tensión.

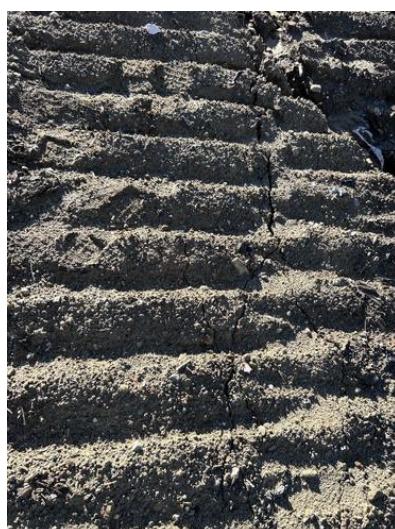
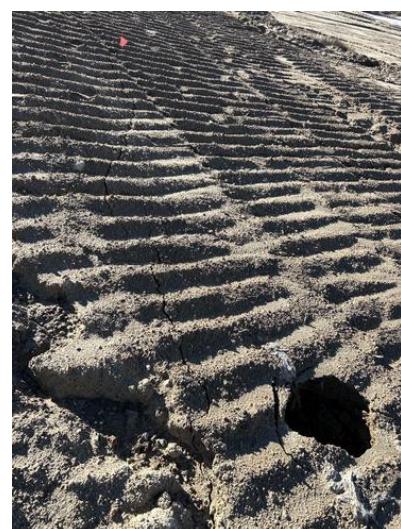
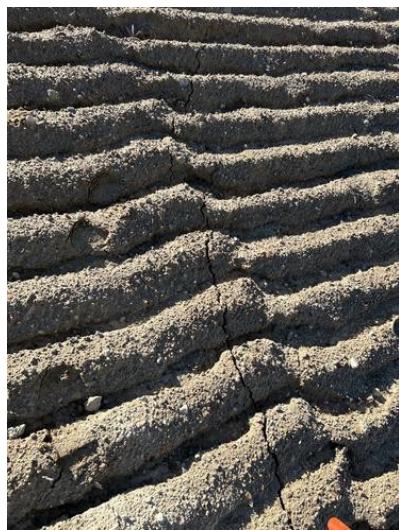
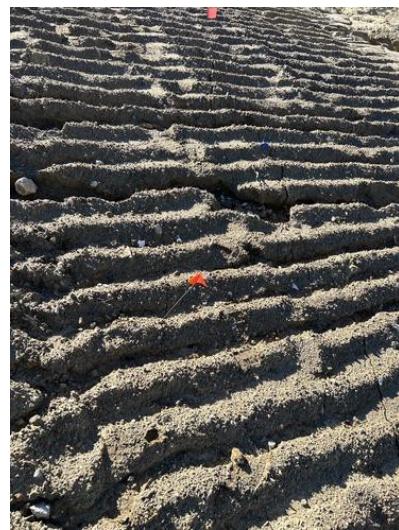
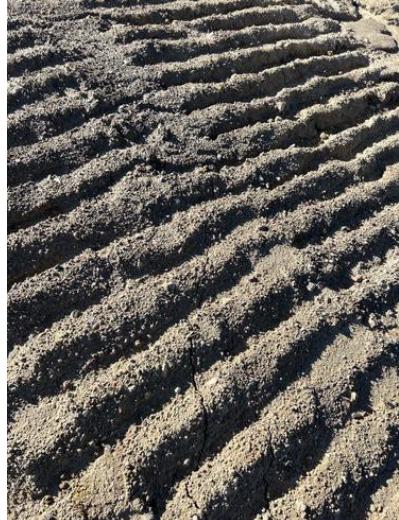
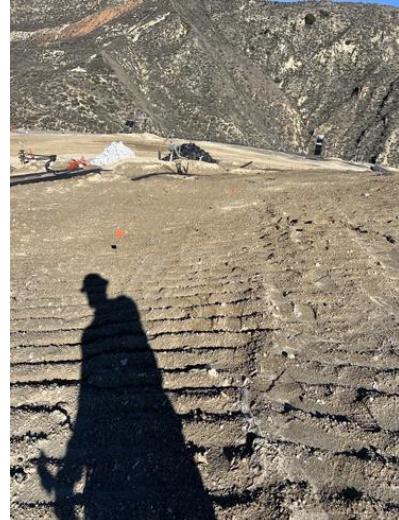
146

Sí

45 pies x 15 pies

Grande >4" de ancho

Extrapequeña <0.5" de alto

Norte a Sur
