**Ref.: Informe de Inspección Semanal de Lixiviado de Chiquita Canyon, LLC
sobre el Orden de Depuración Estipulado (Caso No. 6177-4), Condición 27(c)**

Adjunto: Registros de Inspecciones de Lixiviados del 24 de noviembre al 30 de noviembre de 2025

4050 - Inspección de Filtraciones/Acumulaciones de Lixiviados de Chiquita

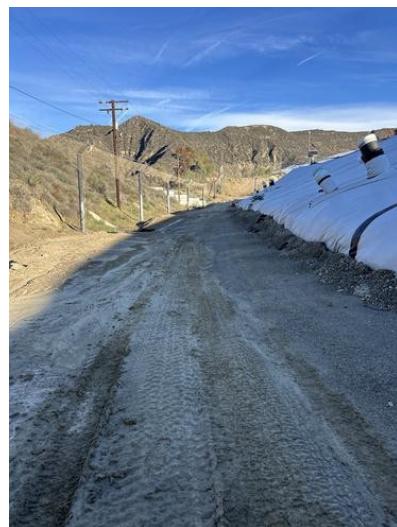
Foto 1

No

Calle perimetral del lado oeste.

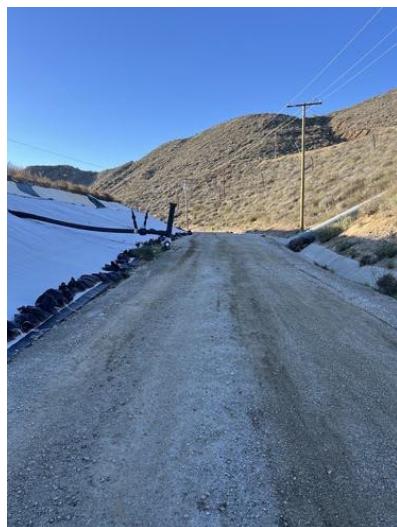
Foto 1

No

Calle perimetral del norte.

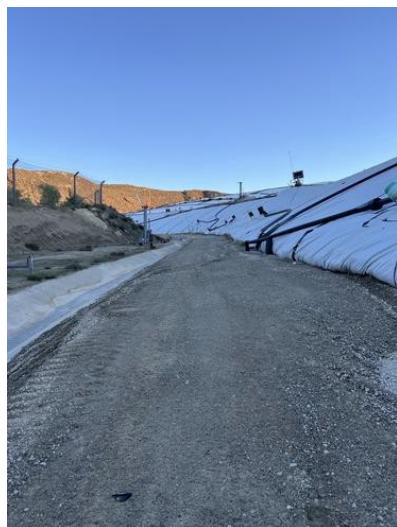
Foto 1

No

Calle perimetral del lado oeste.

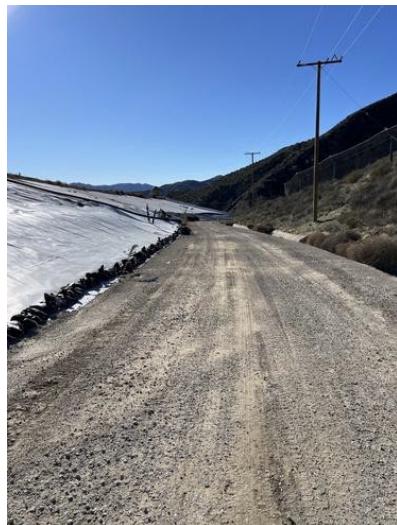
Foto 1

No

Calle perimetral del norte.

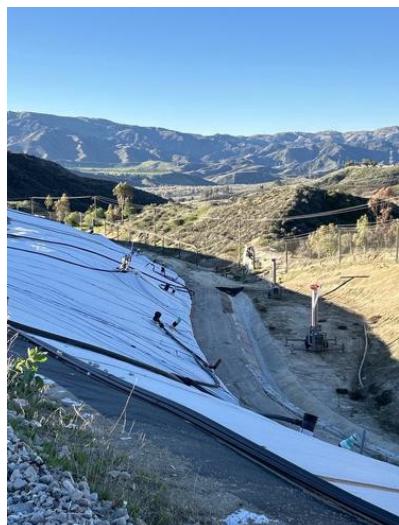
Foto 1

No

Calle perimetral del lado oeste

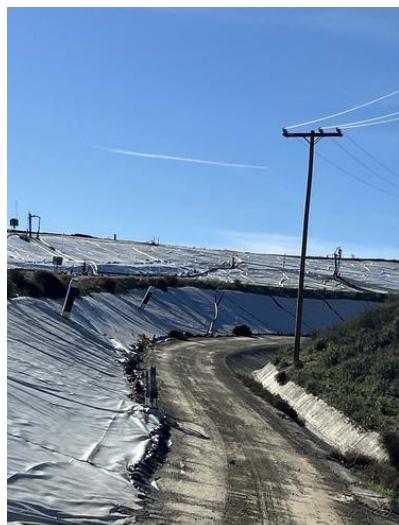
Foto 1

No

Calle perimetral del lado norte

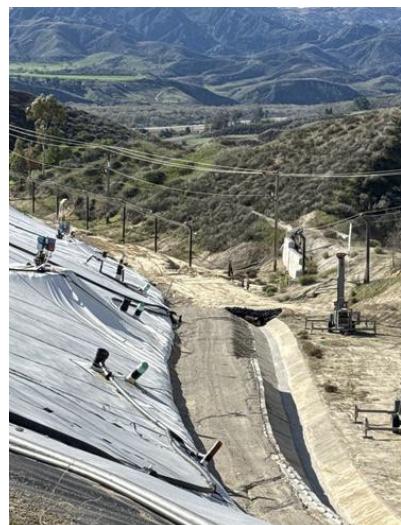
Foto 1

No

Calle perimetral del lado oeste

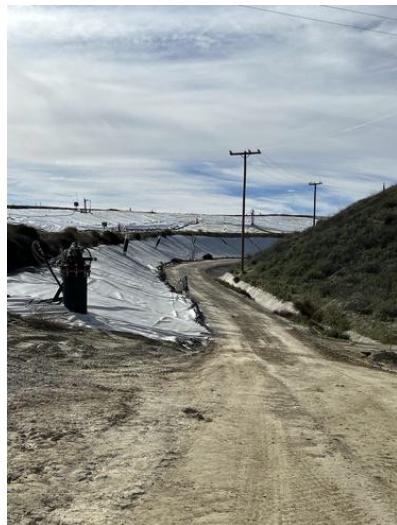
Foto 1

No

Calle perimetral del lado norte

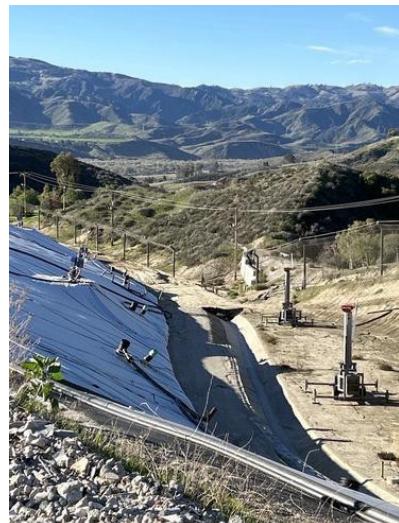
Foto 1

No

Calle perimetral del lado oeste

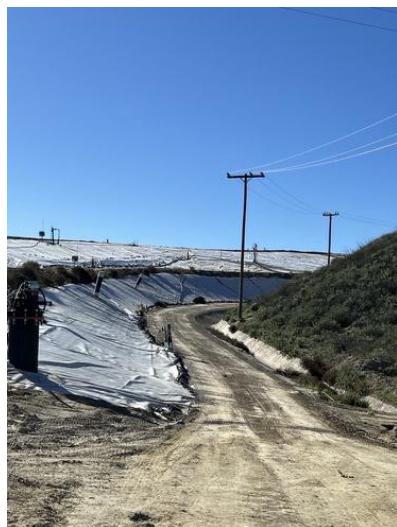
Foto 1

No

Calle perimetral del lado norte

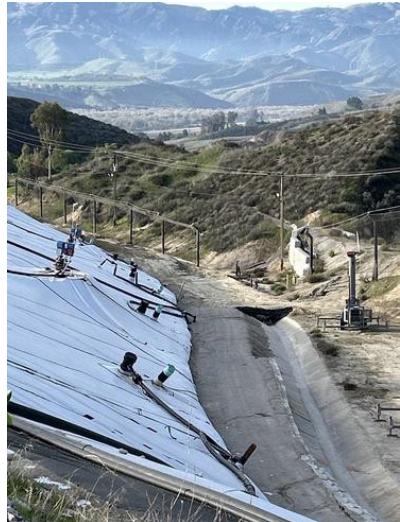
Foto 1

No

Calle perimetral del lado oeste

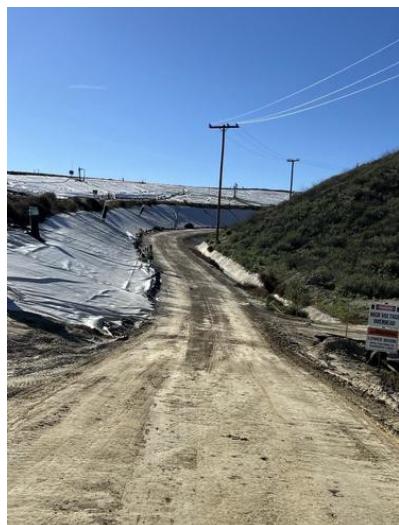
Foto 1

No

Calle perimetral del lado norte

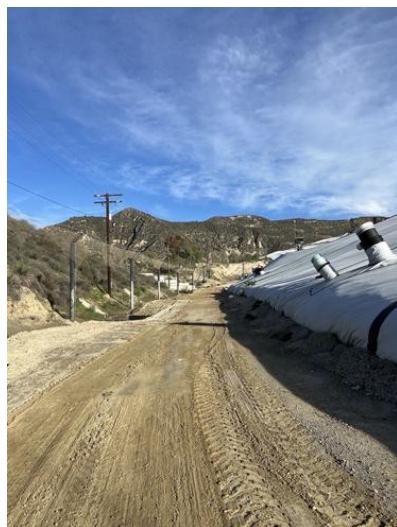
Foto 1

No

Calle perimetral del lado oeste.

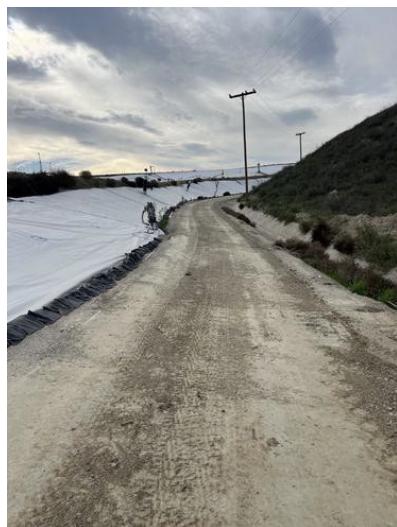
Foto 1

No

Calle perimetral del norte.
