Ref.: Informe de Inspección Semanal de Lixiviado de Chiquita Canyon, LLC sobre el Orden de Depuración Estipulado (Caso No. 6177-4), Condición 27(c)

Adjunto: Registros de Inspecciones de Lixiviados del 1 de diciembre al 7 de diciembre de 2025

4050 - Inspección de Filtraciones/Acumulaciones de Lixiviados de Chiquita

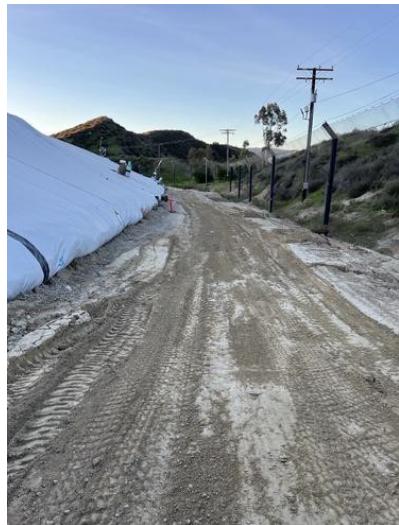
Foto 1

No

Calle perimetral del lado oeste.

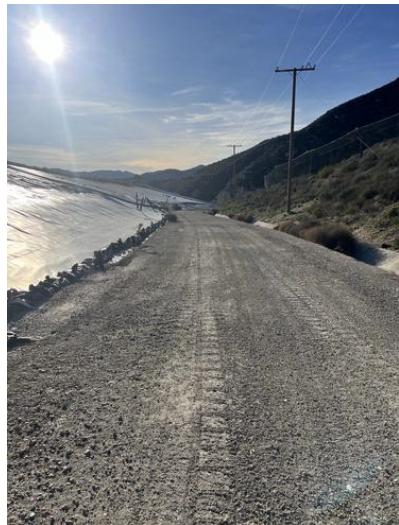
Foto 1

No

Calle perimetral del norte.

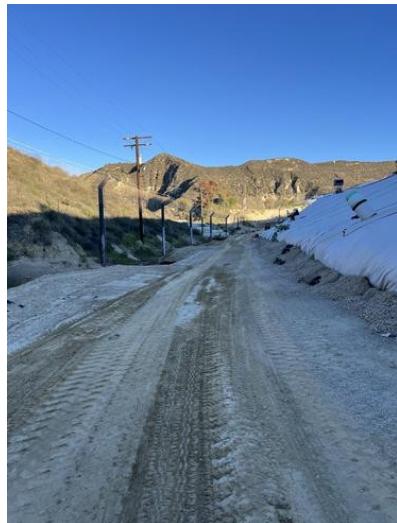
Foto 1

No

Calle perimetral del lado oeste.

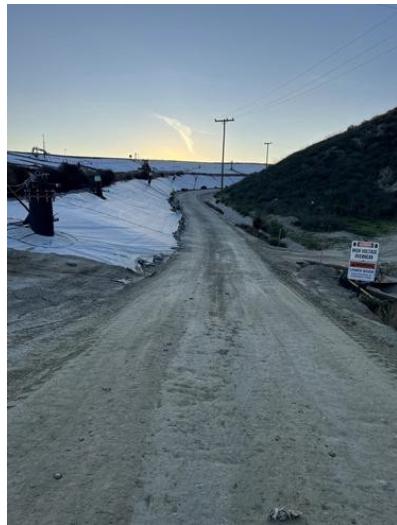
Foto 1

No

Calle perimetral del norte.

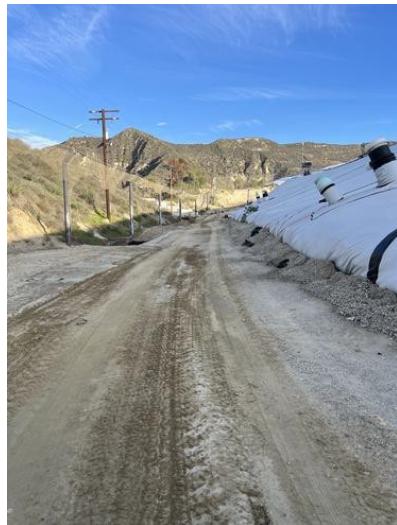
Foto 1

No

Calle perimetral del lado oeste.

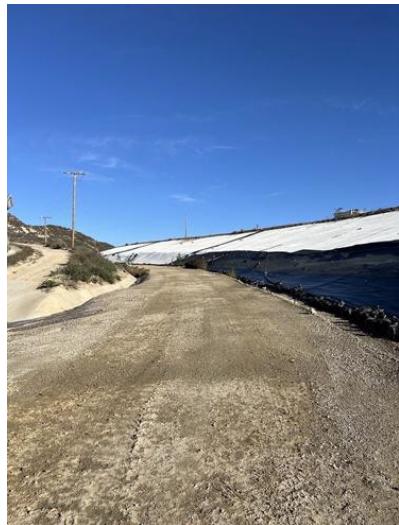
Foto 1

No

Calle perimetral del norte.

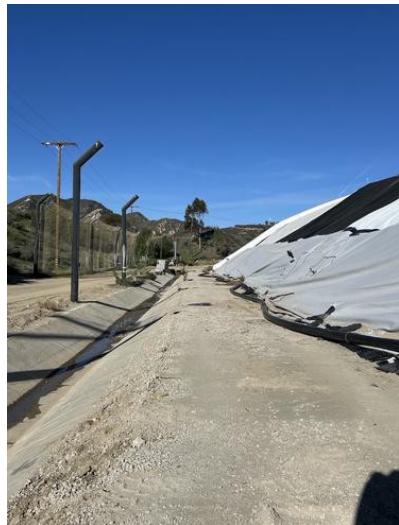
Foto 1

No

Calle perimetral del lado oeste

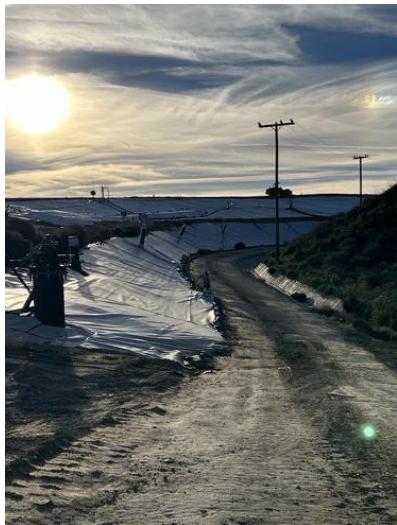
Foto 1

No

Calle perimetral del lado norte

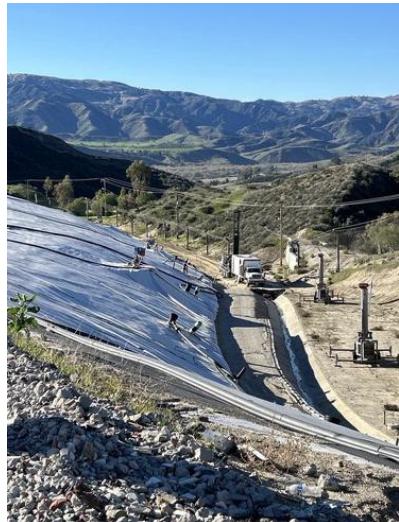
Foto 1

No

Calle perimetral del lado oeste

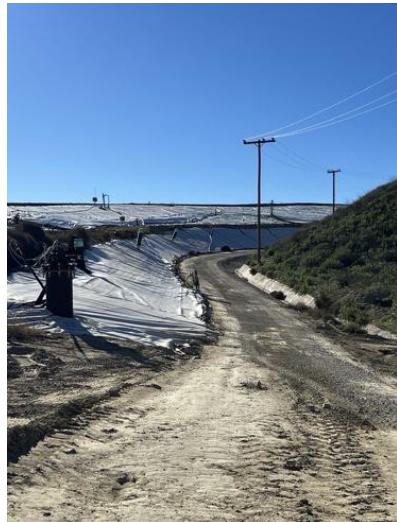
Foto 1

No

Calle perimetral del lado norte

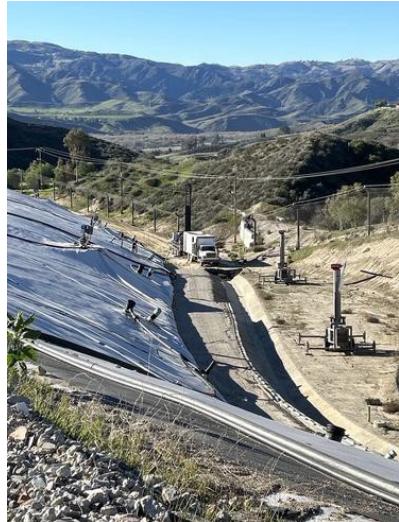
Foto 1

No

Calle perimetral del lado oeste

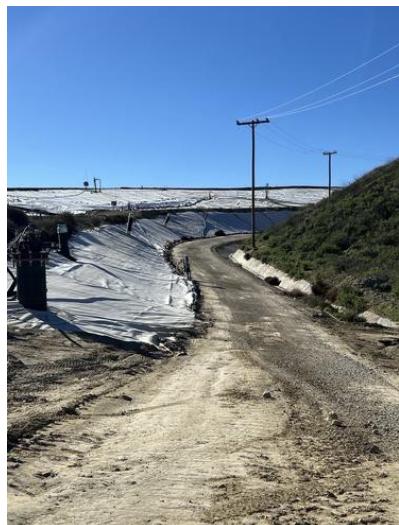
Foto 1

No

Calle perimetral del lado norte

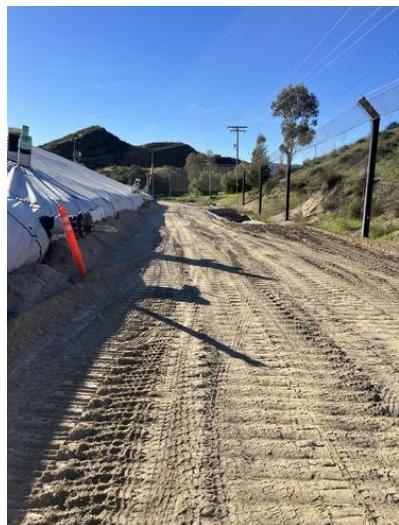
Foto 1

No

Calle perimetral del lado oeste.

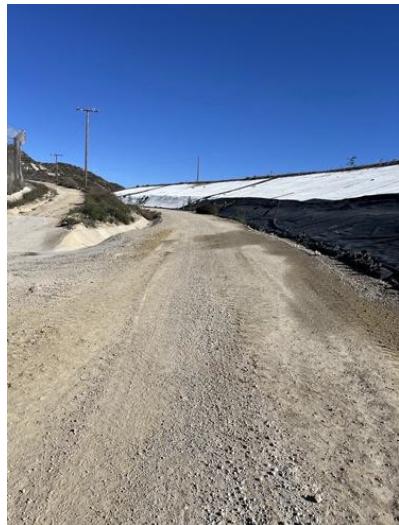
Foto 1

No

Calle perimetral del norte.
