CHIQUITA CANYON
A Waste Connections Company

Ref.: Informe Semanal de Chiquita Canyon, LLC sobre la Documentación y el Seguimiento de Problemas con las Cubiertas, Resumen Mensual y Mapa Isopáquico Mensual

4050 - Seguimiento de Fisuras y Grietas por Tensión en la Zona de Reacción de Chiquita

**RESUMEN DEL MONITOREO DE FISURAS Y GRIETAS POR TENSIÓN EN EL VERTEDERO DE CHIQUITA CANYON DE NOVIEMBRE DE 2025
CASTAIC, CALIFORNIA**

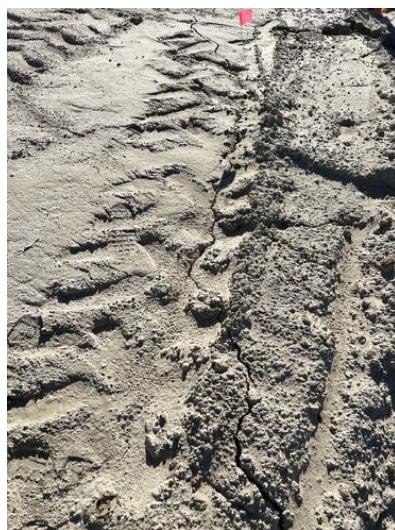
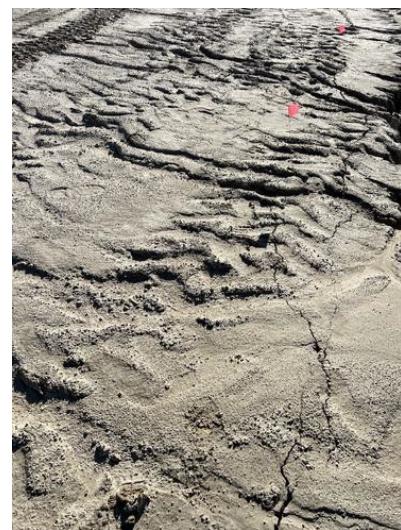
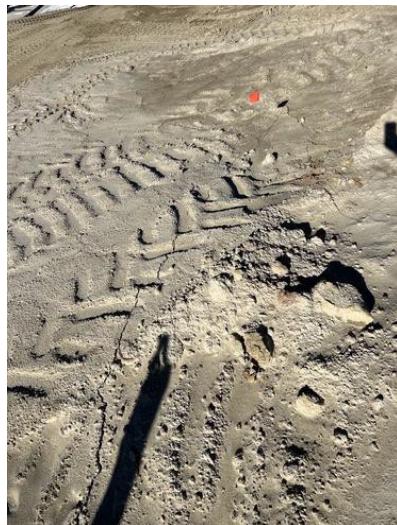
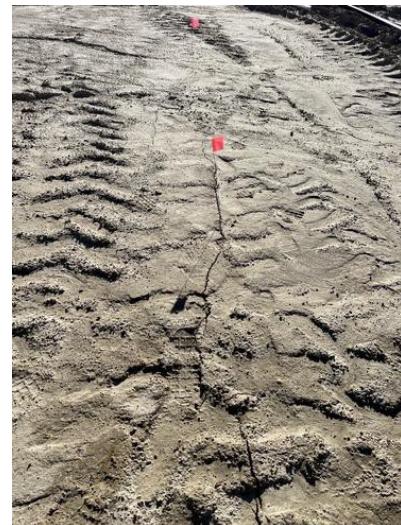
147

65 pies x 6 pies

Grieta más larga de aproximadamente 25 pies

Pequeña 0.5-2" de ancho

Extra Pequeña <0.5" de alto

Noreste a Sudoeste

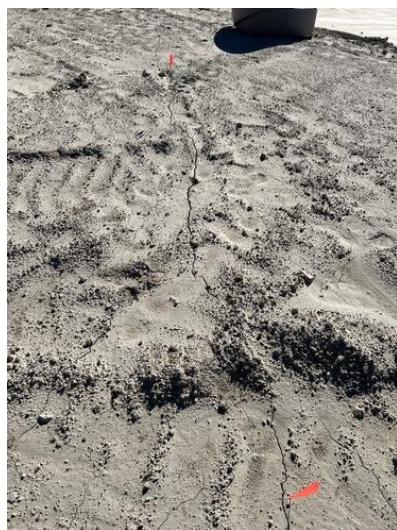
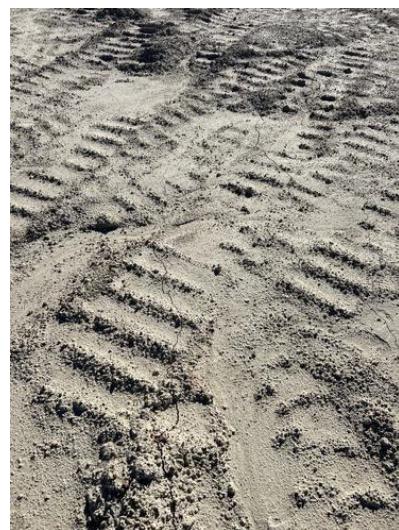
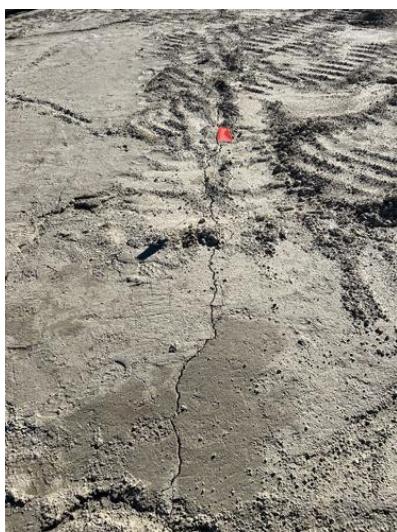
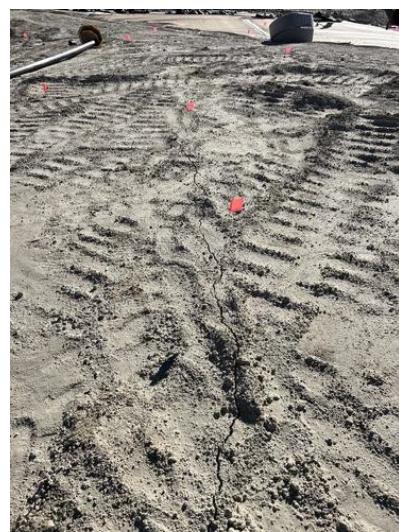
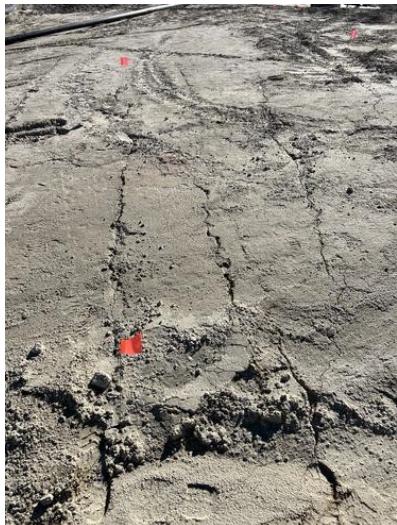
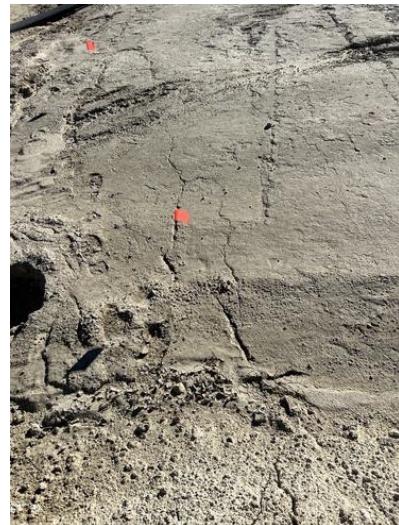
148

Área de 20 pies x 40 pies

Extra Pequeña <0.5 de ancho

Extra Pequeña <0.5" de alto

Noroeste a Sudeste

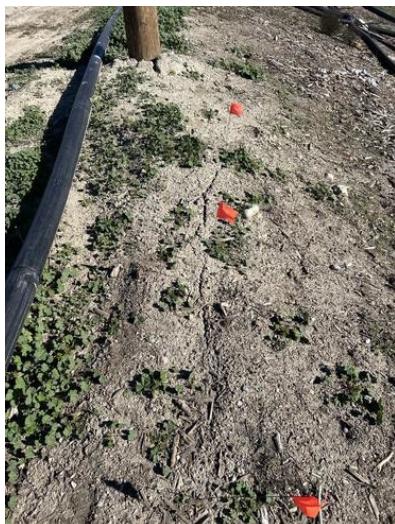
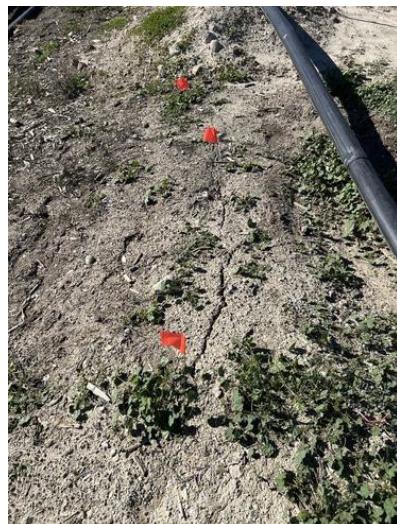
161

6 pies

Pequeña 0.5-2" de ancho

Extra Pequeña <0.5" de alto

Este a Oeste

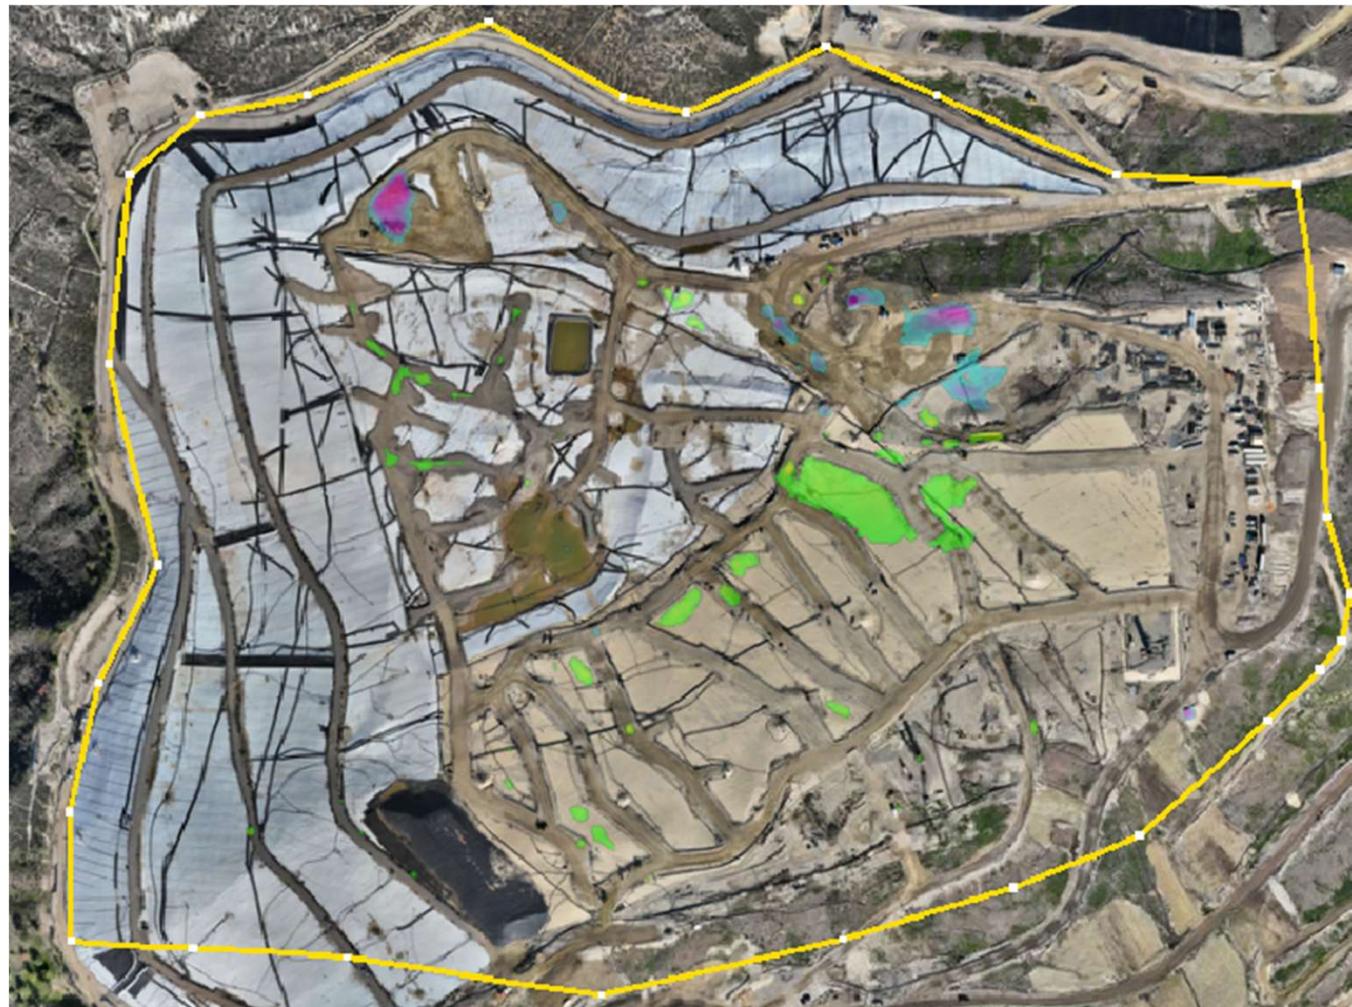
Chiquita Canyon Landfill - Isopach

- El mapa muestra el área entre el 4/12/2024 y el 5/12/2025 donde cambiaron las pendientes más de 10 pies. Un índice de estrés de MSW típico es de un 3% por año - para un vertedero con una columna de desechos de 300 pies, sería de 9 pies por año.
