CHIQUITA CANYON

Ref.: Informe Semanal de Chiquita Canyon, LLC sobre la Documentación y el Seguimiento de Problemas con las Cubiertas

4050 - Seguimiento de Fisuras y Grietas por Tensión en la Zona de Reacción de Chiquita

4050 - Inspección de Cubiertas Geosintéticas

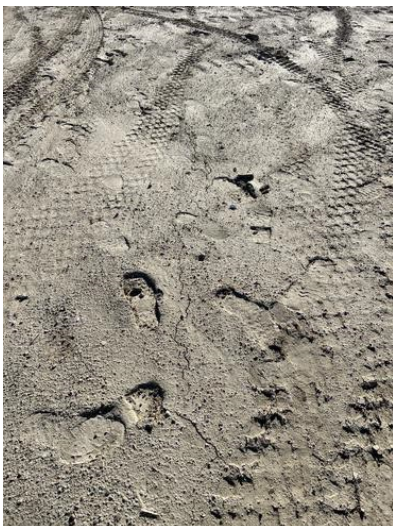
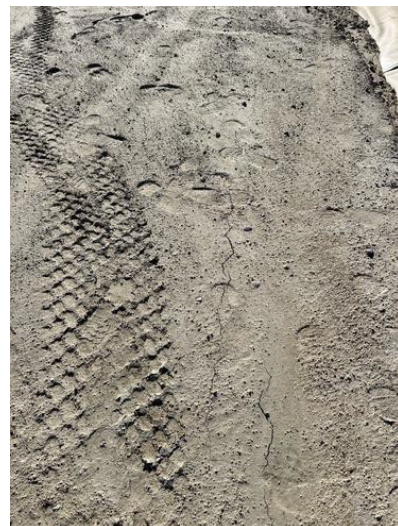
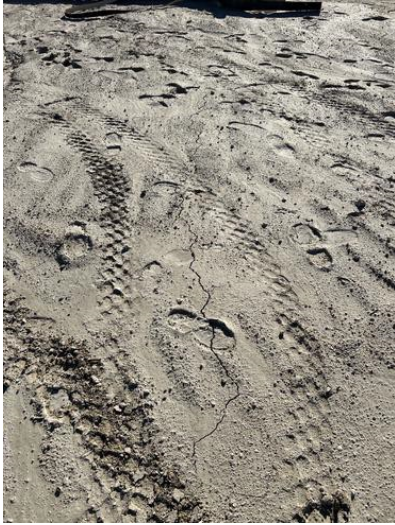
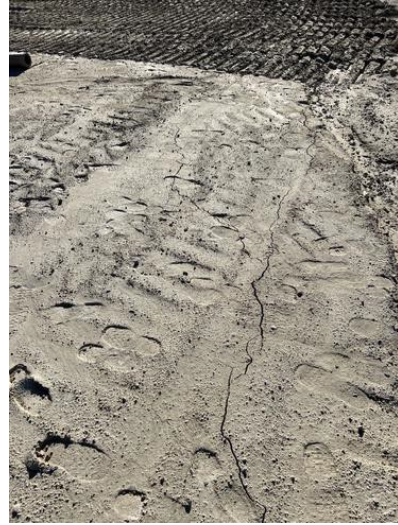
20 pies x 35 pies

Pequeña 0.5-2" de ancho

Extra Pequeña <0.5" de alto

Noroeste a Sudeste

Las grietas se reconocieron recorriendo el lugar.

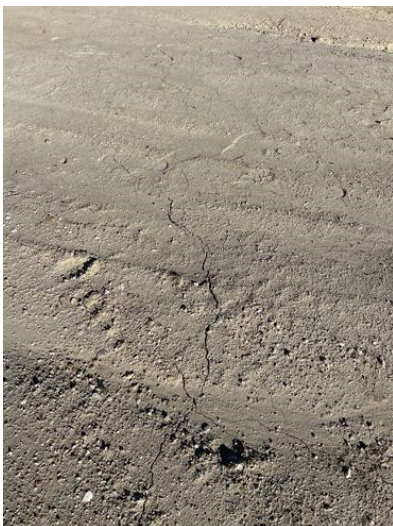
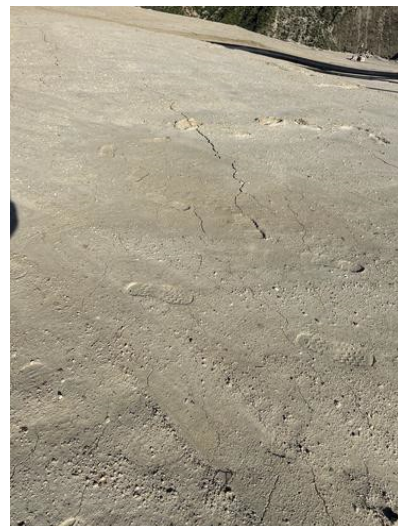
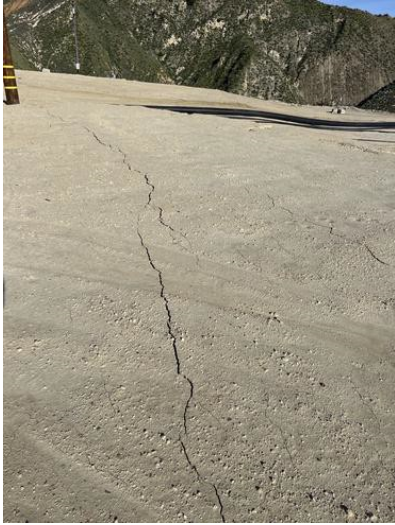
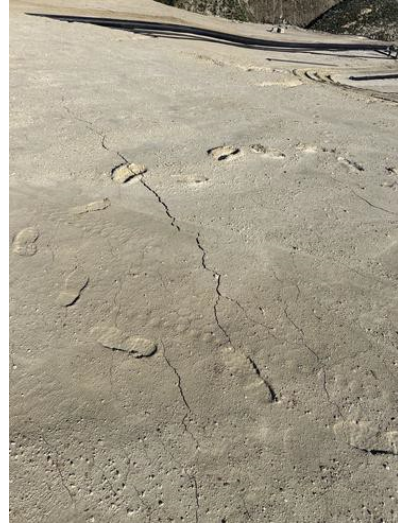
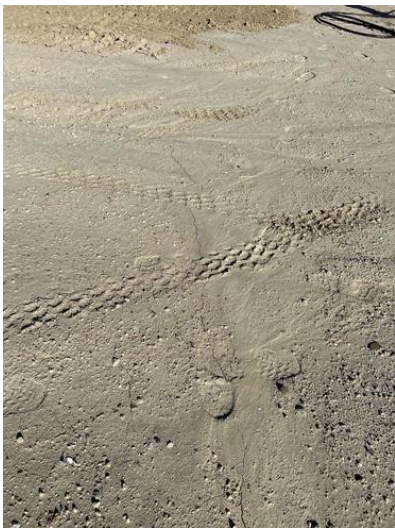
60 pies x 45 pies

Ninguna grieta individual que exceda los 50 pies

Pequeña 0.5-2" de ancho

Extra Pequeña <0.5" de alto

Noroeste a Sudeste

Las grietas se reconocieron recorriendo el lugar.

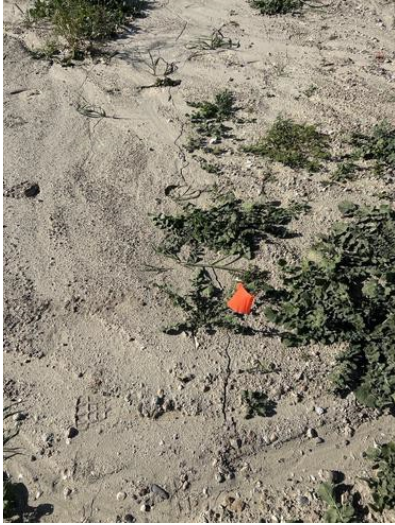
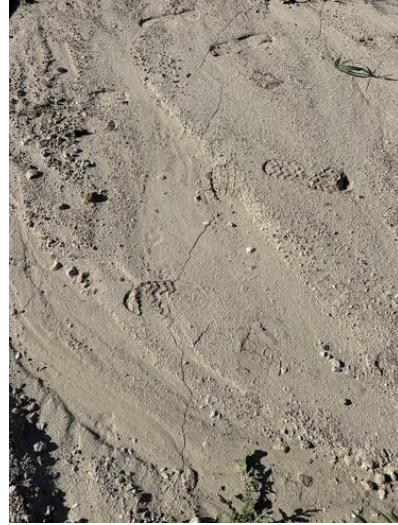
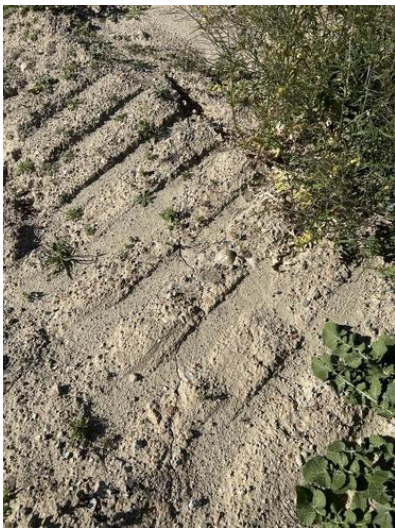
40 pies x 6 pies

Extra Pequeña <0.5 de ancho

Extra Pequeña <0.5" de alto

Este a Oeste

Las grietas se reconocieron recorriendo el lugar.

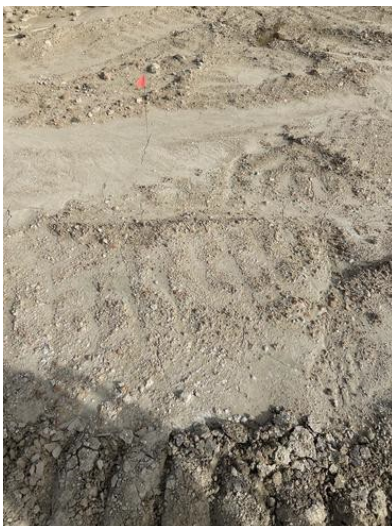
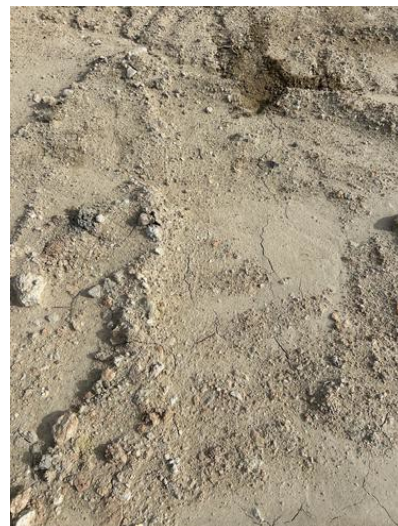
15 pies x 3 pies

Compensación Horizontal (ancho)	Extra Pequeña <0.5 de ancho
Compensación Vertical (alto)	Extra Pequeña <0.5" de alto
Orientación (dirección)	Noreste a Sudoeste

Las grietas se reconocieron recorriendo el lugar.

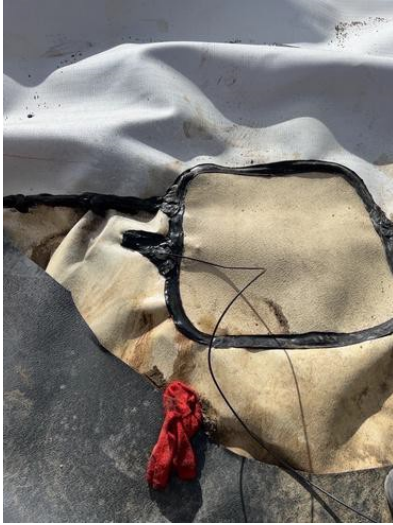
Foto 1

Debe emparcharse y soldarse por extrusión un pequeño orificio en la cubierta, asociado a una soldadura con fallas entre las cubiertas de 30 milésimas de pulgada y de 60 milésimas de pulgada.

El orificio se emparchó y se soldó por extrusión.

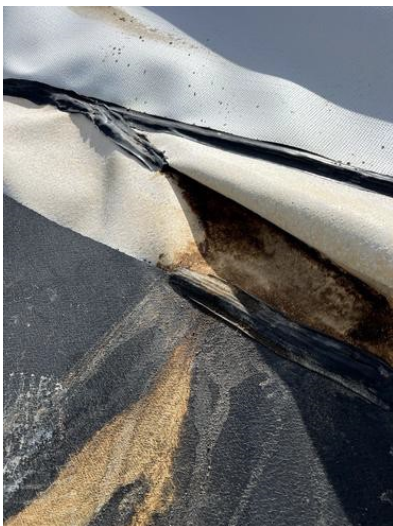
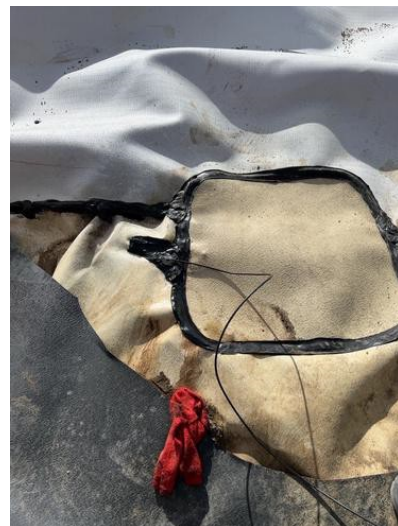
Falló la reparación realizada el 19/11 y debe emparcharse y soldarse por extrusión. Se encontró otro pequeño orificio en la soldadura ente el revestimiento de 30 milésimas de pulgada y el de 60 milésimas de pulgada en la misma

Se emparcharon y se soldaron por extrusión los orificios.

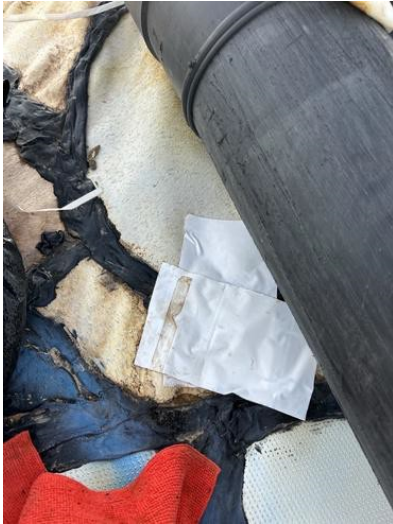
Foto 5

Pequeño orificio en la soldadura, de donde sale condensación. El orificio se encintó antes de que pudiera fotografiarse

Se encintó el orificio al descubrirse.

La reparación final se programó para el 28/1/26

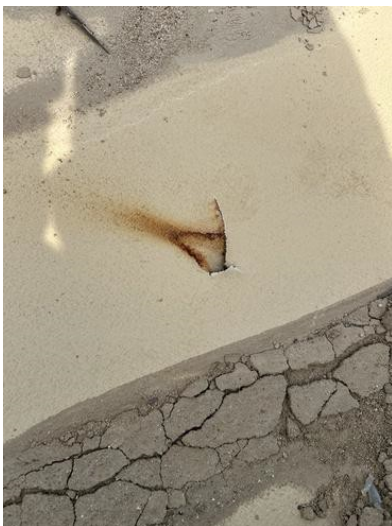
Foto 1

El revestimiento se desgarró.
Debe emparcharse y soldarse por extrusión

El desgarro se encintó y se pusieron bolsas de arena al ser descubierto. Más tarde se completó la reparación permanente del parche soldado por extrusión.

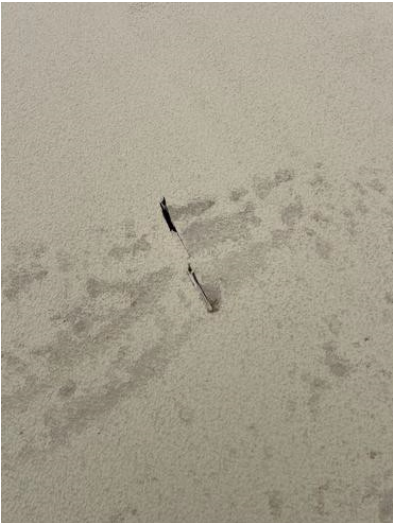
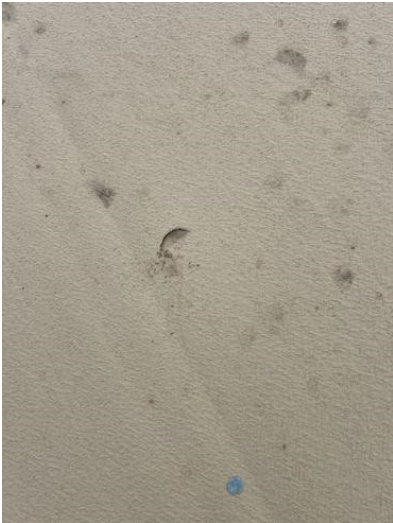
Deben emparcharse/soldarse por extrusión dos desgarros del revestimiento muy cercanos uno del otro.

Los desgarros se encintaron y se pusieron en bolsas de arena al ser descubiertos. Después los desgarros se emparcharon y se soldaron por extrusión.

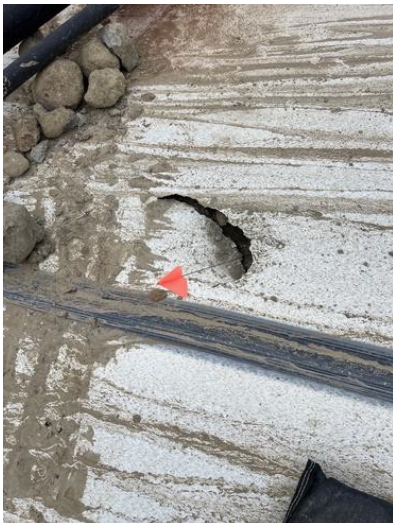
Foto 11

Debe emparcharse el desgarro del revestimiento y soldarse por extrusión.

Se encintó el desgarro y se colocaron bolsas de arena al ser descubierto

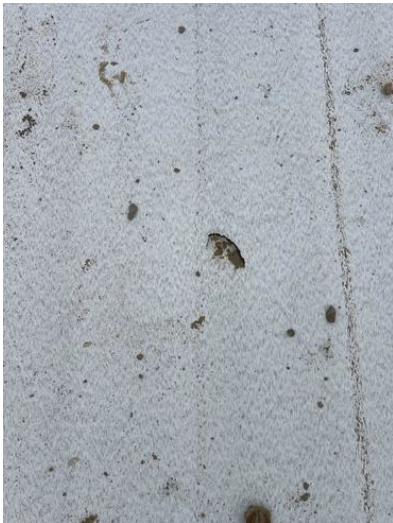
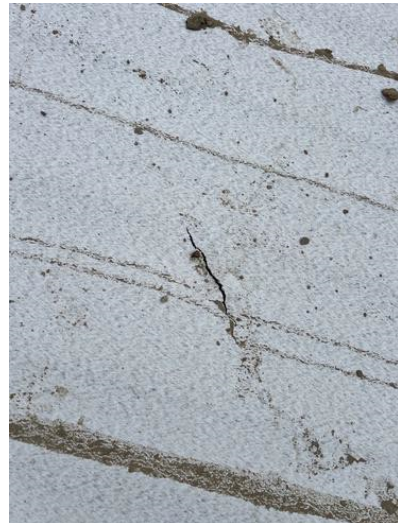
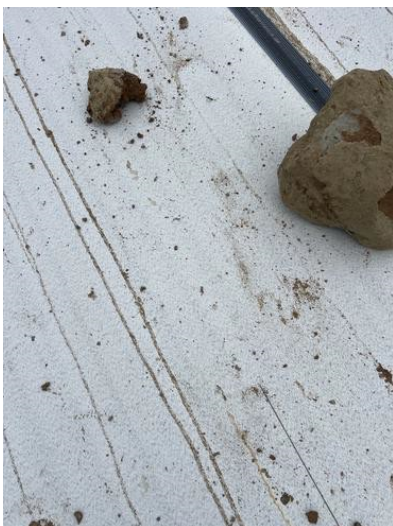
4 desgarros cercanos entre sí

deben emparcharse/soldarse por extrusión.

Se encintaron los desgarros al descubrirse. Después los desgarros se soldaron por extrusión.

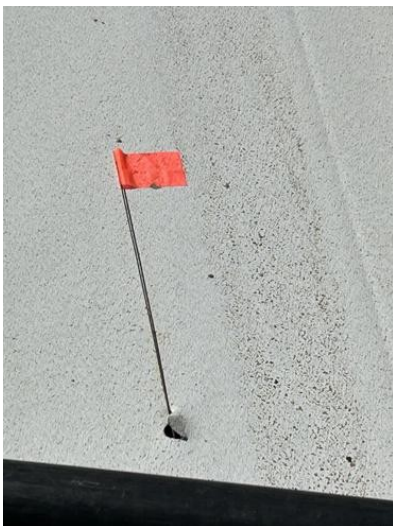
Foto 1

Orificio pequeño en el revestimiento.
Debe emparcharse y soldarse por extrusión.

El orificio se selló con cinta flexible al ser descubierto. Después se emparchó el orificio y se soldó por extrusión.

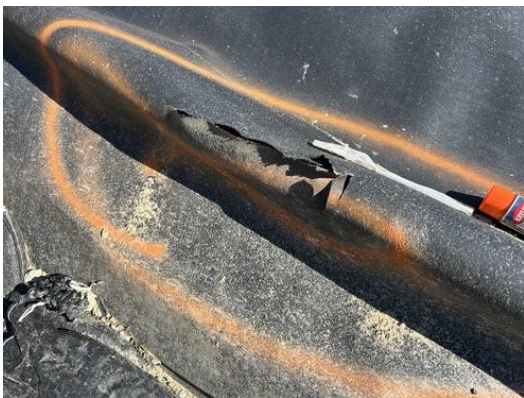
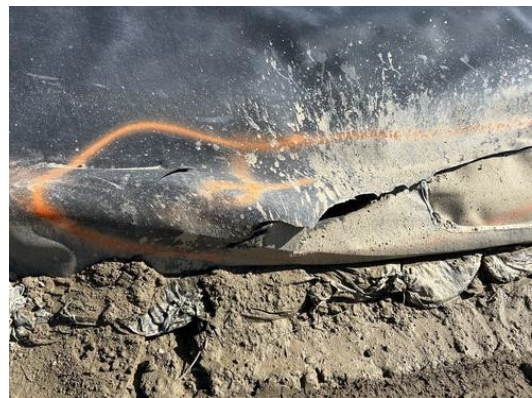
Se desgarró el revestimiento y debe emparcharse y soldarse por extrusión

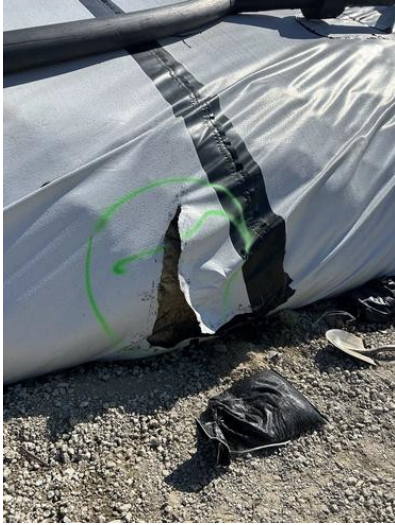
Foto 5

El revestimiento se desgarró.
Debe emparcharse y soldarse por extrusión
