# CHIQUITA CANYON

**Ref.: Informe Semanal de Chiquita Canyon, LLC sobre la Documentación y el Seguimiento de Problemas con las Cubiertas**

# 4050 - Seguimiento de Fisuras y Grietas por Tensión en la Zona de Reacción de Chiquita

# 4050 - Inspección de Cubiertas Geosintéticas

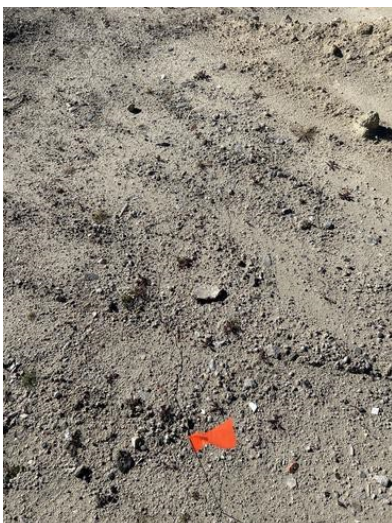
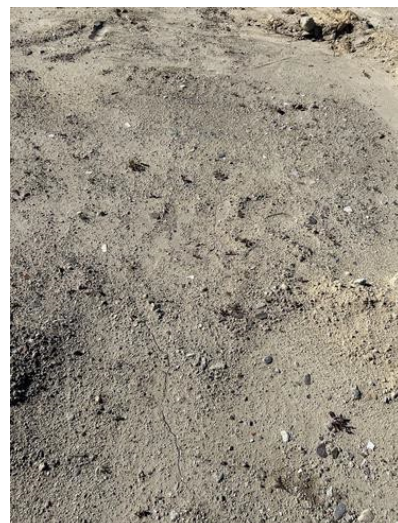
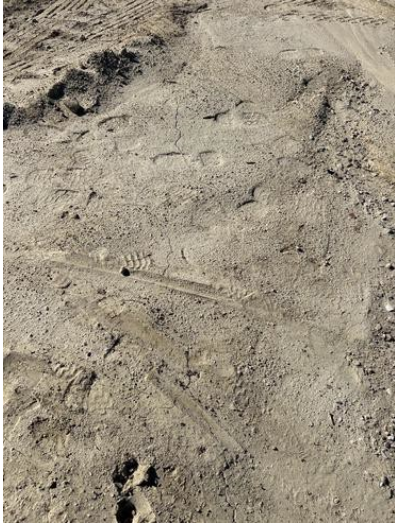
160

<b>Longitud de la grieta (en pies) o zona que contiene múltiples grietas (pies x pies)</b>	30 pies x 35 pies
<b>Compensación Horizontal (ancho)</b>	Extra Pequeña <0.5 de ancho
<b>Compensación Vertical (alto)</b>	Extra Pequeña <0.5" de alto
<b>Orientación (dirección)</b>	Noreste a Sudoeste
<b>Ubicación</b>	Castaic CA 91384 Estados Unidos (34.432931528458774, -118.6476358027371)

<b>Fecha y hora de las reparaciones</b>	27 de enero de 2026 1:21 PM PST
<b>Descripción de las reparaciones</b>	Las grietas se reconocieron recorriendo el lugar.

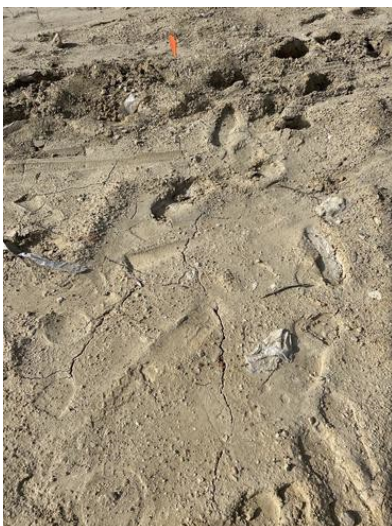
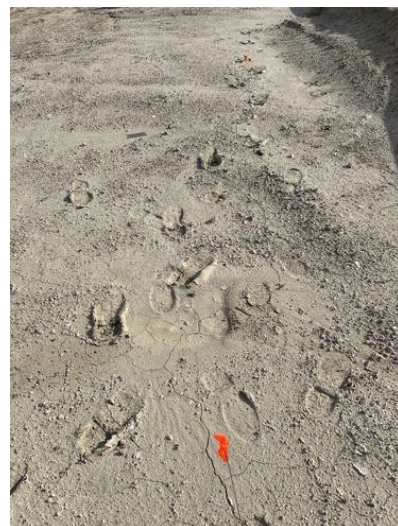
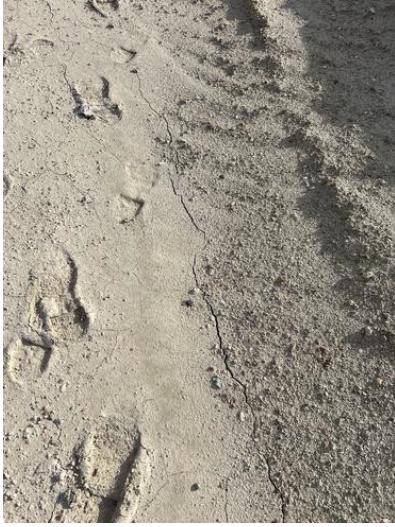
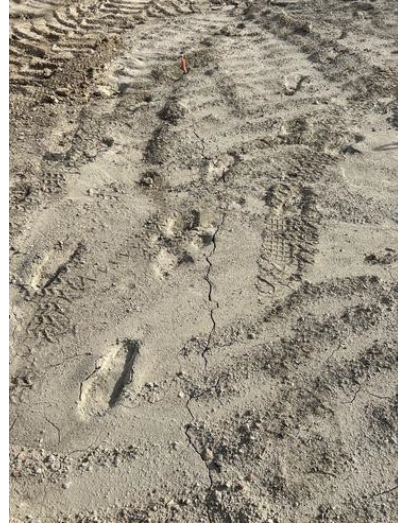
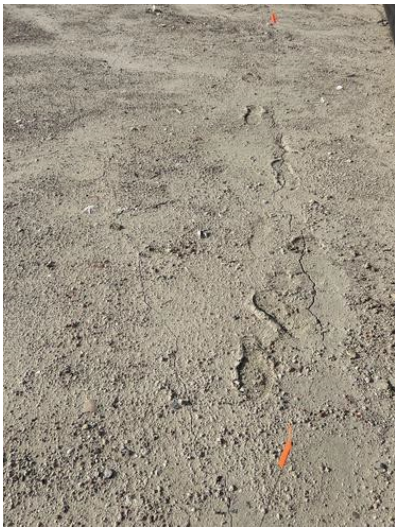
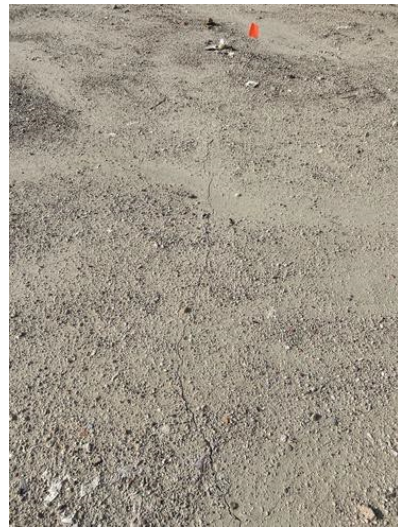
155

70 pies x 35 pies

Ninguna grieta individual que exceda los 50 pies

Pequeña 0.5-2" de ancho

Extra Pequeña <0.5" de alto

Noreste a Sudoeste

Las grietas se reconocieron recorriendo el lugar.

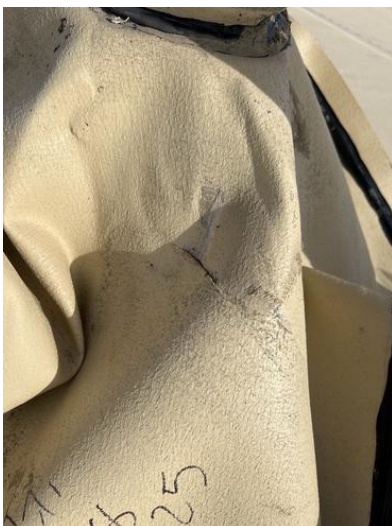
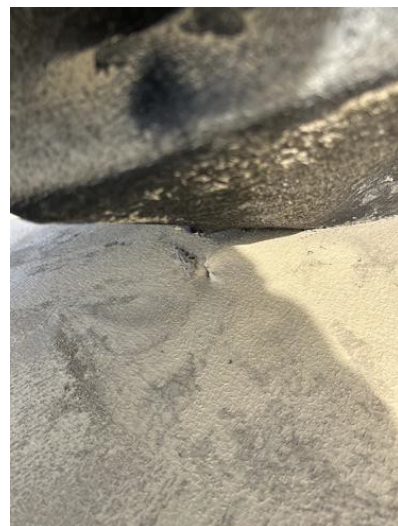
81

Deben bajarse las zapatas. Los desgarros en el revestimiento deben soldarse por extrusión.

Se encintaron los desgarros al descubrirse y después se soldaron por extrusión.

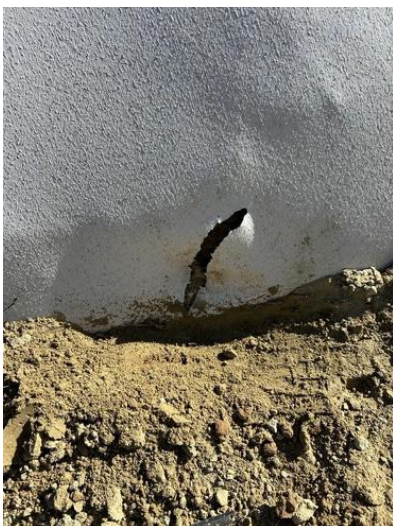
200

Debe emparcharse soldarse por extrusión el desgarró del revestimiento emparcharse /soldarse por extrusión.

El desgarro se encintó y se pusieron bolsas de arena al ser descubierto y después se emparchó. y soldarse por extrusión.

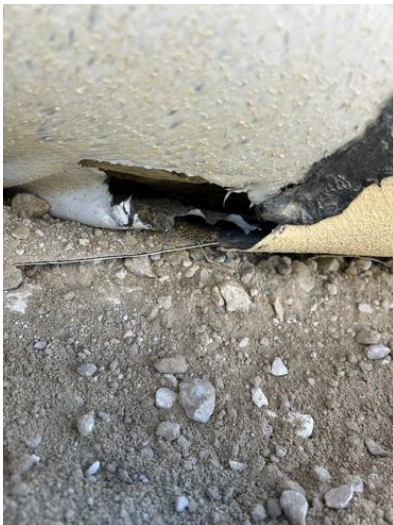
201

Debe emparcharse el desgarro del revestimiento y soldarse por extrusión.

Se encintó el desgarro y se colocaron bolsas de arena al ser descubierto.

Las reparaciones permanentes se programaron para el 4/2/26

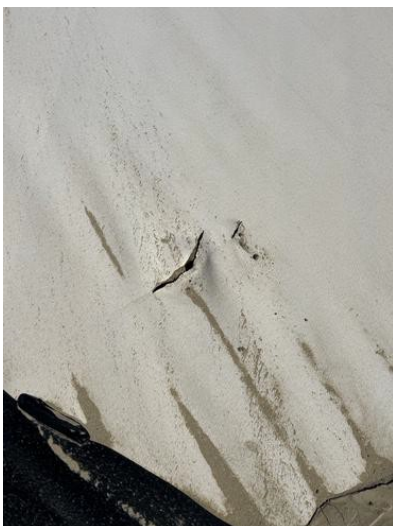
175

Deben soldarse por extrusión dos desgarros pequeños lado a lado para emparchase/soldarse por extrusión.

Los desgarros se encintaron y se pusieron bolsas de arena al ser descubierto y después se emparcharon y se soldaron por extrusión.

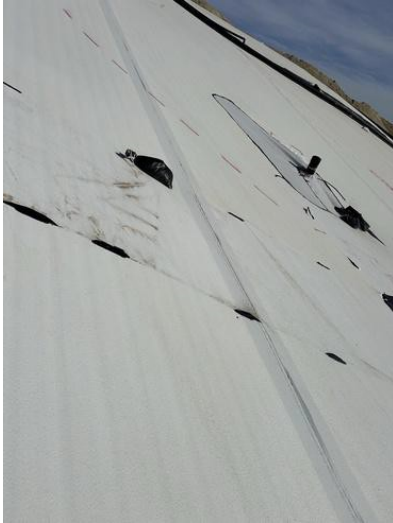
181

Los desgarros del revestimiento deben emparcharse /soldarse por extrusión.

Los desgarros están en una zona a la que no se puede acceder de forma segura en este momento. Se está desarrollando un plan de reparaciones.

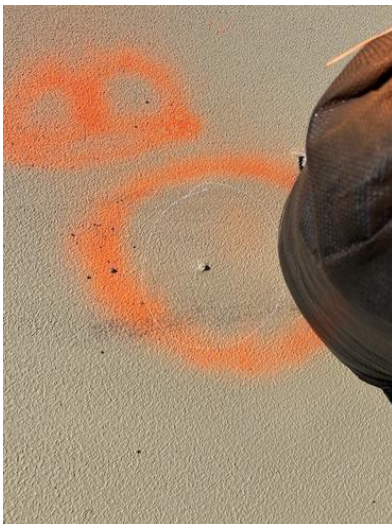
155

Debe soldarse por extrusión el pequeño orificio del revestimiento emparchase y soldarse por extrusión.

Se agregó cinta flexible para sellar el orificio hasta que puedan realizarse reparaciones permanentes. Después se empachó el orificio y se soldó por extrusión.

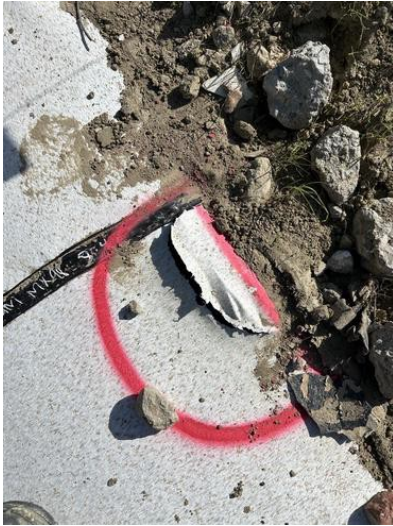
188

El revestimiento se desgarró.  
Debe emparcharse y soldarse por extrusión.

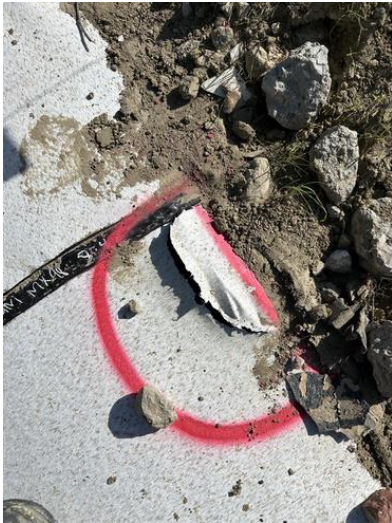
Photo 4

Liner torn. Needs to be patched and extrusion welded.

Liner sealed with flex tape until permanent repairs can be conducted. Tear was later patched and extrusion welded.
