CHIQUITA CANYON
A Waste Connections Company

Ref.: Informe Semanal de Chiquita Canyon, LLC sobre la Documentación y el Seguimiento de Problemas con las Cubiertas, Resumen Mensual y Mapa Isopáquico Mensual

4050 - Seguimiento de Fisuras y Grietas por Tensión en la Zona de Reacción de Chiquita

**RESUMEN DEL MONITOREO DE FISURAS Y GRIETAS POR TENSIÓN EN EL VERTEDERO DE
CHIQUITA CANYON DE ENERO DE 2026
CASTAIC, CALIFORNIA**

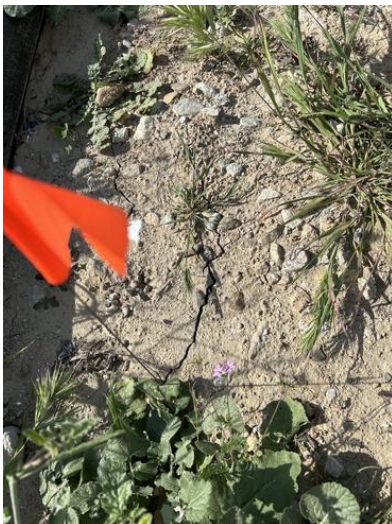
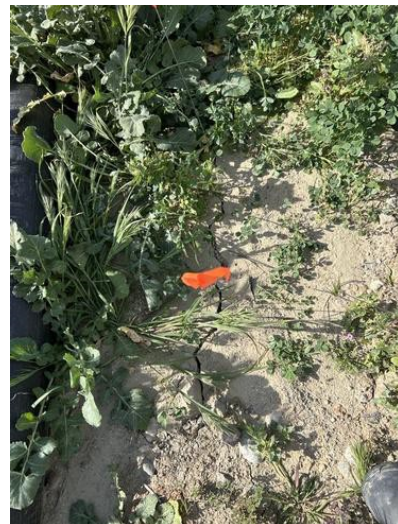
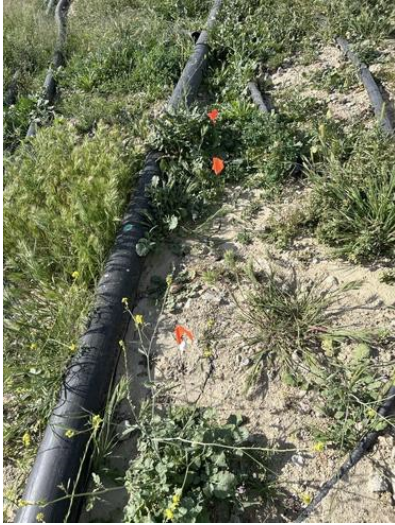
198

Longitud de la grieta (en pies) o zona que contiene múltiples grietas (pies x pies)

4 pies

Compensación Horizontal (ancho)

Extra Pequeña <0.5 de ancho

Compensación Vertical (alto)

Extra Pequeña <0.5" de alto

Orientación (dirección)

Este a Oeste

Descripción de las reparaciones

Las grietas se reconocieron recorriendo el lugar.

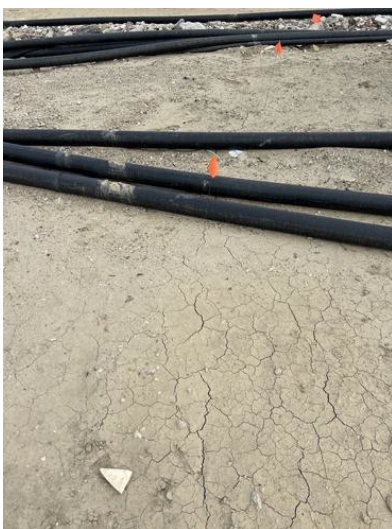
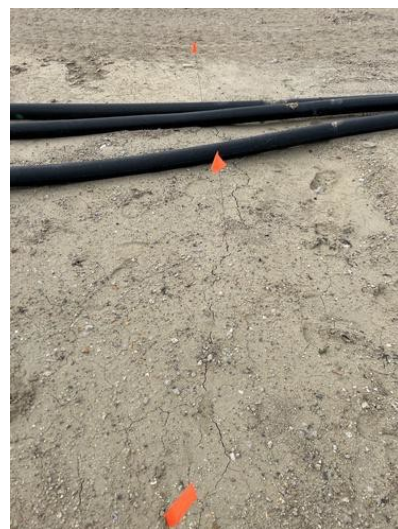
83

Longitud de la grieta (en pies) o zona que contiene múltiples grietas (pies x pies)

11 pies

Compensación Horizontal (ancho)

Extra Pequeña <0.5 de ancho

Compensación Vertical (alto)

Extra Pequeña <0.5" de alto

Orientación (dirección)

Este a Oeste

Las grietas se reconocieron recorriendo el lugar.

Se pasó el camión oruga sobre las grietas y se compactaron con la excavadora

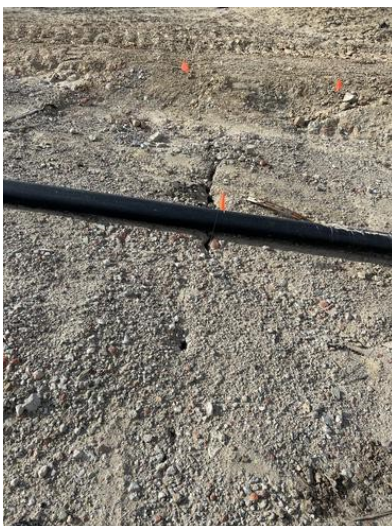
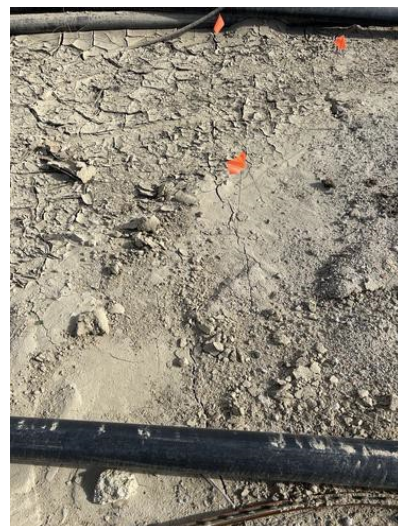
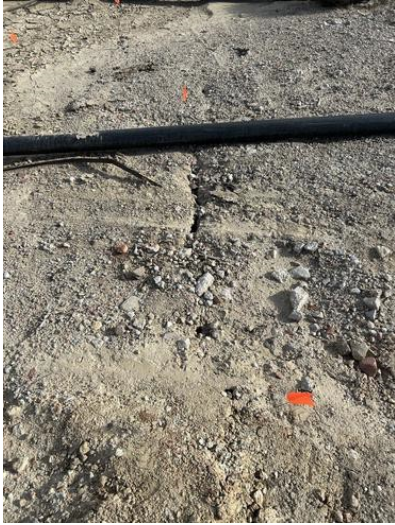
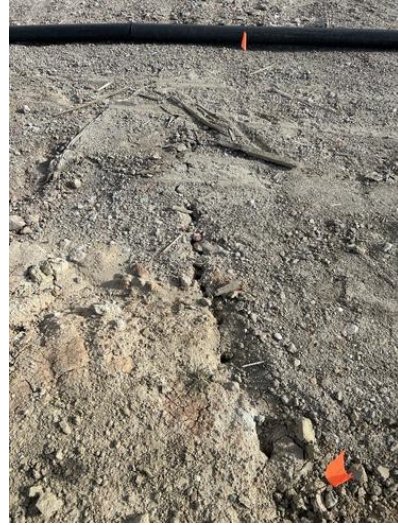
83

Longitud de la grieta (en pies) o zona que contiene múltiples grietas (pies x pies)

Múltiples grietas en un área de 11 pies x 16 pies

Las grietas se reconocieron recorriendo el lugar.

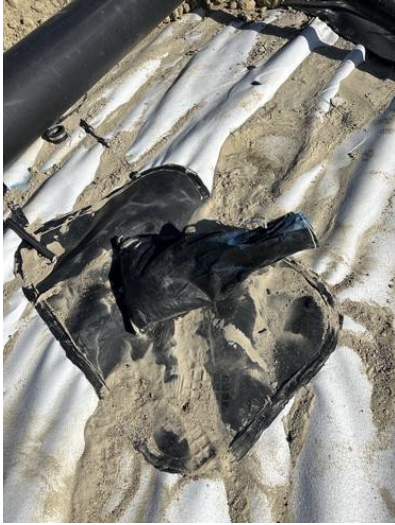
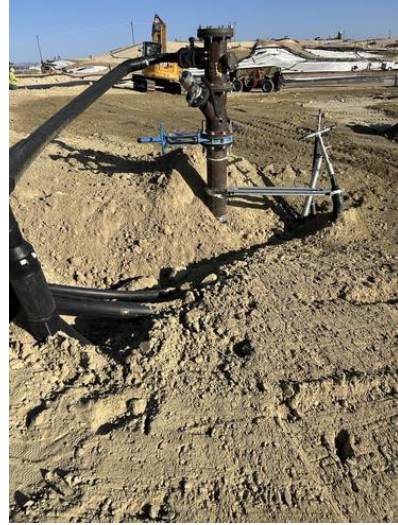
184

Debe emparcharse y soldarse por extrusión un hueco donde se quitó un poste

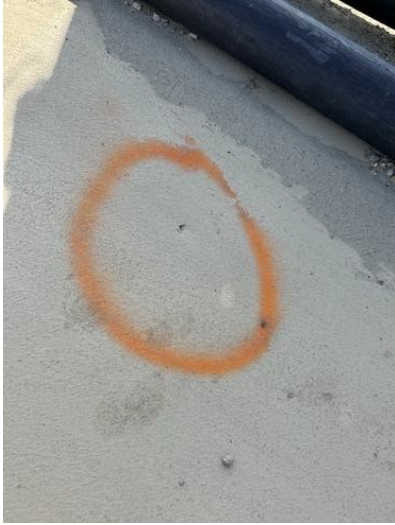
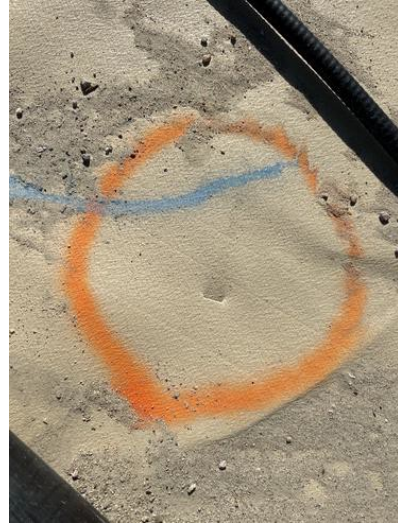
166

Deben soldarse por extrusión
dos pequeños desgarros
en el revestimiento uno
cerca del otro

Descripción de la obra de reparación	Los desgarros se encintaron y se pusieron bolsas de arena al ser descubierto y después se soldó por extrusión.
Fecha y hora de la reparación (dentro de las 2 horas)	2 de febrero de 2026 1:51 PM PST
¿Se requieren otras reparaciones permanentes?	No
Fecha y Hora de la reparación final (si es necesaria)	4 de febrero de 2026 11:19 AM PST
Inestabilidad debajo de la cubierta	
¿Hay áreas anómalas (inusuales o inesperadas) de daño o deformación de la cubierta que pudieran indicar una inestabilidad subyacente?	No
¿Hay algún indicio de grieta por tensión pendiente abajo en la parte superior de la pendiente o protuberancias en o cerca del talud de la pendiente?	No
¿Hay algún movimiento de equipos que penetre verticalmente en la cubierta (ej. inclinación)?	No

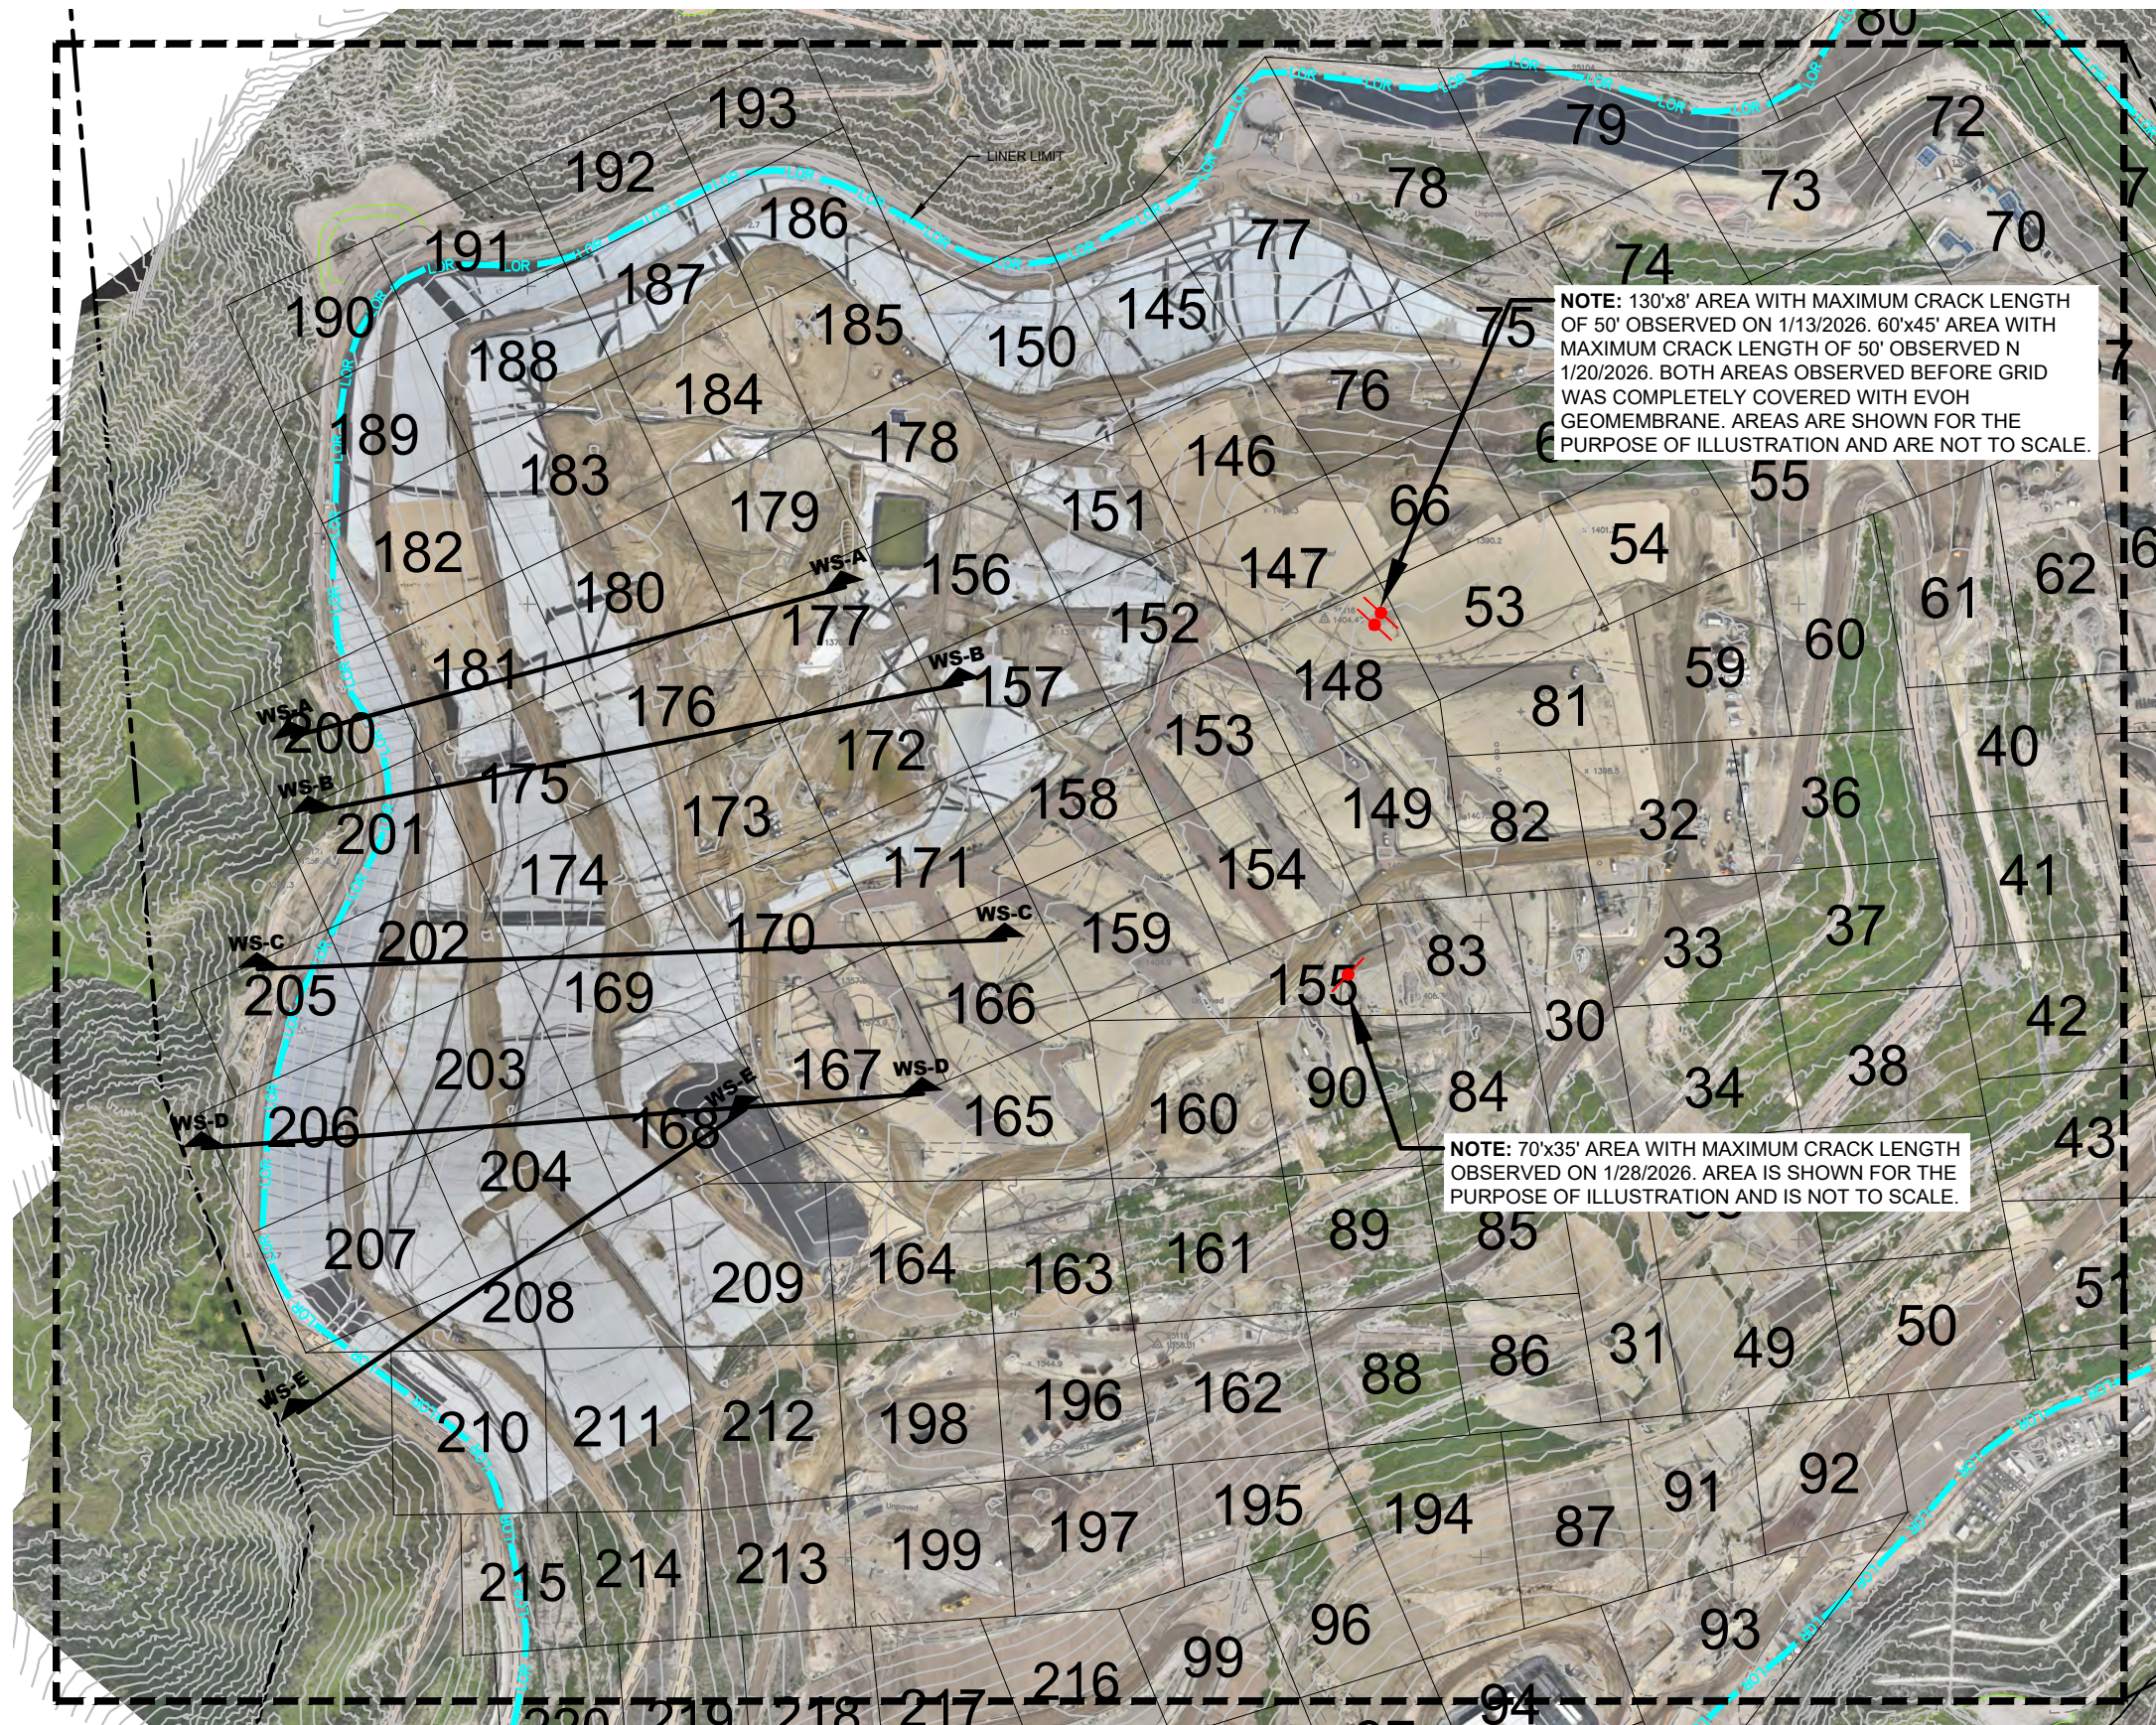
- Se observó un área de aproximadamente 130 pies por 8 pies con compensación horizontal "pequeña" el 13 de enero de 2026 en la Cuadrícula 148 en la parte de la cuadrícula que todavía no estaba cubierta por geomembrana de EVOH. Ninguna grieta fue mayor a 50 pies. Como se muestra en la Figura 1, la Cuadrícula 148 había sido cubierta por geomembrana para fines de enero.

- Se observó un área de aproximadamente 60 pies por 45 pies con compensación horizontal "pequeña" el 20 de enero de 2026 en la Cuadrícula 148 en la parte de la cuadrícula que todavía no estaba cubierta por geomembrana de EVOH. Ninguna grieta fue mayor a 50 pies. Como se muestra en la Figura 1, la Cuadrícula 148 había sido cubierta por geomembrana para fines de enero.

- Se observó un área de aproximadamente 70 pies por 35 pies con compensación horizontal "pequeña" el 28 de enero de 2026 en la Cuadrícula 155 contigua a la cubierta de geomembrana de EVOH. Ninguna grieta fue mayor a 50 pies. El registro indica que no hubo ninguna grieta individual que haya tenido más de 50 pies de largo.

Como se resume en la Tabla 1, se identificaron tres áreas con longitudes de grieta máximas de no más de 50 pies en enero de 2026 en la ubicación correcta que se muestra en la Figura 1. Aunque gran parte de la cubierta superior del vertedero en el área afectada ahora está cubierta de geomembrana, los monitoreos hasta la fecha indican que el agrietamiento documentado se atribuye a asentamiento y no constituye evidencia de inestabilidad de la pendiente.

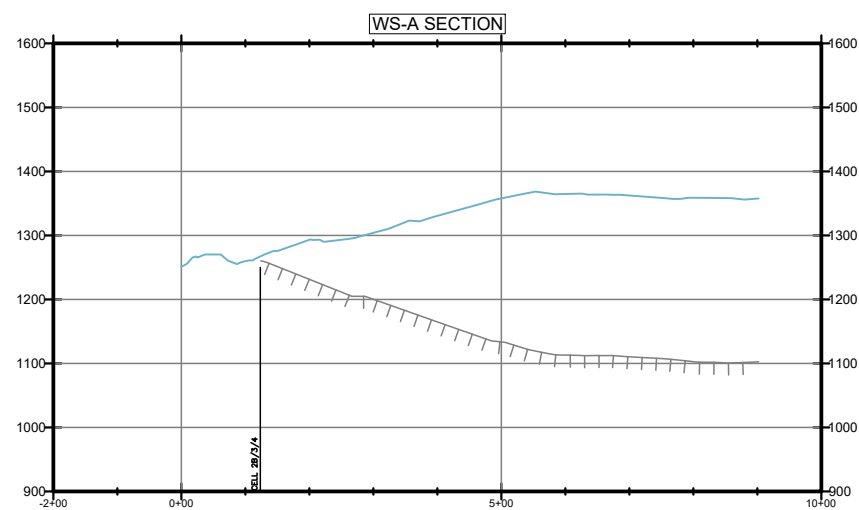
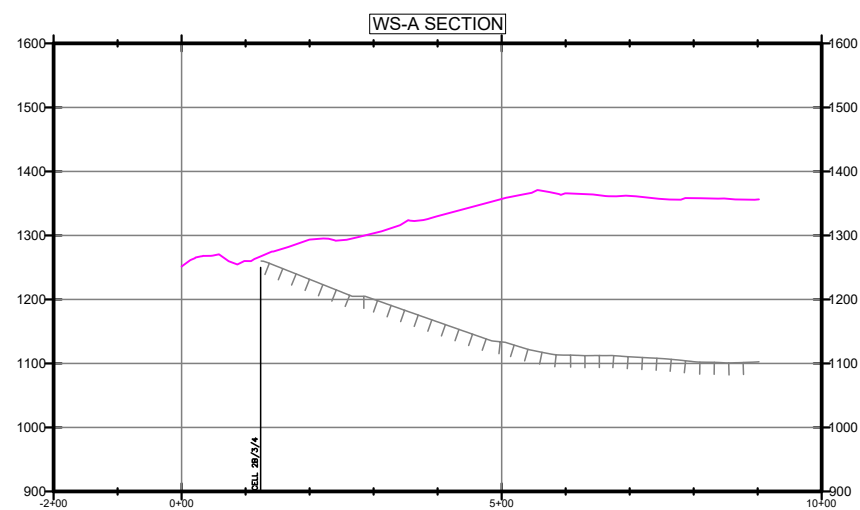
FIGURE 2A

Se repararon todas las grietas identificadas en la Tabla 1 y resumidas arriba. Los cortes transversales que comparan la topografía del 30 de diciembre de 2025 y del 28 de enero de 2026 se muestran en las Figuras 2A a 2E. Las ubicaciones de estos cortes transversales se muestran en la Figura 1. Las secciones no indican diferencias importantes en la pendiente ni evidencia de inestabilidad entre los perfiles de diciembre de 2025 y enero de 2026, que es consistente con los registros de las observaciones resumidos en las Tablas 1 y 2.
