CHIQUITA CANYON
A Waste Connections Company

16 de diciembre de 2025

Ref.: Informe Semanal de Chiquita Canyon, LLC sobre la Documentación y el Seguimiento de Problemas con las Cubiertas

4050 - Seguimiento de Fisuras y Grietas por Tensión en la Zona de Reacción de Chiquita

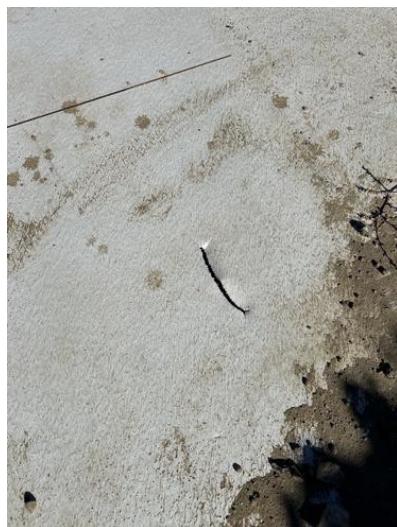
Foto 1

Sí

Debe soldarse por extrusión el desgarro del revestimiento
