Ref.: Informe de Inspección Semanal de Lixiviado de Chiquita Canyon, LLC sobre el Orden de Depuración Estipulado (Caso No. 6177-4), Condición 27(c)

Adjunto: Registros de Inspecciones de Lixiviados del 8 de diciembre al 14 de diciembre de 2025

4050 - Inspección de Filtraciones/Acumulaciones de Lixiviados de Chiquita

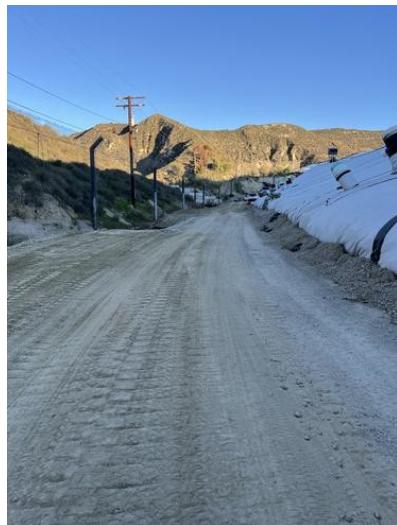
Foto 1

No

Calle perimetral del lado oeste.

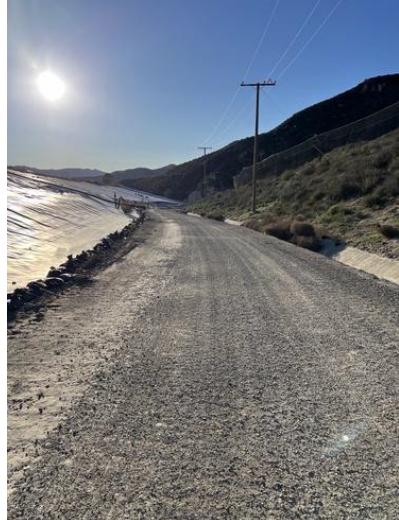
Foto 1

No

Calle perimetral del norte.

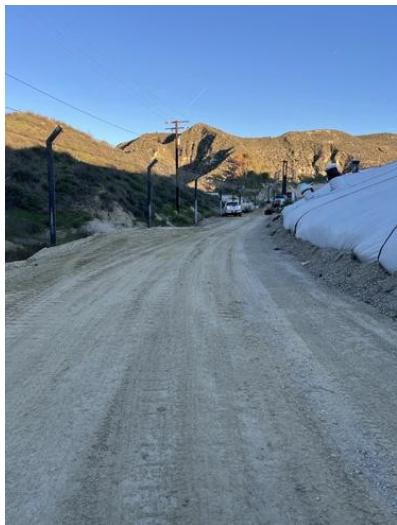
Foto 1

No

Calle perimetral del lado oeste.

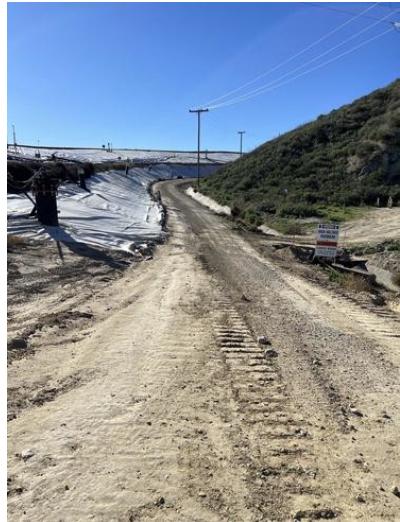
Foto 1

No

Calle perimetral del norte.

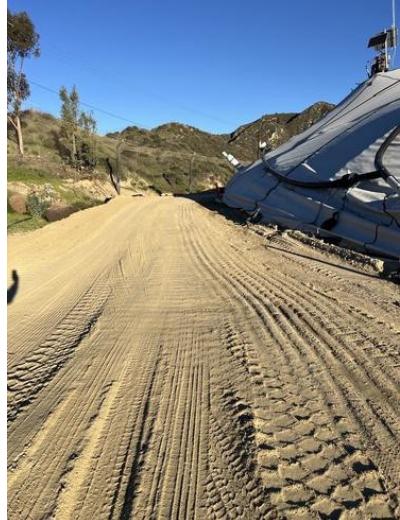
Foto 1

No

Calle perimetral del lado oeste.

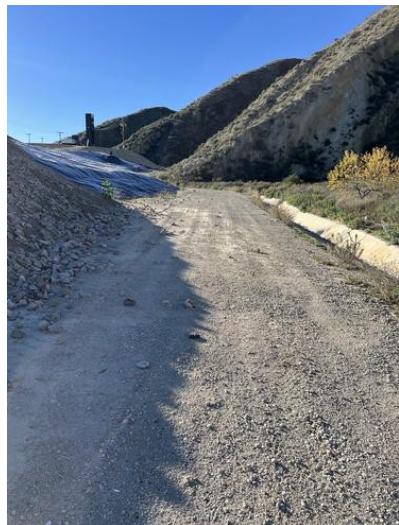
Foto 1

No

Calle perimetral del norte.

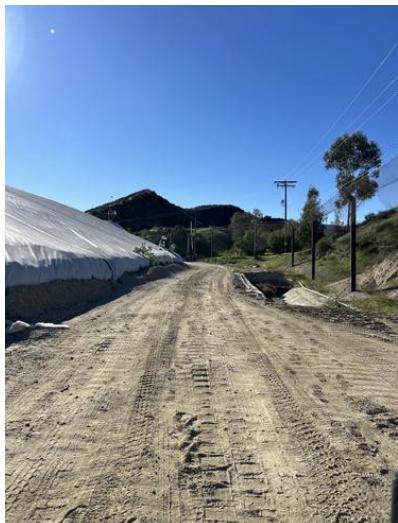
Foto 1

No

Calle perimetral del lado oeste

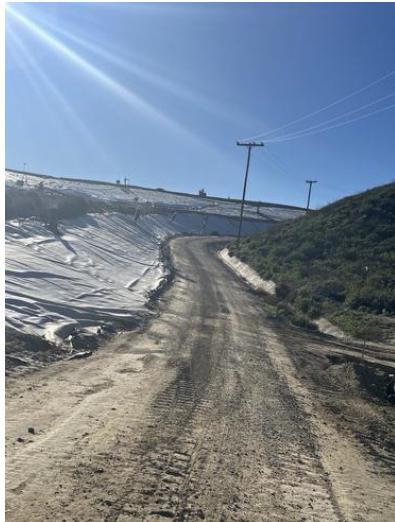
Foto 1

No

Calle perimetral del lado norte

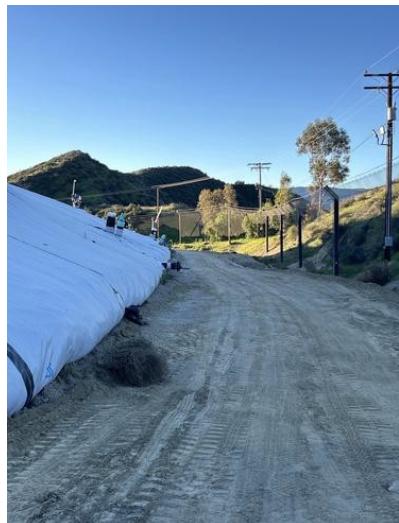
Foto 1

No

Calle perimetral del lado oeste

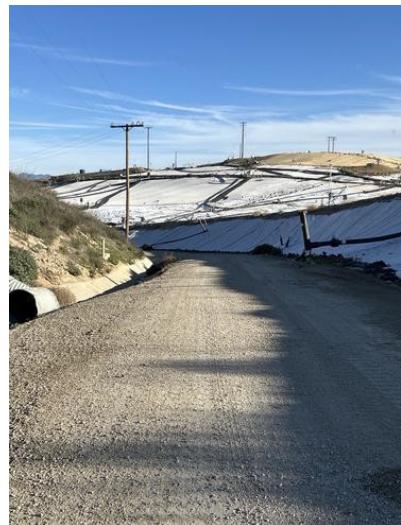
Foto 1

No

Calle perimetral del lado norte

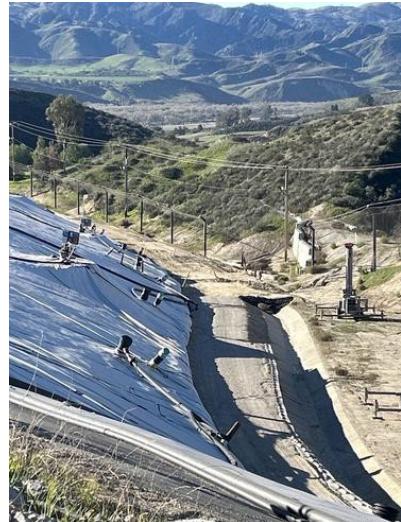
Foto 1

No

Calle perimetral del lado oeste

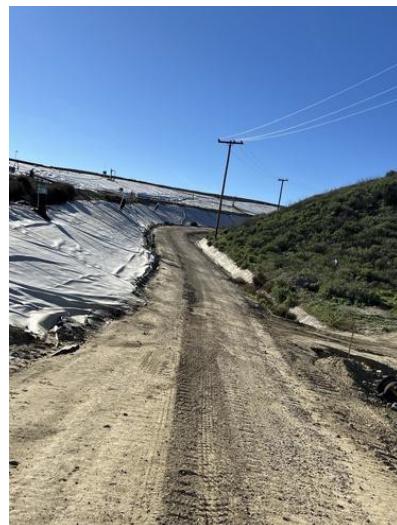
Foto 1

No

Calle perimetral del lado norte

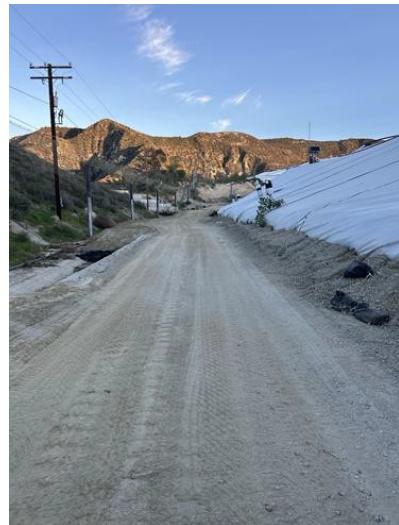
Foto 1

No

Calle perimetral del lado oeste.

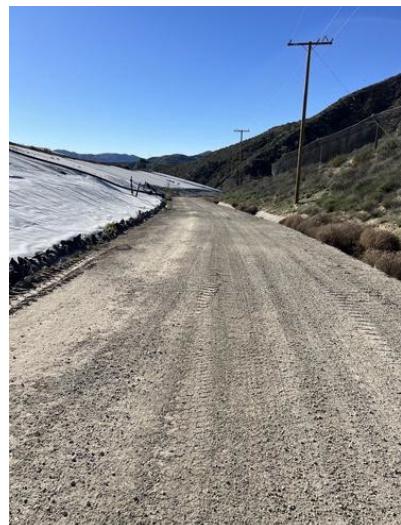
Foto 1

No

Calle perimetral del norte.
