**CHIQUITA CANYON**  
*A Waste Connections Company*

**Ref.: Informe Semanal de Chiquita Canyon, LLC sobre la  
Documentación y el Seguimiento de Problemas con las Cubiertas**

# **Fisuras y Grietas por Tensión**

# 4050 - Seguimiento de Fisuras y Grietas por Tensión en la Zona de Reacción de Chiquita

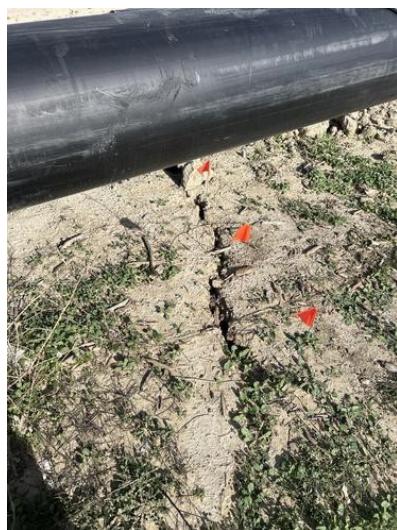
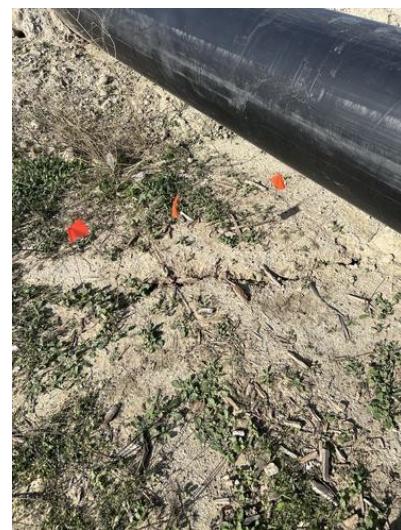
161

Longitud de la grieta (en pies) o zona que contiene múltiples grietas (pies x pies)

4 pies

Compensación Horizontal (ancho)	Mediana 2-4" de ancho
Compensación Vertical (alto)	Extrapequeña <0.5" de alto
Orientación (dirección)	Noreste a Sudoeste

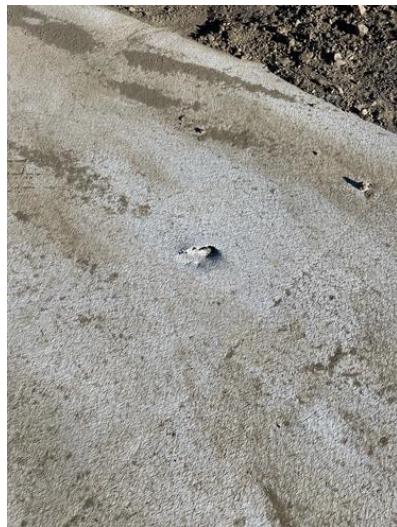
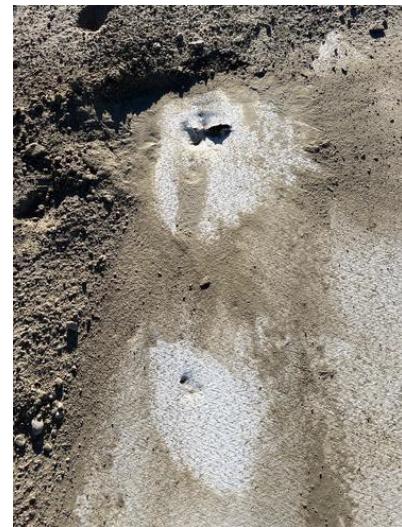
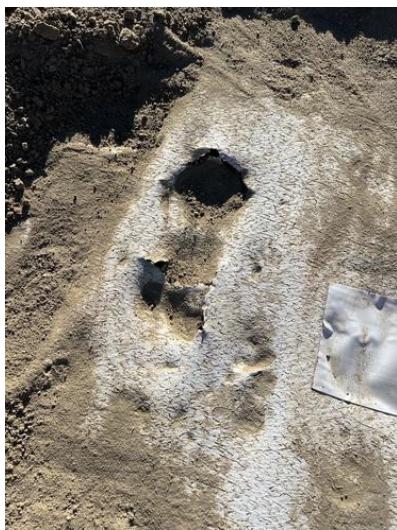
Algunos desgarros pequeños deben emparcharse /soldarse por extrusión.

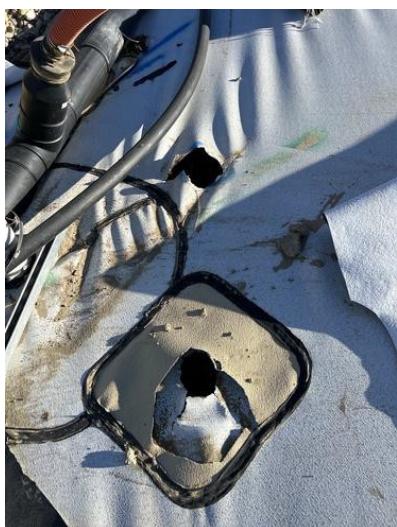
Foto 8

Tuvieron que emparcharse dos orificios  
y se soldaron por extrusión.
