Ref.: Informe de Inspección Semanal de Lixiviado de Chiquita Canyon, LLC sobre el Orden de Depuración Estipulado (Caso No. 6177-4), Condición 27(c)

Adjunto: Registros de Inspecciones de Lixiviados del 15 de diciembre al 21 de diciembre de 2025

4050 - Inspección de Filtraciones/Acumulaciones de Lixiviados de Chiquita

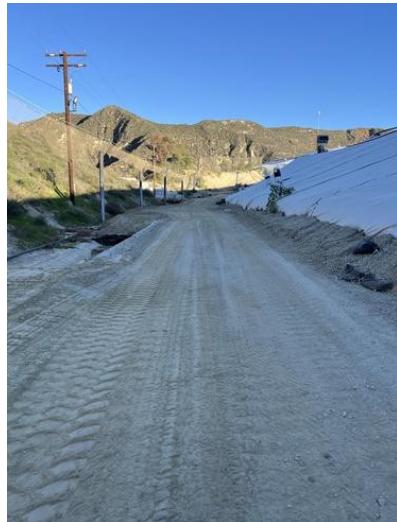
Foto 1

No

Calle perimetral del lado oeste.

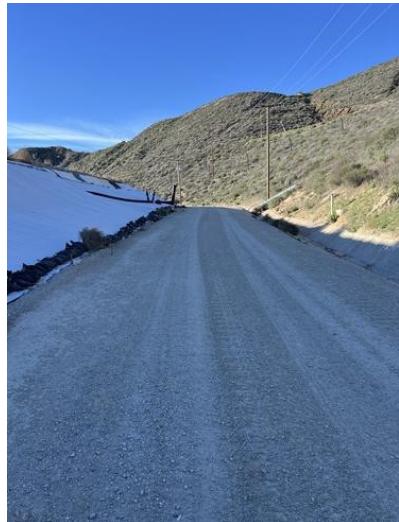
Foto 1

No

Calle perimetral del norte.

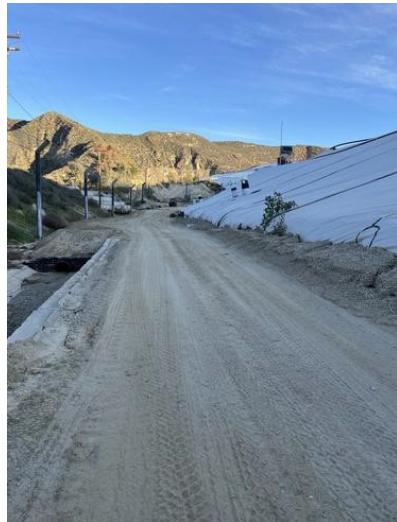
Foto 1

No

Calle perimetral del lado oeste.

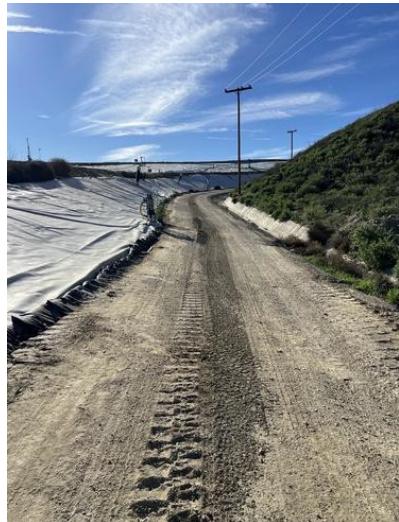
Foto 1

No

Calle perimetral del norte.

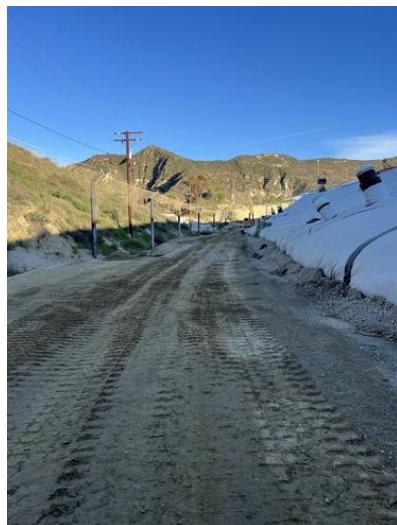
Foto 1

No

Calle perimetral del lado oeste.

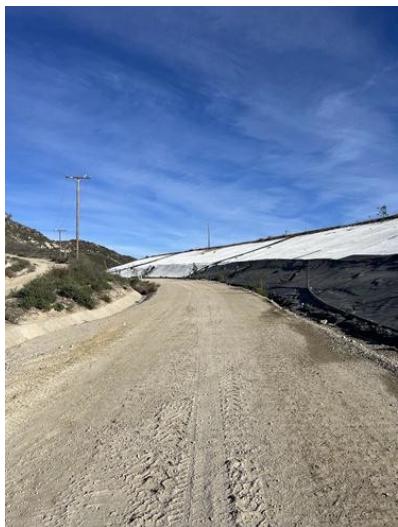
Foto 1

No

Calle perimetral del norte

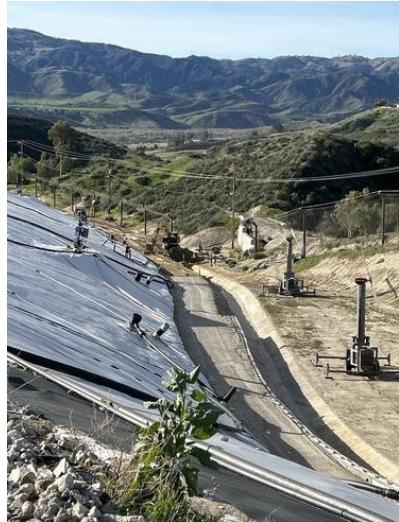
Foto 1

No

Calle perimetral del lado oeste

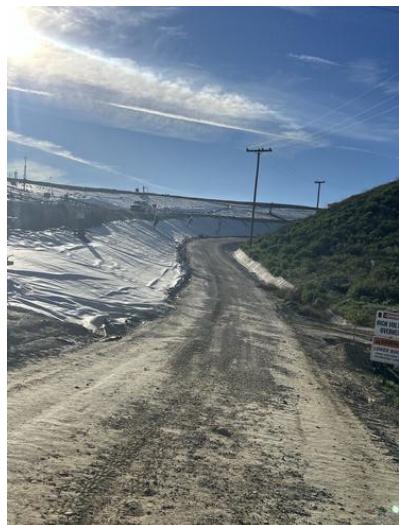
Foto 1

No

Calle perimetral del lado norte

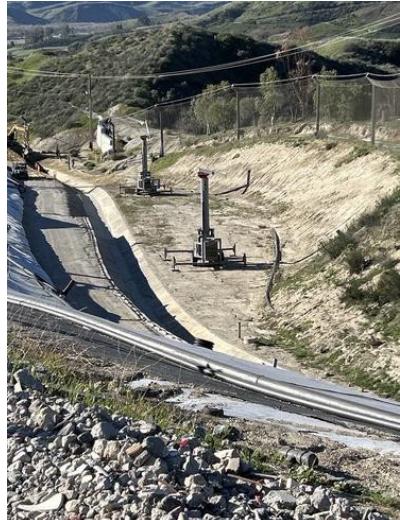
Foto 1

No

Calle perimetral del lado oeste

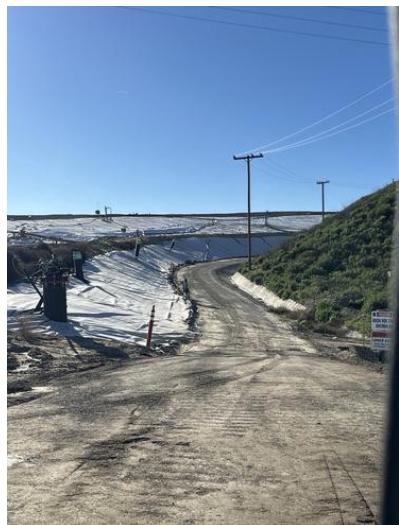
Foto 1

No

Calle perimetral del lado norte

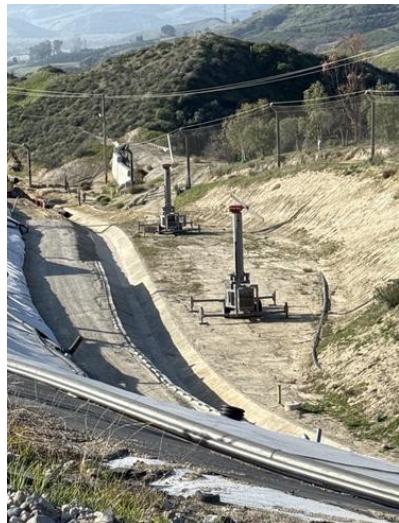
Foto 1

No

Calle perimetral del lado oeste

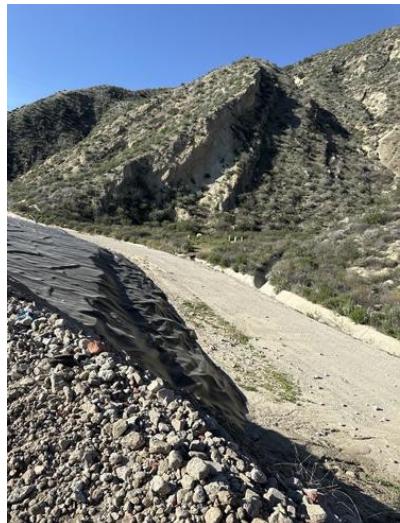
Foto 1

No

Calle perimetral del lado norte

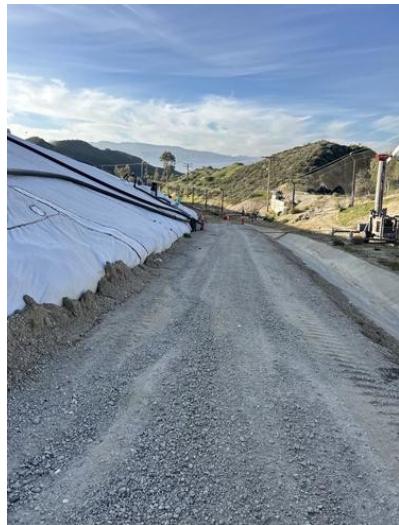
Foto 1

No

Calle perimetral del lado oeste.

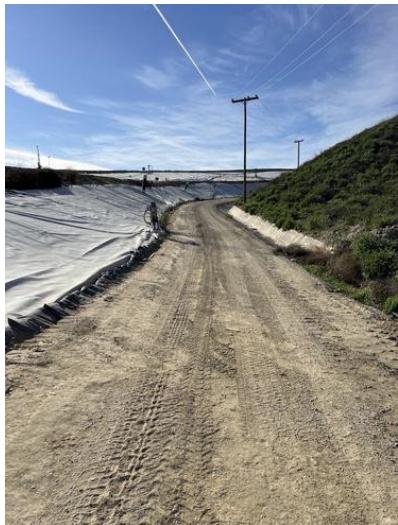
Foto 1

No

Calle perimetral del norte.
