29 de diciembre de 2025

## INVESTIGACIÓN DE MONITOREO DEL AIRE POST EXCEDENCIA MS-04, 22-23 DE DICIEMBRE DE 2025 - ORDEN DE DEPURACIÓN ESTIPULADA, CONDICIÓN No. 34(d)

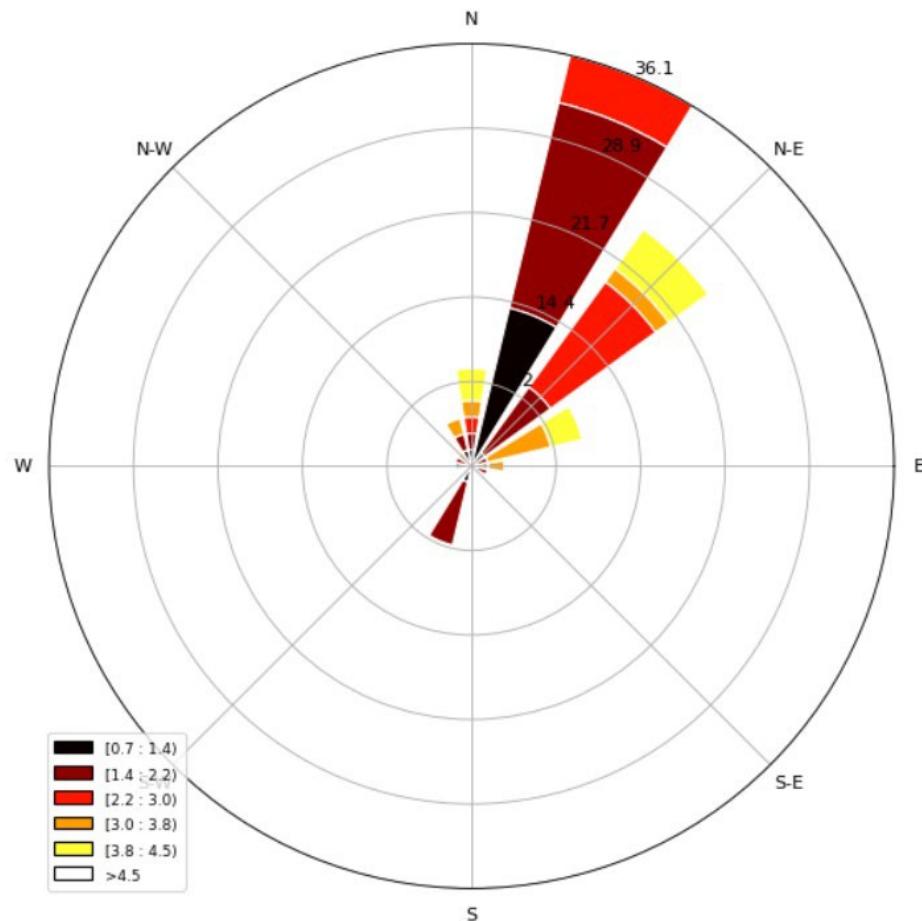
Figura 2. Rosa de los Vientos para MS-04 el 22-23 de diciembre de 2025, de 8 PM a 4 AM

Los datos del viento sugieren que la unidad de monitoreo del aire no estuvo directamente a sotavento de Vertedero durante el tiempo previo y durante el evento de la excedencia, aunque las velocidades del viento generalmente fueron muy bajas, indicando que probablemente ocurrió una mezcla y dispersión de aire limitada.

Como se muestra en la **Figura 2** de arriba, los vientos generalmente se observaron que provenía del noroeste y del norte-noroeste. Por tal motivo, se realizó una revisión de datos adicional en MS-07, ubicada al sudoeste de MS-04. Los análisis indican que no se observó una fuerte tendencia en MS-07 durante el tiempo de la excedencia de REL. Esto sugiere que los constituyentes medidos se encontraron ubicados principalmente cerca de MS-04, que es la estación más cercana a la zona reactiva.

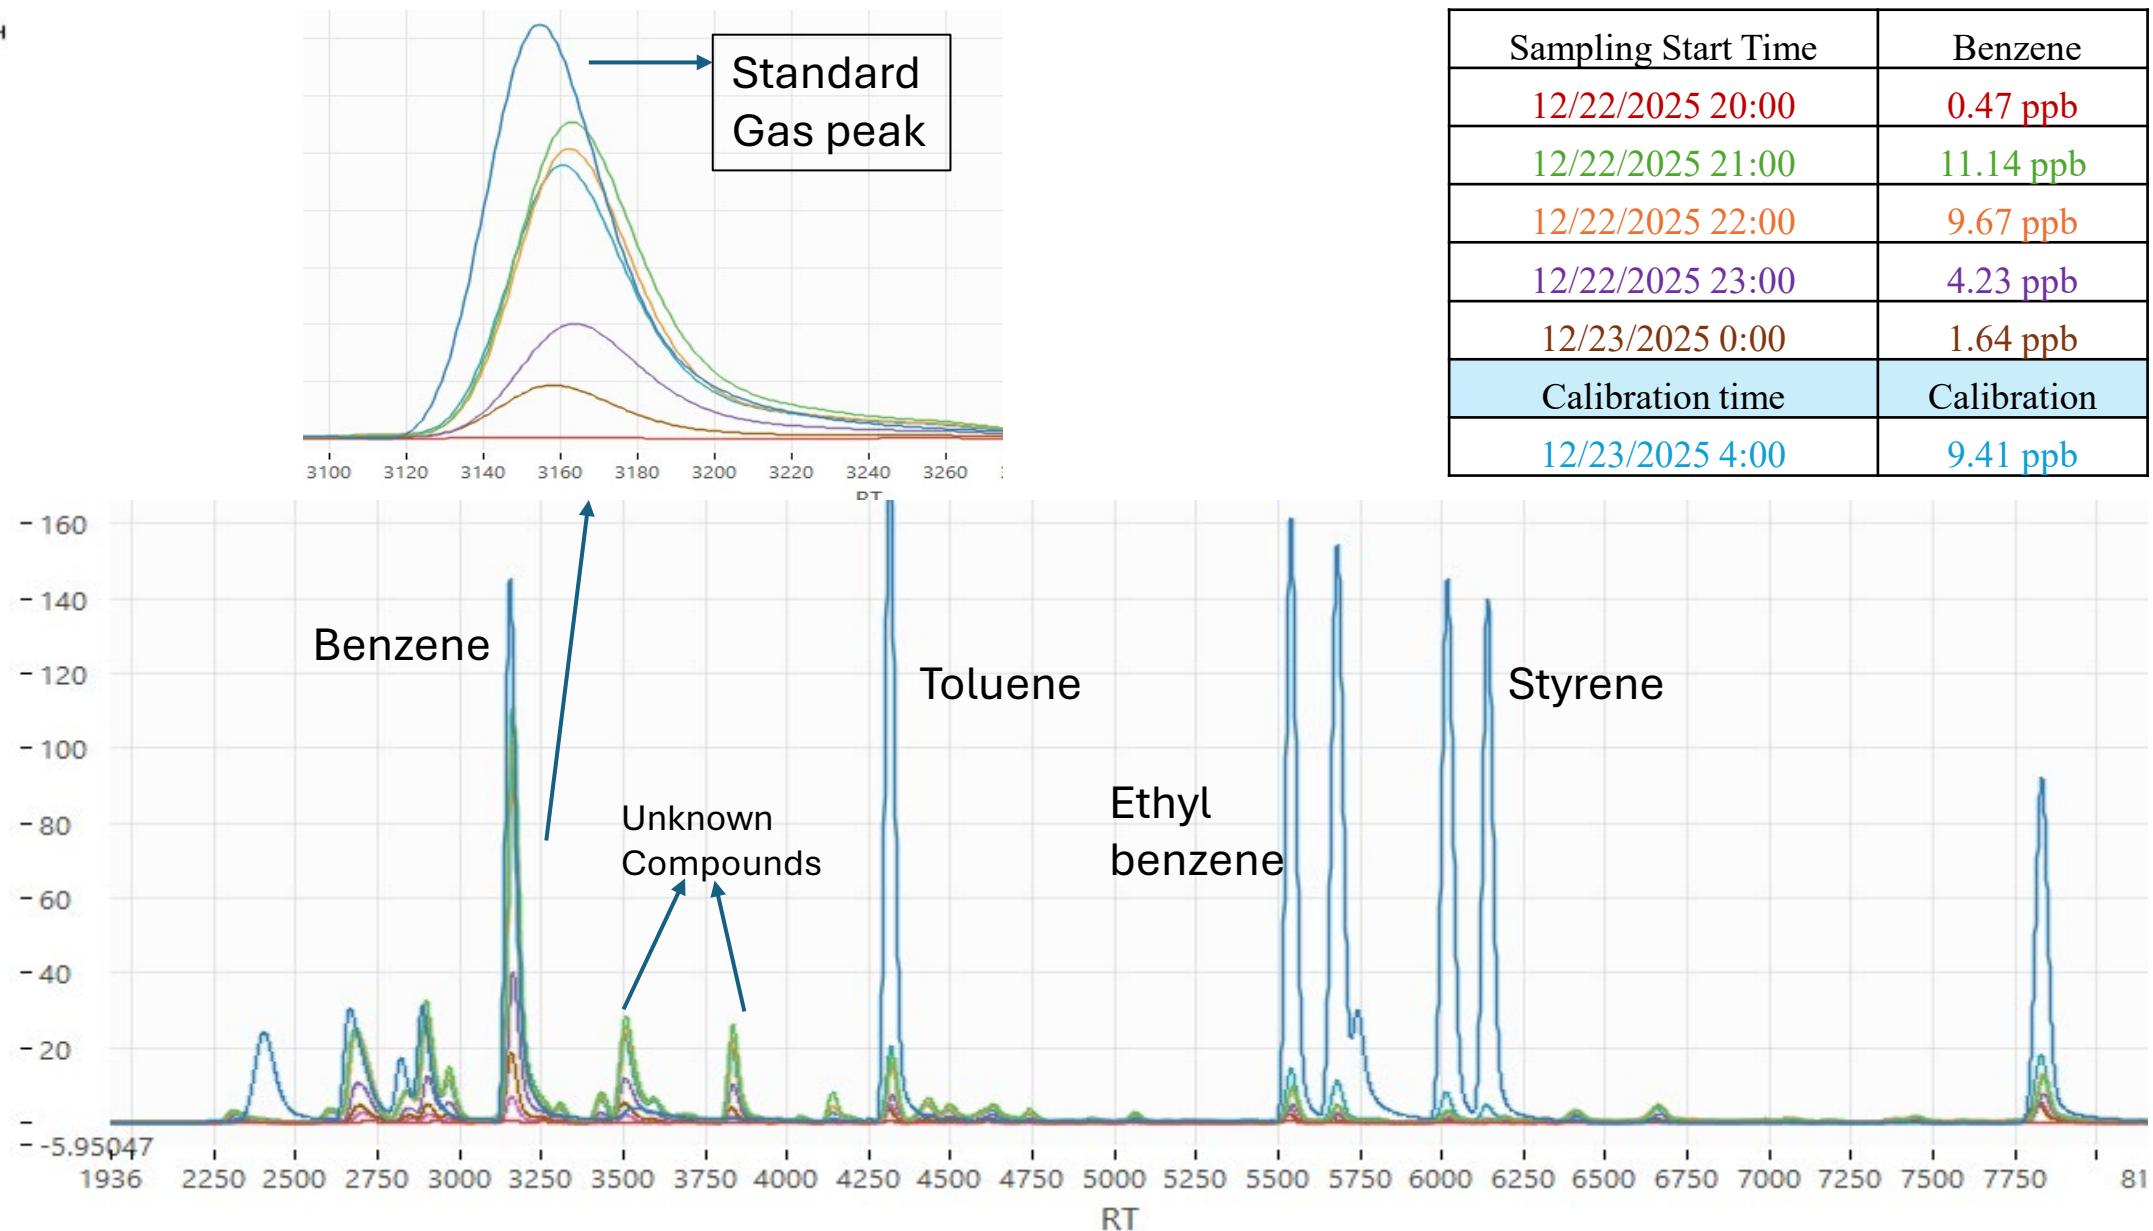
# Dec 22 , MS04 – Benzene reading

Benzene concentrations at MS04 exceeded the REL on 22 December.

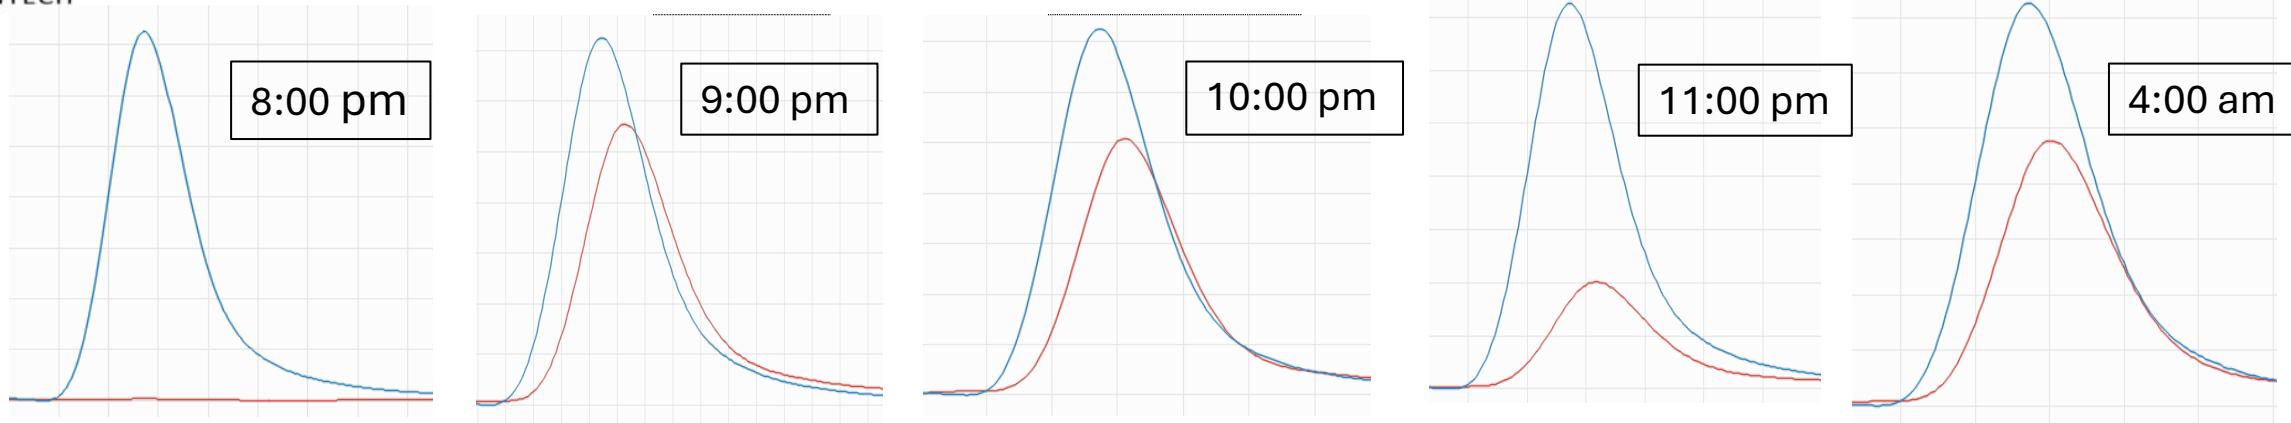
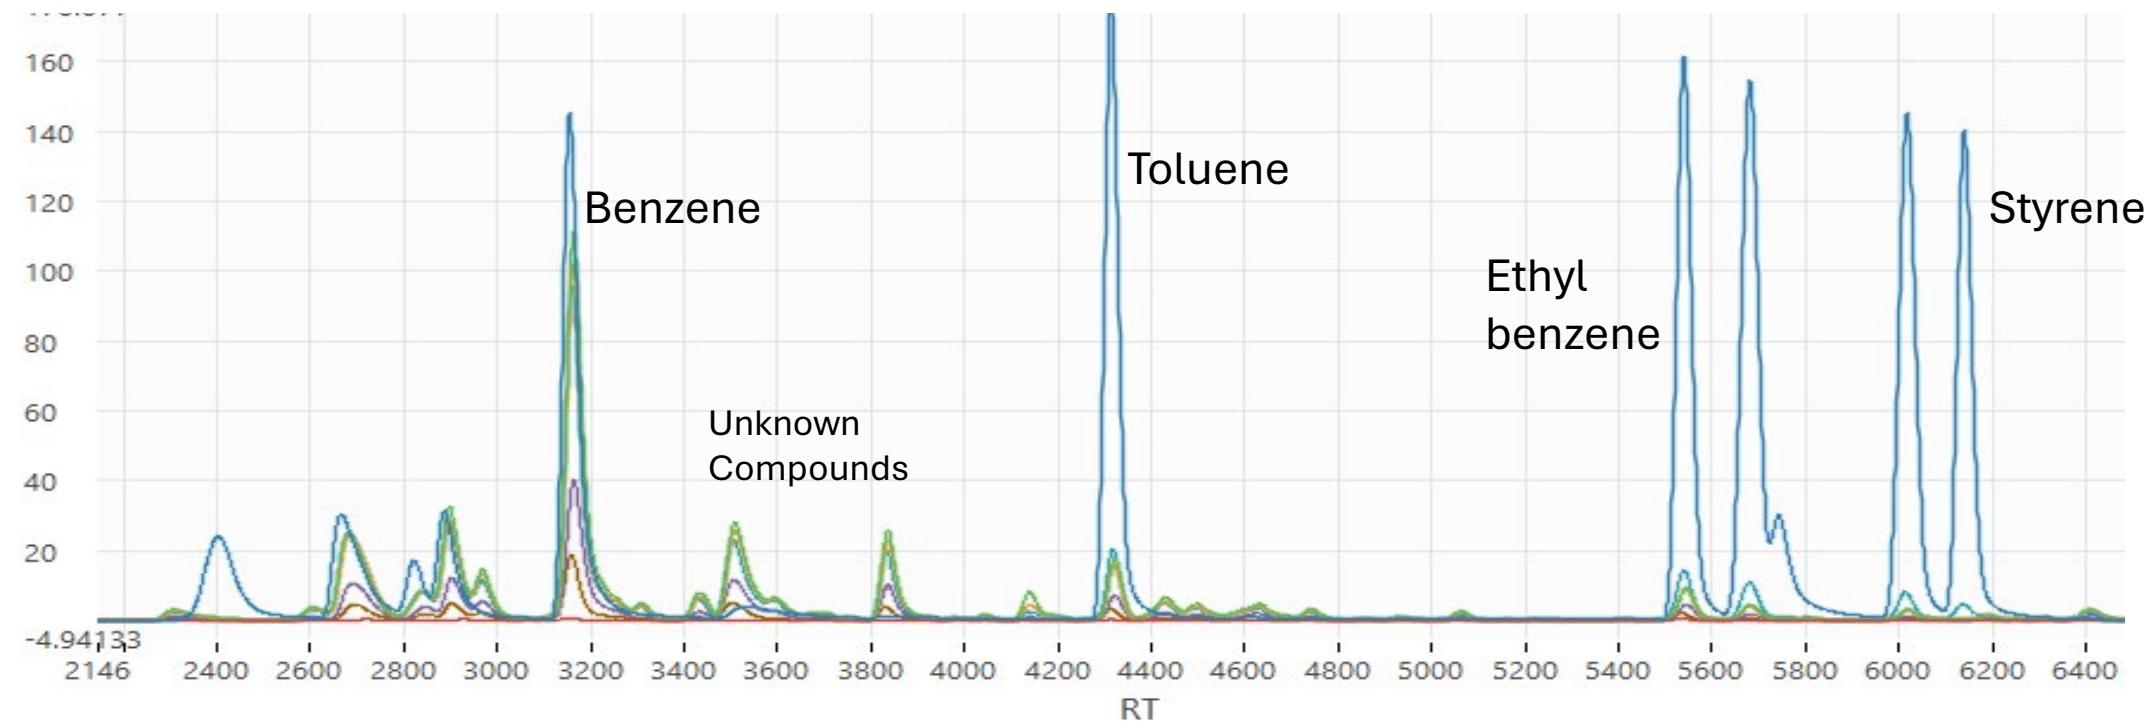
## MS04 – Benzene Environmental sample signals

Hourly environmental benzene responses show strong correlation with recent calibration standards.

Chromatographic retention and peak characteristics are consistent with calibration benchmarks.

All measured concentrations fall within the validated calibration range.

All benzene data recorded at MS04 are valid, reliable, and representative of environmental conditions, with no evidence of analytical or operational anomalies.
