CHIQUITA CANYON
A Waste Connections Company

**Ref.: Informe Semanal de Chiquita Canyon, LLC sobre la
Documentación y el Seguimiento de Problemas con las Cubiertas**

4050 - Seguimiento de Fisuras y Grietas por Tensión en la Zona de Reacción de Chiquita

4050 - Inspección de Cubiertas Geosintéticas

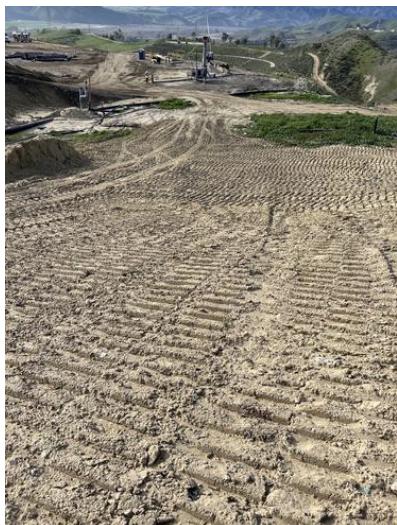
Foto 1

¿Se Encontraron Fisuras o Grietas por Tensión?

No

Cuadrícula 164

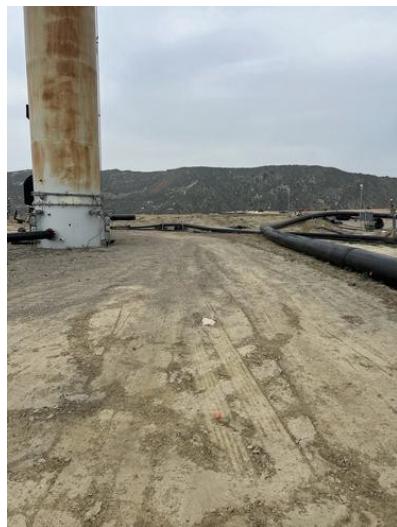
Foto 1

¿Se Encontraron Fisuras o Grietas por Tensión?

No

Cuadrícula 90

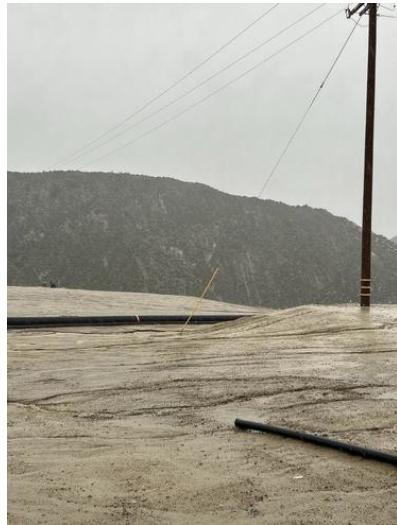
Foto 1

¿Se Encontraron Fisuras o Grietas por Tensión?

No

Cuadrícula 66

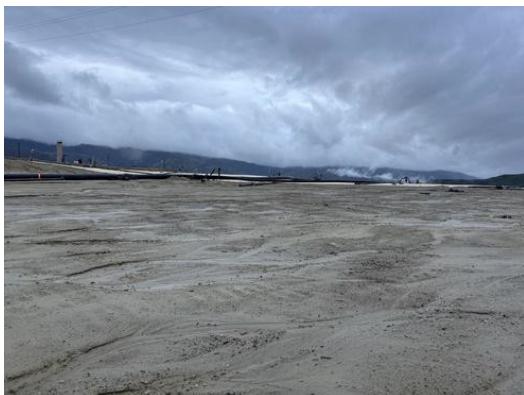
Foto 1

¿Se Encontraron Fisuras o Grietas por Tensión?

No

Cuadrícula 66

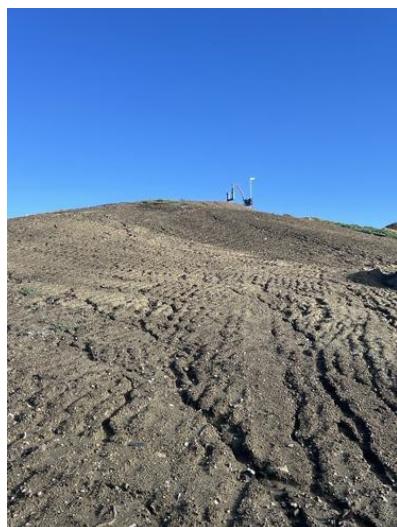
Foto 1

¿Se Encontraron Fisuras o Grietas por Tensión?

No

Cuadrícula 164

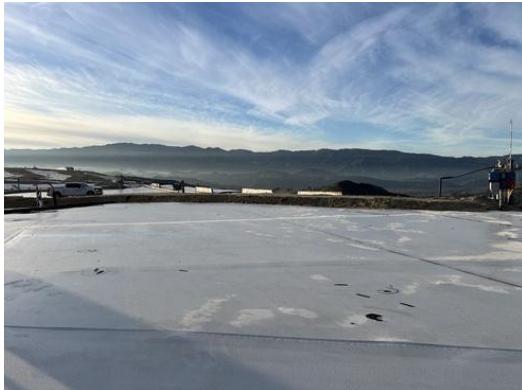
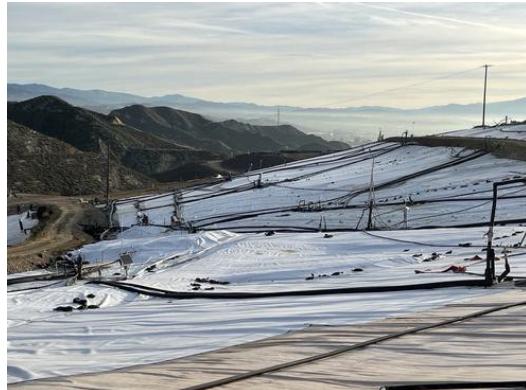
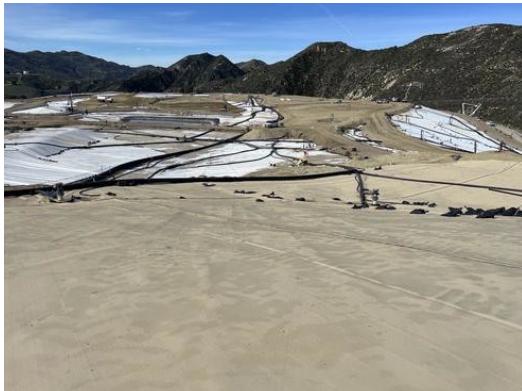
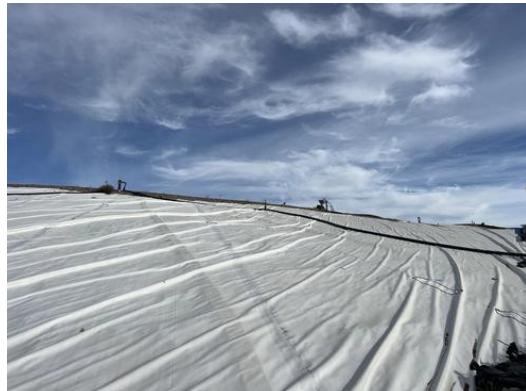
¿Hay algún problema con la cubierta geosintética?

No

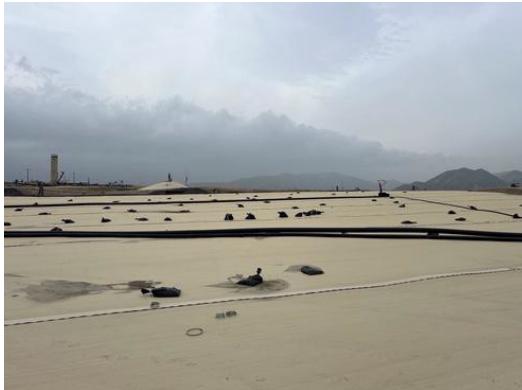
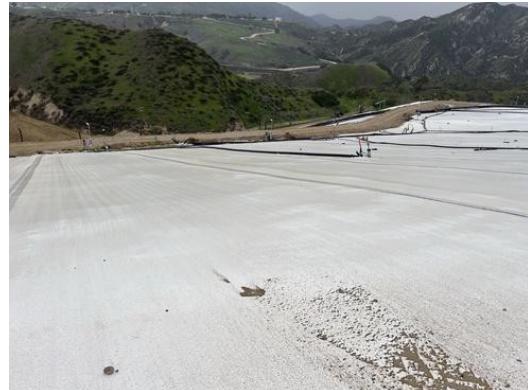
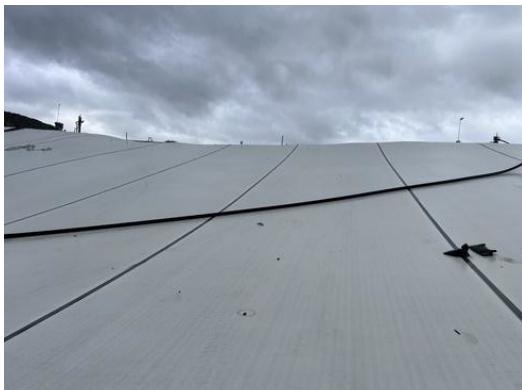
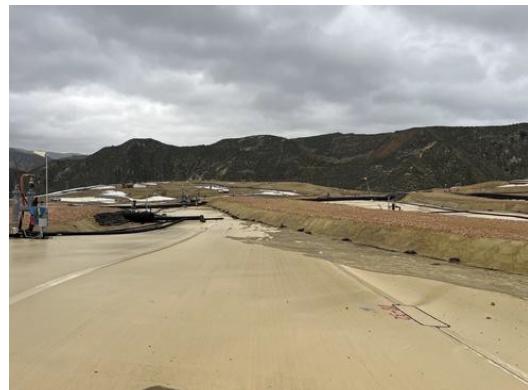
¿Hay algún problema con la cubierta geosintética?

No

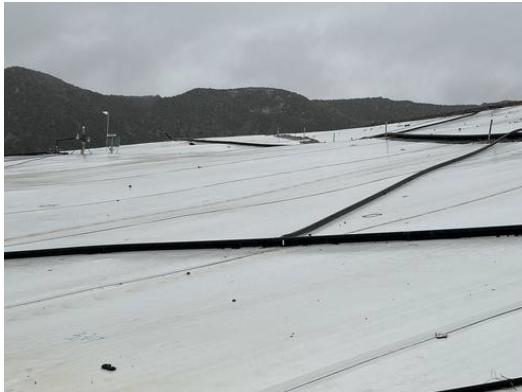
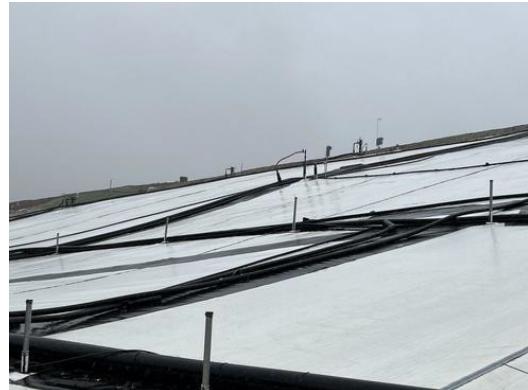
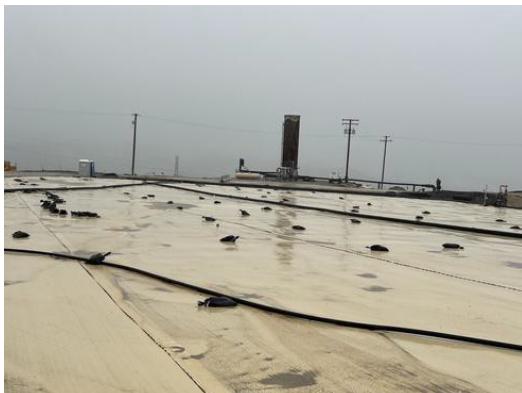
¿Hay algún problema con la cubierta geosintética?

No

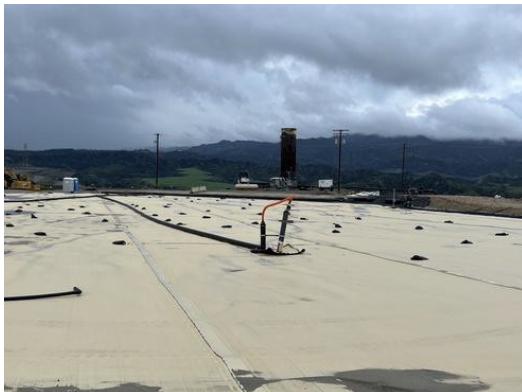
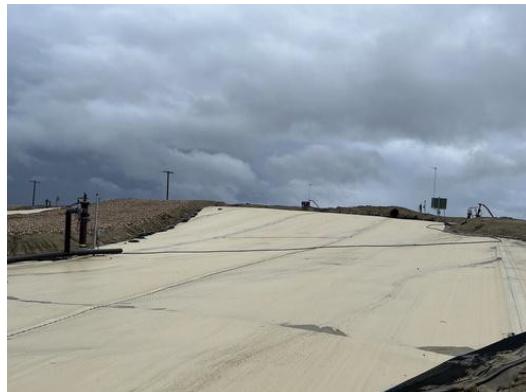
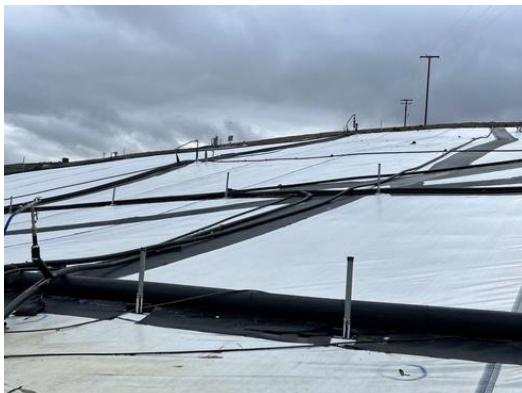
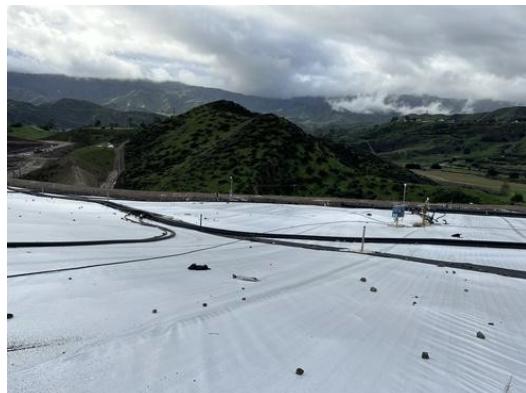
¿Hay algún problema con la cubierta geosintética?

No

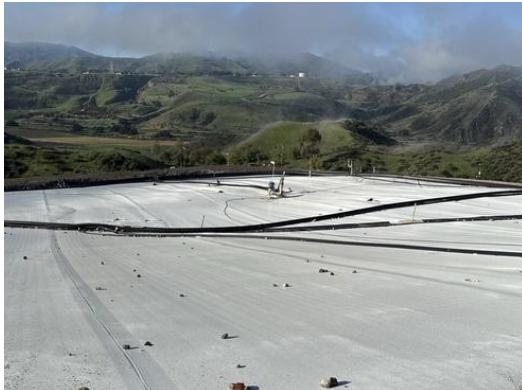
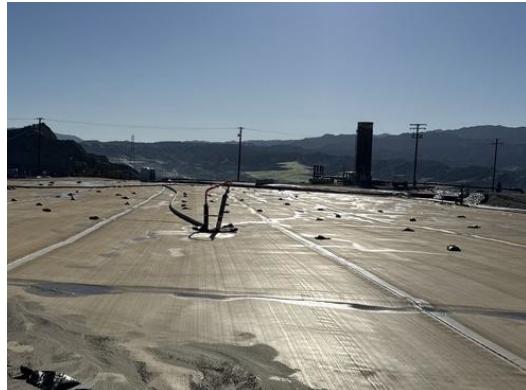
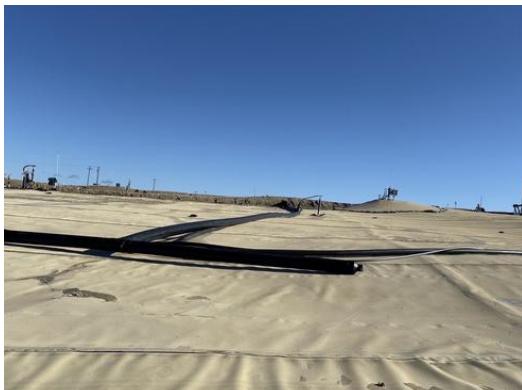
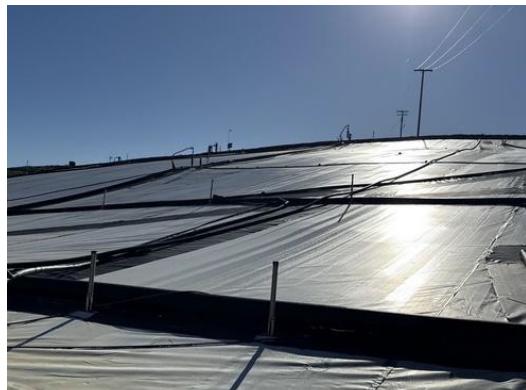
¿Hay algún problema con la cubierta geosintética?

No
