Ref.: Informe de Inspección Semanal de Lixiviado de Chiquita Canyon, LLC sobre el Orden de Depuración Estipulado (Caso No. 6177-4), Condición 27(c)

Adjunto: Registros de Inspecciones de Lixiviados del 22 de diciembre al 28 de diciembre de 2025

4050 - Inspección de Filtraciones/Acumulaciones de Lixiviados de Chiquita

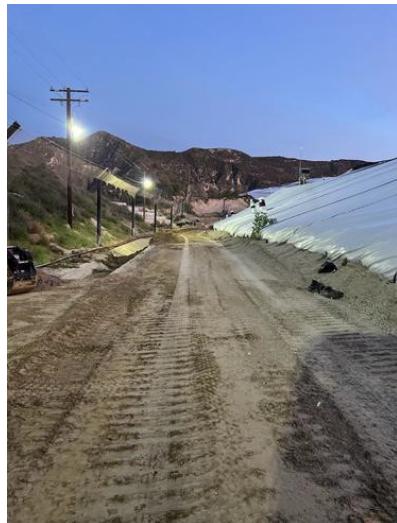
Foto 1

¿Se localizó la filtración/acumulación de lixiviados?

No

Calle perimetral del lado oeste.

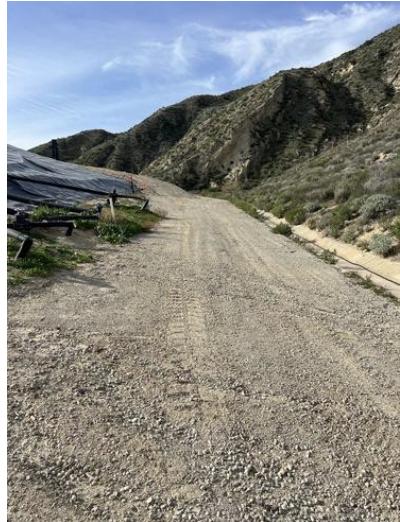
Foto 1

¿Se localizó la filtración/acumulación de lixiviados?

No

Calle perimetral del norte.

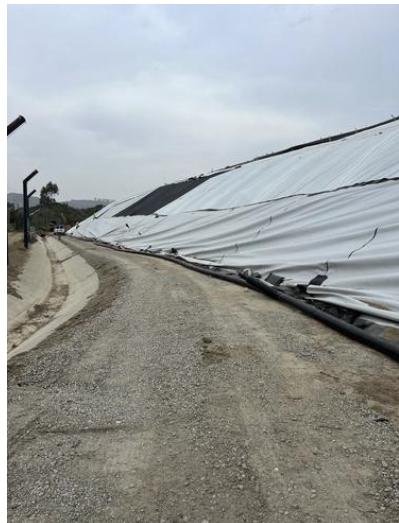
Foto 1

¿Se localizó la filtración/acumulación de lixiviados?

No

Calle perimetral del lado oeste.

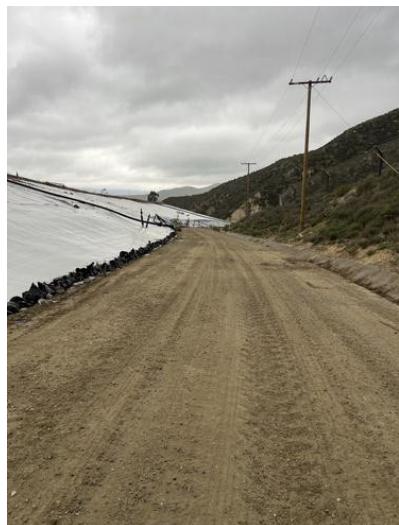
Foto 1

¿Se localizó la filtración/acumulación de lixiviados?

No

Calle perimetral del norte.

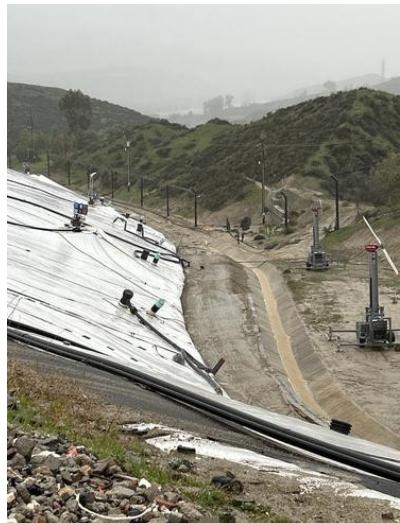
Foto 1

¿Se localizó la filtración/acumulación de lixiviados?

No

Calle perimetral del lado oeste

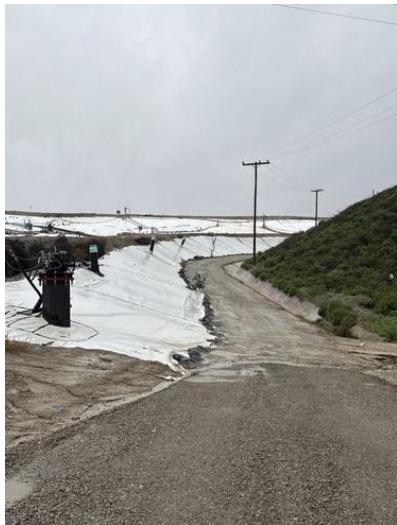
Foto 1

¿Se localizó la filtración/acumulación de lixiviados?

No

Calle perimetral del lado norte

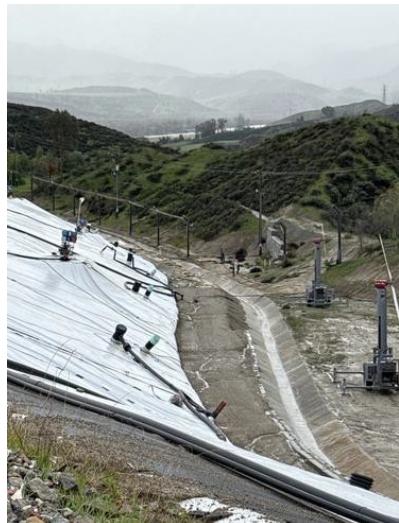
Foto 1

¿Se localizó la filtración/acumulación de lixiviados?

No

Calle perimetral del lado oeste

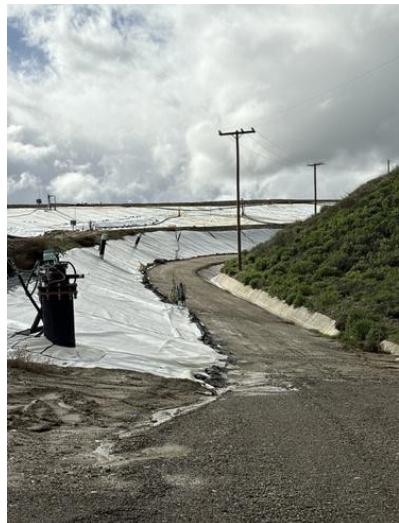
Foto 1

¿Se localizó la filtración/acumulación de lixiviados?

No

Calle perimetral del lado norte

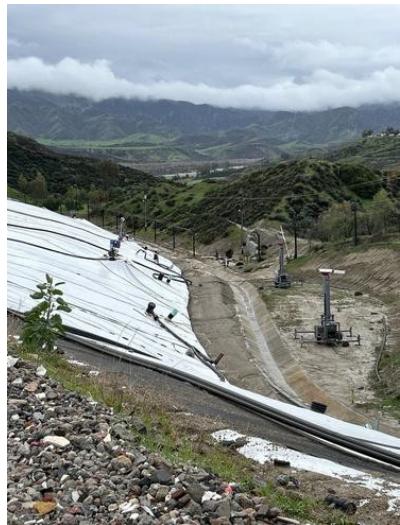
Foto 1

¿Se localizó la filtración/acumulación de lixiviados?

No

Calle perimetral del lado oeste

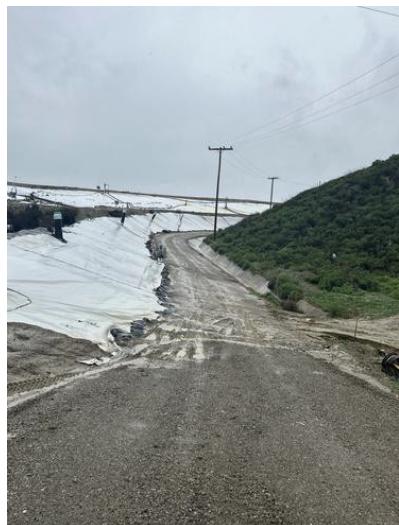
Foto 1

¿Se localizó la filtración/acumulación de lixiviados?

No

Calle perimetral del lado norte

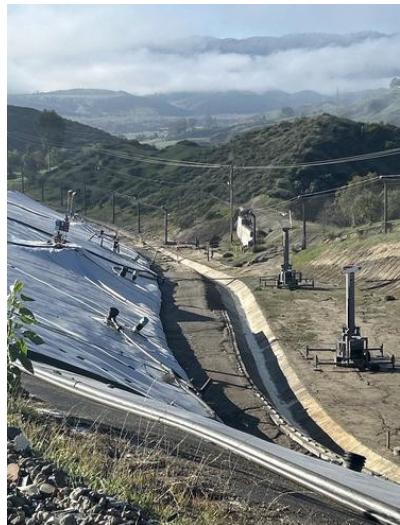
Foto 1

¿Se localizó la filtración/acumulación de lixiviados?

No

Calle perimetral del lado oeste

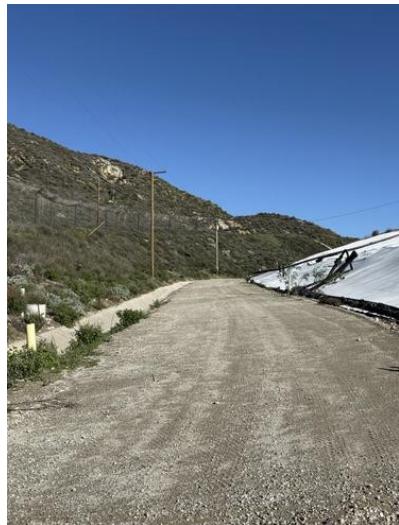
Foto 1

¿Se localizó la filtración/acumulación de lixiviados?

No

Calle perimetral del lado norte

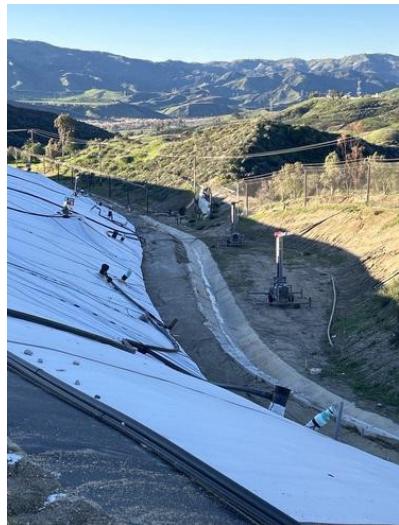
Foto 1

¿Se localizó la filtración/acumulación de lixiviados?

No

Calle perimetral del lado oeste.

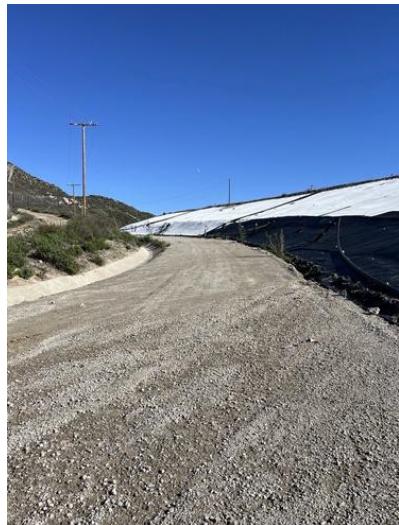
Foto 1

¿Se localizó la filtración/acumulación de lixiviados?

No

Calle perimetral del norte.
